DIAGNÓSTICO TÉCNICO DI - 10167
SUBDIRECCIÓN DE ANÁLISIS DE RIESGOS Y EFECTOS DE CAMBIO CLIMÁTICO
COORDINACIÓN DE ASISTENCIA TÉCNICA
RADICADO IDIGER 2017ER800

PREDIO EVALUADO	Calle 9 Bis No 4-01 Este	ÁREA DIRECTA		0.01 Ha			
BARRIO	Egipto	POBLACIÓN ATENDIDA		2			
UPZ	94- La Candelaria	FAMILIAS	1	ADULTOS	2	NIÑOS	0
LOCALIDAD	3 – Santa Fé	PREDIOS EVALUADOS		1			
CHIP	AAA0144RFJZ	OFICIO REMISORIO		CR-26465

Estructural: Daño Moderado

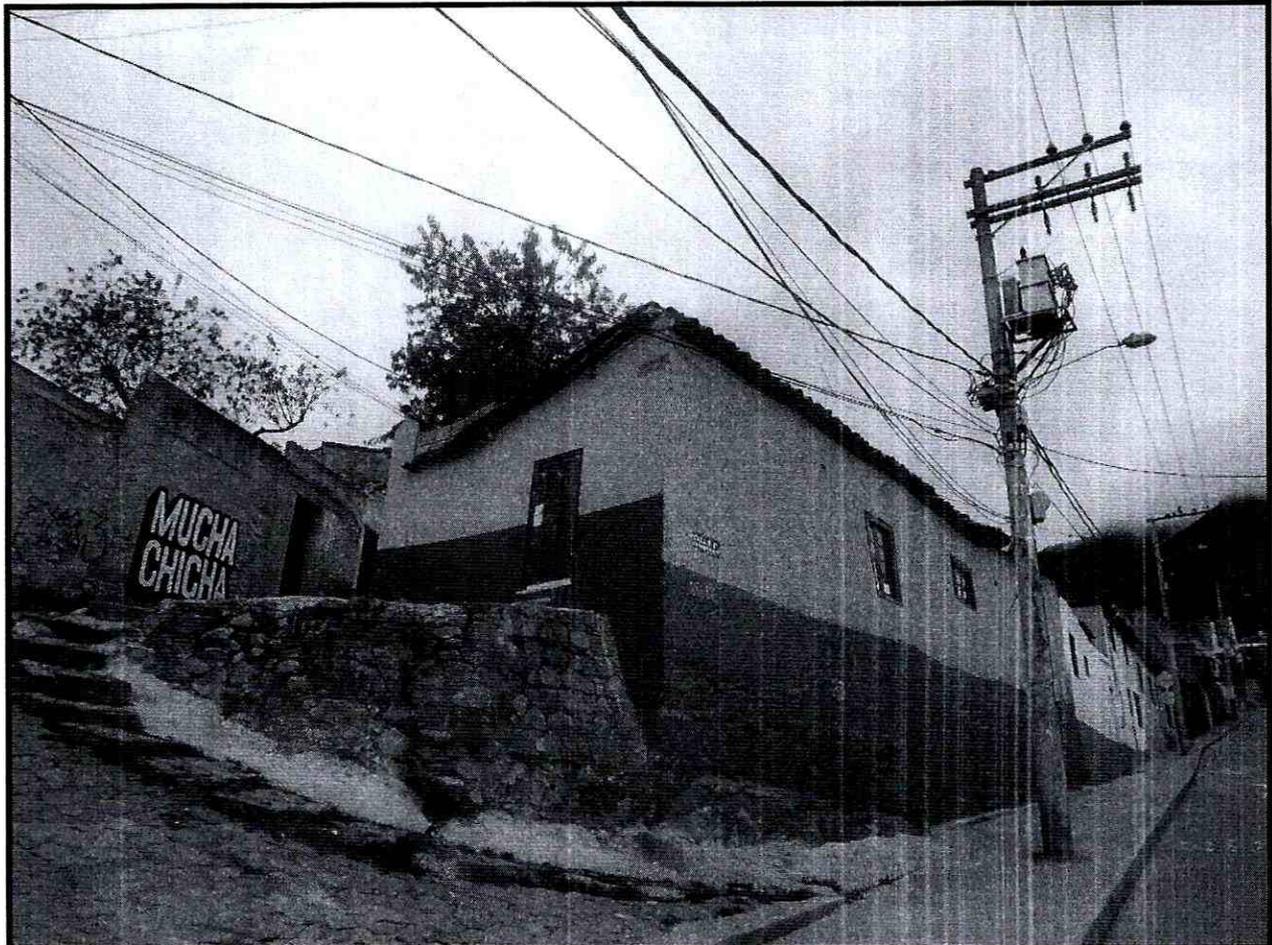
El predio de la Calle 9 Bis No 4-01 Este se localiza en una ladera de pendiente media en donde dadas las condiciones de la zona, se implementaron taludes de corte y relleno, los cuales normalmente no cuentan con medidas de contención, como tampoco con obras para el adecuado manejo de aguas de escorrentía superficial y subsuperficial. El sector se encuentra consolidado urbanísticamente, con vías de acceso vehiculares pavimentadas. Se verificó que en el sector se encuentran viviendas de uno y dos niveles construidas en adobe, bareque y/o mampostería simple con cubierta en tejas de barro (Ver Fotografía 1).

Fotografía 1. Fachada principal del predio de la Calle 9 Bis No 4-01 Este

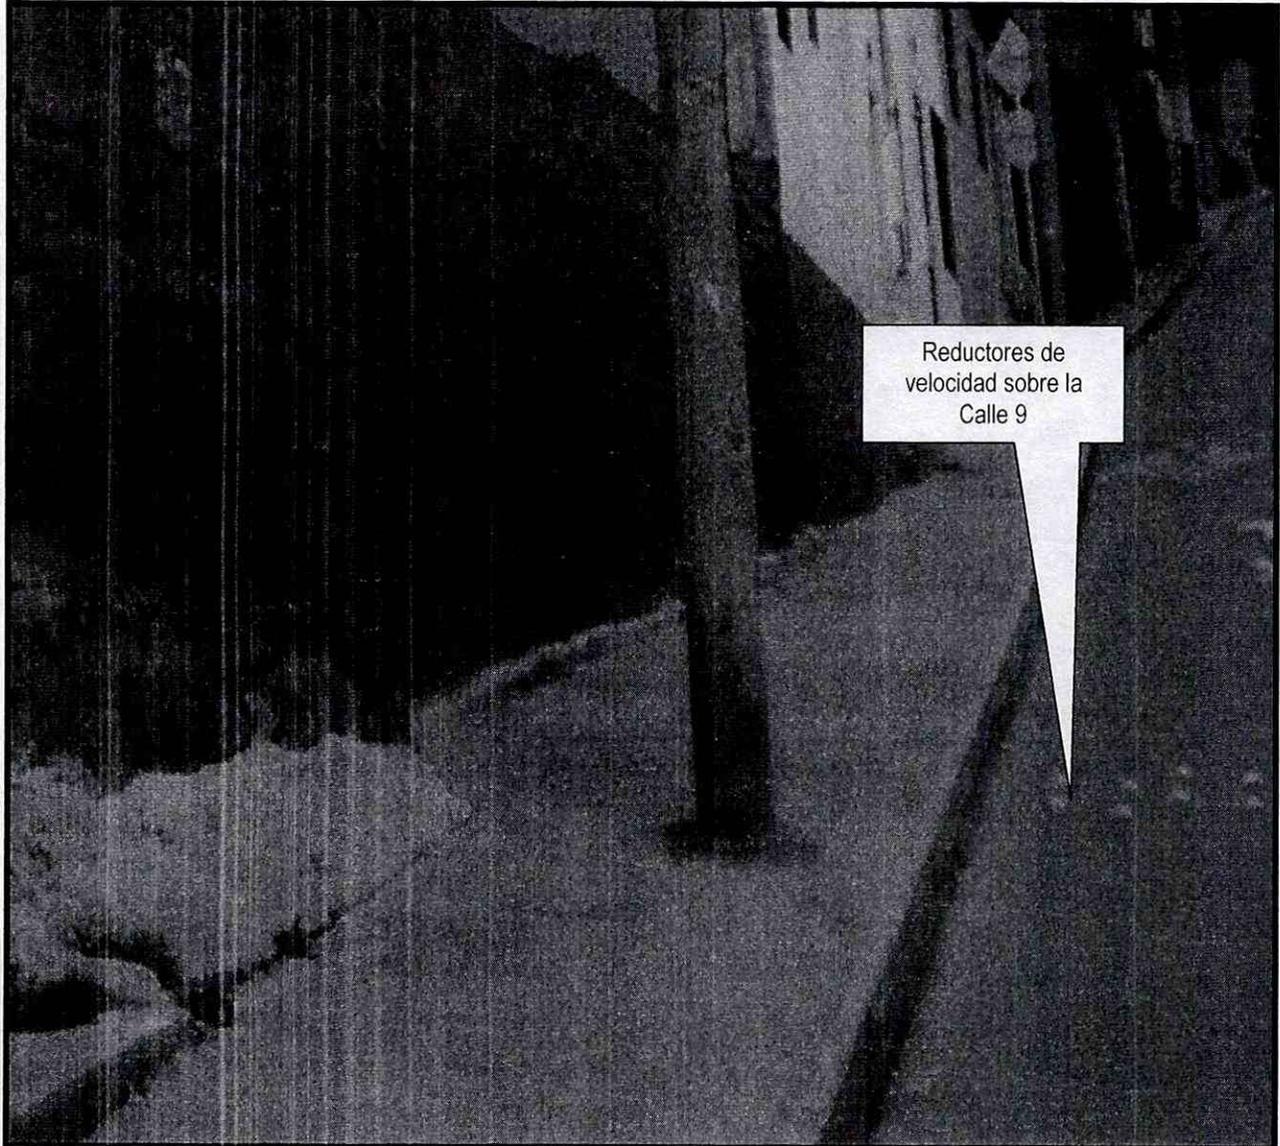
De acuerdo con la información de la persona que atendió la visita la grieta y las fisuras en la vivienda se iniciaron una vez empezó la pavimentación de la calle 9, adicionalmente comenta que se sienten vibraciones en el inmueble al paso de los vehículos sobre los reductores de velocidad de la calle 9.

Fotografía 2. Reductores de velocidad sobre Calle 9 junto al predio Calle 9 Bis No 4-01 Este

- A Instituto de Desarrollo Urbano-IDU y a la Secretaria Distrital de Movilidad- SDM, desde sus competencias, determinar si los reductores de instalados sobre la calle 9 junto a la vivienda del predio de la Calle 9 Bis No 4-01 Este están induciendo vibraciones a las edificaciones localizadas en su área de influencia

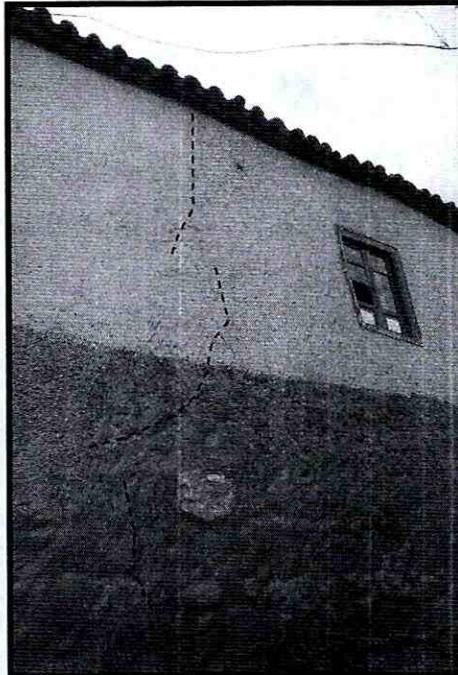
La vivienda emplazada en el predio Calle 9 Bis No 4-01 Este es de un nivel y está construida en muros de adobe con cubierta en teja de barro soportada por un entramado en madera. La vivienda colinda hacia el costado sur con la Calle 9 la cual según la persona que atendió la visita fue pavimentada hace aproximadamente un año y sobre la cual se instalaron reductores de velocidad (Ver Fotografía 2). La vivienda presenta en la cara externa del muro de fachada del costado sur, fisuras de tendencia vertical con aberturas aproximadas a los 3mm (Ver fotografía 3). Al interior de la vivienda, en la segunda habitación (única habitación de la vivienda a la que se tuvo acceso) en donde pernocta la señora Doris Patricia Roza, se evidencia una grieta de tendencia vertical con abertura aproximada a los 0.5cm en el muro de cerramiento del costado sur junto a la cama (Ver Fotografía 4).

Fotografía 3. Fisuras en la cara externa del muro de cerramiento del costado sur, de la vivienda emplazada en el pedio de la Calle 9 Bis No 4-01 Este

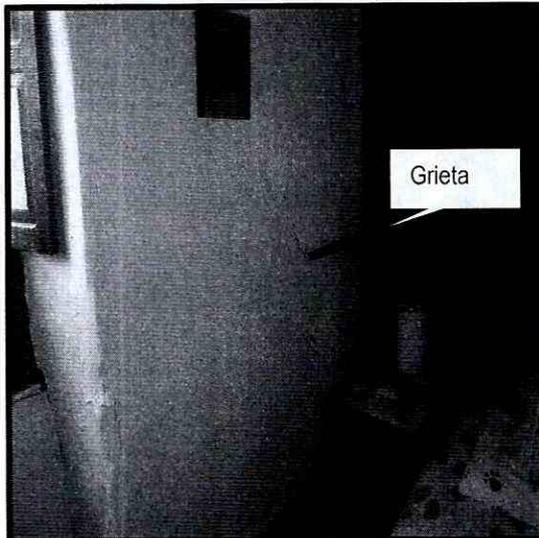
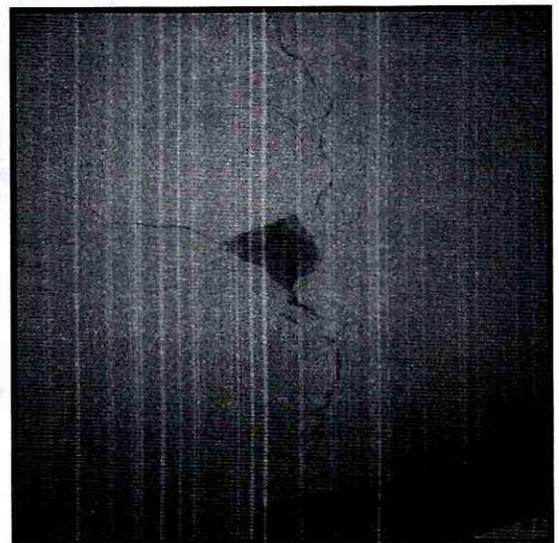
Fotografías 4 y 5. Grieta en la segunda habitación, localizada hacia el costado sur del predio de la Calle 9 Bis No 4-01 Este.

- Colapsos parciales o totales hacia el interior de la segunda habitación en donde pernocta la Señora Doris Patricia Rozo, del muro del costado sur unto a la cama

- La estabilidad estructural de la vivienda emplazada en el predio de la Calle 9 Bis No 4-01 Este, no se encuentra comprometida en la actualidad ante cargas normales de servicio por la grieta y fisuras evidenciadas.
- La estabilidad del muro del costado sur que presenta afectaciones en la segunda habitación del predio evaluado en donde pernocta la señora Doris Patricia Rozo, se encuentra comprometido en la actualidad ante cargas normales de servicio por la grieta evidenciada.

- A los responsables del predio de la Calle 9 Bis No 4-01 Este, acatar la recomendación de restricción de uso del espacio contiguo al muro que presenta afectaciones, al interior de la segunda habitación en donde pernocta la Señora Doris Patricia Roza, hasta tanto se adelanten las acciones que garanticen la estabilidad de dicho muro.
- A los responsables del predio de la Calle 9 Bis No 4-01 Este, adelantar con personal idóneo la reparación del muro del costado sur de la vivienda, con el fin de garantizar la condiciones óptimas para su uso.
- A los responsables de los predios de la Calle 9 Bis No 4-01 Este, realizar un seguimiento permanente de las condiciones de estabilidad de la estructura de la vivienda y del terreno en general, con el propósito de desarrollar intervenciones oportunas que impidan la manifestación de situaciones que generen condiciones de riesgo.
