DIAGNÓSTICO TÉCNICO DI - 10189
SUBDIRECCIÓN DE ANÁLISIS DE RIESGOS Y EFECTOS DE CAMBIO CLIMÁTICO
COORDINACIÓN DE ASISTENCIA TÉCNICA
RADICADO IDIGER No. 2017ER1362

DIRECCION	Carrera 33 No. 38A-36 Sur	ÁREA DIRECTA	250 m ²				
SECTOR CATASTRAL	Ingles	POBLACIÓN ATENDIDA	13				
UPZ	39 - Quiroga	FAMILIAS	3	ADULTOS	11	NIÑOS	2
LOCALIDAD	18 – Rafael Uribe Uribe	PREDIOS EVALUADOS	1				
CHIP	AAA0013WSBR	OFICIO REMISORIO	CR-26515

Estructural – Daños leves

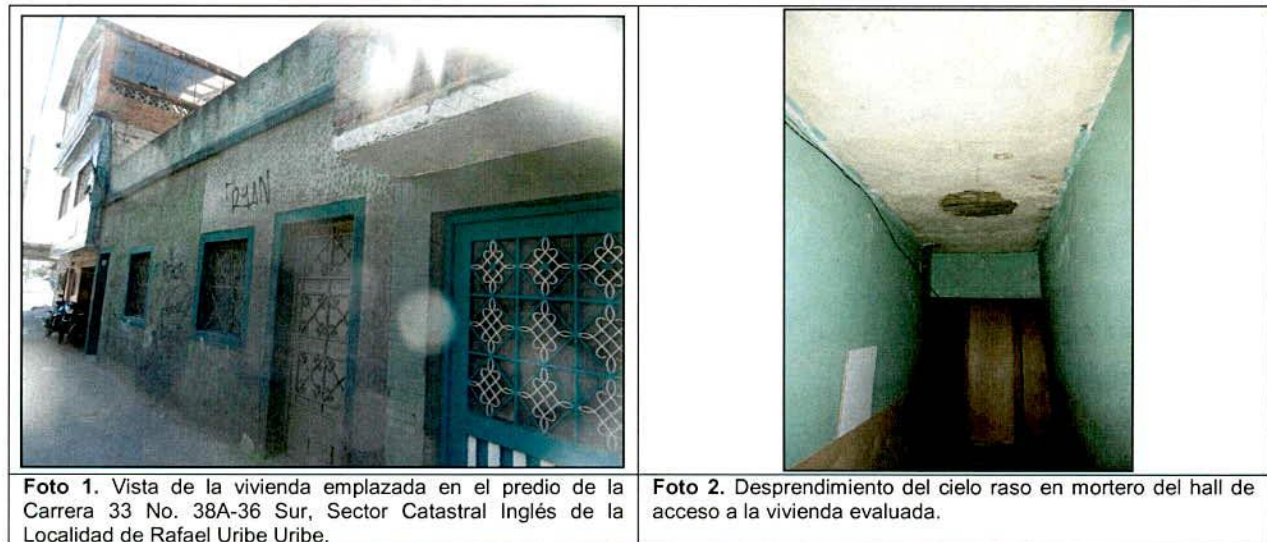
En el predio de la Carrera 33 No. 38A-36 Sur, se emplazan dos edificaciones, al costado norte se identifica una construcción de un nivel, y al costado sur se identifica una edificación de tres niveles, con edad superior a los 50 años (Foto 1).

La edificación de un nivel cuenta con sistema estructural de muros de carga en ladrillos de adobe, cubierta en teja de asbesto cemento, posiblemente soportada por entramado en madera, evidenciado en el hall de acceso, un desprendimiento menor en el cielo raso en mortero vaciado en esterilla de guadua, desprendimientos del pañete, daños en el cielo raso y contrapiso de una habitación del primer nivel la cual se encuentra deshabitada; daños posiblemente relacionados con la falta de mantenimiento del inmueble. Es notable la presencia de fuertes olores por filtraciones de aguas servidas, lo que posiblemente se asocia a deficiencias en las instalaciones sanitarias del inmueble (Fotos 2, 3, 4 y 5).

- Al responsable y/o responsables del predio de la Carrera 33 No. 38A-36 Sur, en el Sector Catastral Inglés de la Localidad de Rafael Uribe Uribe, implementar adecuadas medidas de mantenimiento, mejoramiento y/o reforzamiento de las viviendas, incluida la revisión del estado de las redes internas de alcantarillado, lo anterior con el fin de garantizar durante la vida útil las condiciones adecuadas para su uso, acciones que se deben adelantar con personal idóneo, tramitando los permisos respectivos y teniendo en cuenta la normatividad vigente.

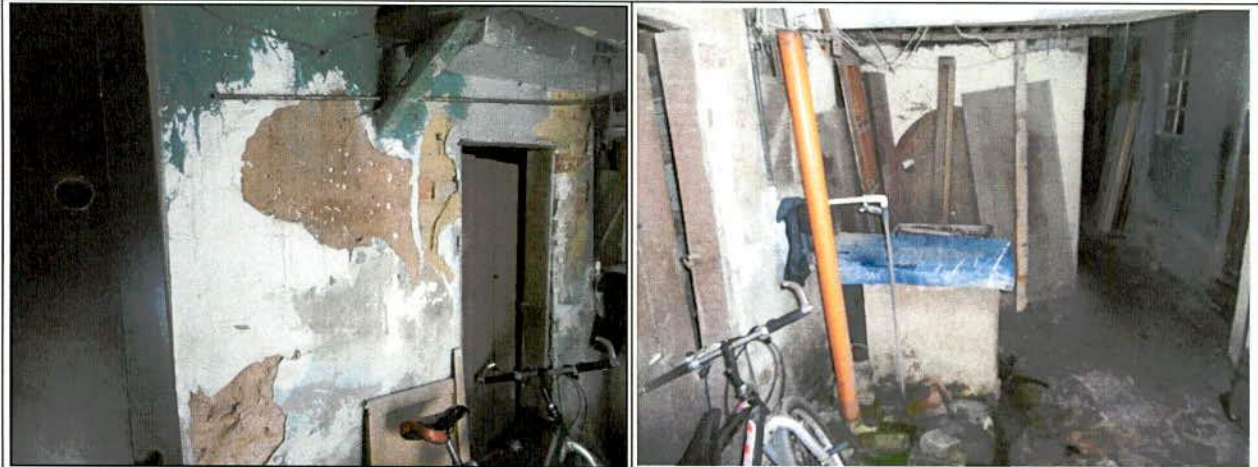
Foto 3 y 4. Vista del deterioro de la vivienda evaluada, relacionado con la falta de mantenimiento de la misma.

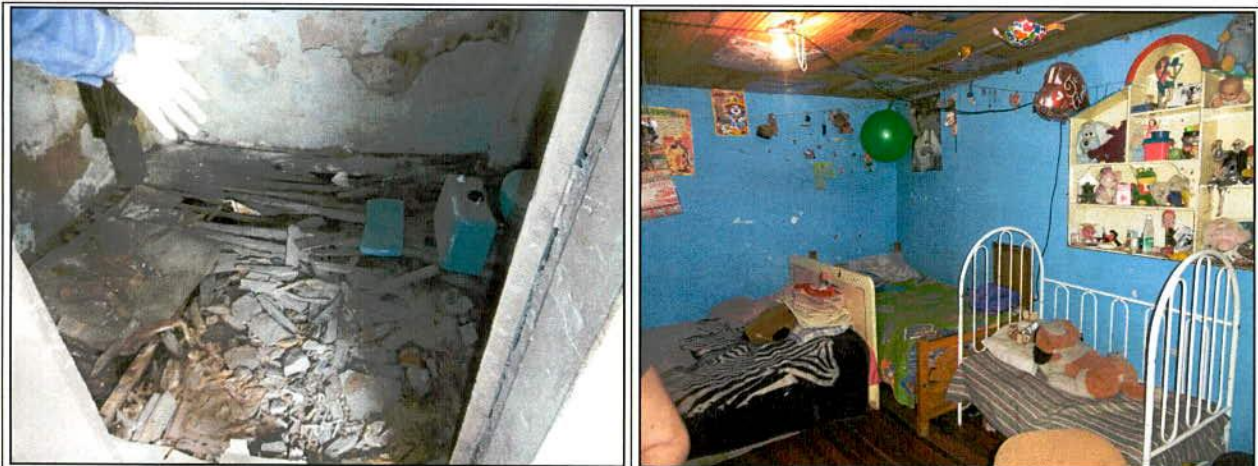
Foto 5. Vista de los daños del contrapiso en madera de la habitación que se encuentra deshabitada.

Foto 6. Vista de la edificación localizada al costado sur del predio en la que no se evidencian daños.

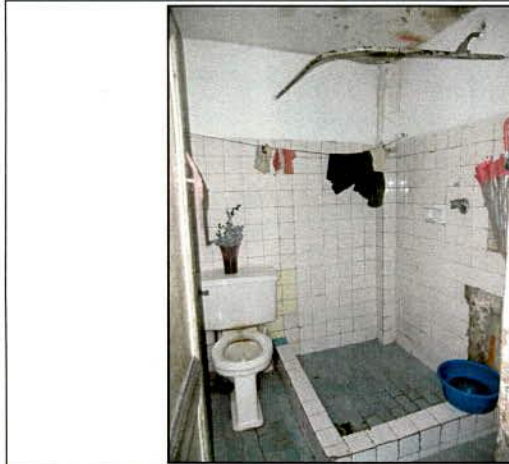
Foto 7. Vista de la edificación localizada al costado sur del predio en la que no se evidencian daños.

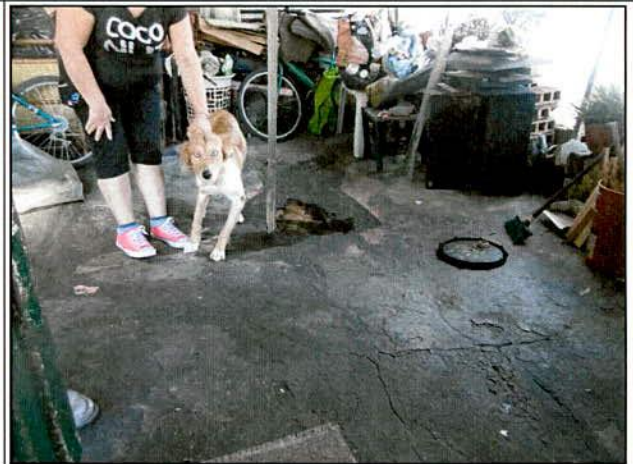
La edificación de tres niveles, presenta un sistema estructural en muros de carga en mampostería no reforzada, con placas de entrepiso en concreto reforzado, se identifica en la placa de entrepiso del tercer nivel hundimiento en la parte central; de acuerdo a la información de las personas que habitan el inmueble (hace 17 años aproximadamente) la placa siempre lo ha presentado; dicha situación posiblemente se encuentre relacionada a deficiencias en el proceso constructivo de la placa (Foto 6, 7 y 8).

Foto 8. Vista del hundimiento de la placa de entpiso del tercer nivel, la cual presenta un hundimiento en su parte central.
