DIAGNÓSTICO TÉCNICO – DI-10197
SUBDIRECCIÓN DE ANÁLISIS DE RIESGOS Y EFECTOS DE CAMBIO CLIMÁTICO
COORDINACIÓN DE ASISTENCIA TÉCNICA
RADICADOS IDIGER 2017ER1751

DIRECCIÓN	Carrera 16 # 80 – 07	ÁREA DIRECTA	0.10 Ha				
SECTOR	Lago Gaitán	POBLACIÓN ATENDIDA	40				
UPZ	97 – Chicó Lago	FAMILIAS	10	ADULTOS	35	NIÑOS	5
LOCALIDAD	2 – Chapinero	PREDIOS EVALUADOS	22				
CHIP	AAA0098ARKL	OFICIO REMISORIO	CR-26541

Estructural: Daño moderado

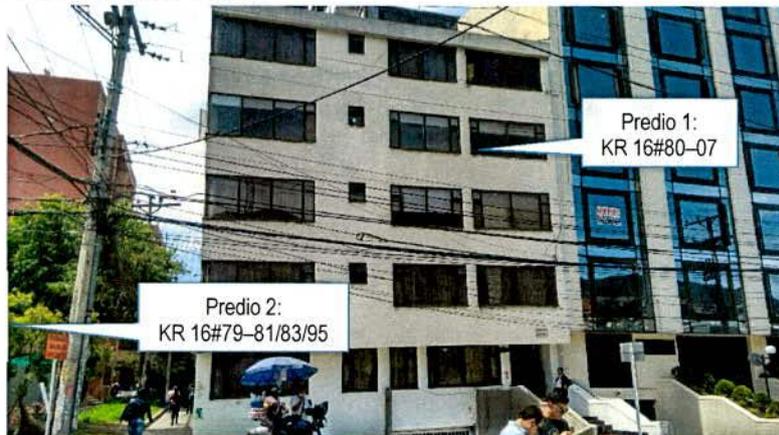
uno de los apartamentos. El uso de la edificación es residencial. Las características del inmueble se pueden apreciar en la fotografía 1.

Fotografía 1. Vista general del inmueble ubicado en la Carrera 16 # 80 – 07.

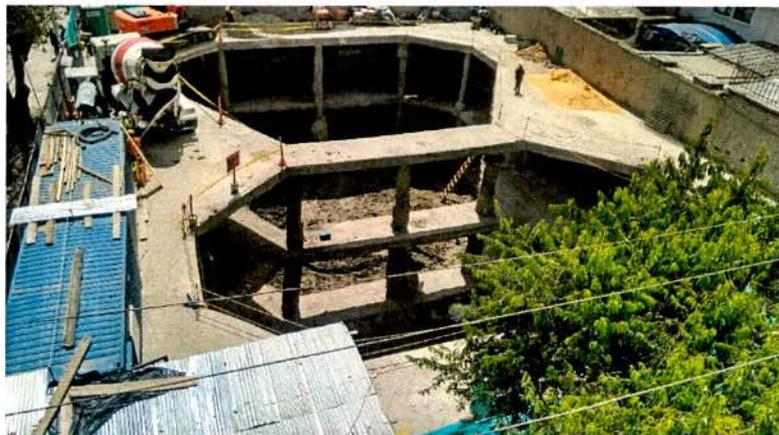
La edificación colinda hacia el costado sur con el predio de la Carrera 16 # 79 – 81/83/95 (Predio 2, Figura 1) en el cual se adelantan una construcción de un edificio más tres sótanos. En lo momento se encuentra culminando la fase de excavación de los sótanos realizada mediante muros pantallas como se puede observar en la fotografía 2.

Fotografía 2. Construcción que se adelanta en la Carrera 16 # 79 – 81/83/95 Predio 2, Figura 1 (Fotografía tomada desde el edificio de la Carrera 16 # 80 – 07 – Predio 1, Figura 1).

- Al responsable o responsables de la construcción que se desarrolla en el predio de la Carrera 16 # 79 – 81/83/95, en el Sector Catastral Lago Gaitán de la Localidad de Chapinero, verificar las actas de vecindad a fin de constatar las condiciones del predio de la Carrera 16 # 80 – 07 y otros colindantes antes de iniciadas las obras y compararlas con las condiciones actuales, para poder establecer si o no se han presentado afectaciones asociadas a la ejecución del proyecto; en caso afirmativo implementar las acciones necesarias, que garanticen llevar los predios a las condiciones de estabilidad y habitabilidad que tenían antes de iniciadas las labores en obra, acciones que deberán implementarse con el apoyo de personal idóneo.

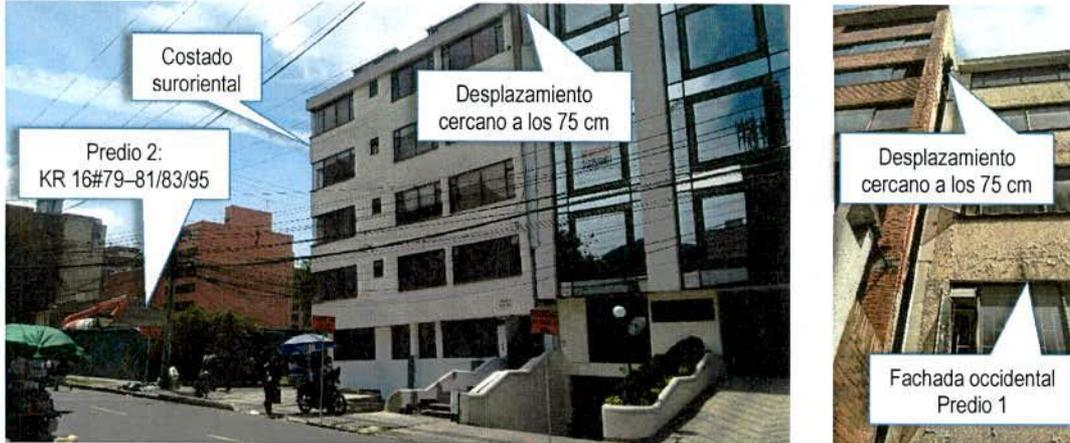
Se observa una inclinación del edificio hacia el costado sur, con un desplazamiento horizontal a nivel de cubierta cercano a los 75 centímetros, el cual en su mayoría se presenta desde el año en que fue construido el edificio. Esta inclinación se debe al asentamiento que presenta la edificación hacia el costado suroriental donde se puede observar una deformación vertical de 50 centímetros aproximadamente. Según el testimonio de los residentes, se ha venido incrementando el proceso de inclinación en los últimos meses, situación que no se puede confirmar mediante la visita técnica. Este proceso de asentamiento se puede identificar en las fotografías 3 a 7.

Fotografía 3 y 4. Inclinación del edificio hacia el costado sur del edificio ubicado en la de la Carrera 16 # 80 – 07 (Predio 1, Figura 1).

- Al responsable y/o responsables del inmueble emplazado en el predio de la Carrera 16 # 80 – 07, en el Sector Catastral Lago Gaitán de la Localidad de Chapinero, se reitera la recomendación de realizar un estudio de vulnerabilidad estructural e interacción suelo estructura, que permita establecer las causas detonantes de los procesos de agrietamiento y asentamiento e identifique el nivel de daño que dicha estructura presenta; estudios que deberán determinar los tipos de intervenciones a implementarse con el fin de reparar y llevar la estructura a los niveles de seguridad requeridos, garantizando que se cumplan los requerimientos establecidos en la Ley 400 de 1997 en el Decreto No. 926 del 19 de marzo de 2010, Reglamento Colombiano de Construcción Sismo Resistente NSR-10, de acuerdo con la normatividad vigente, para lo cual se deben tramitar los permisos y licencias respectivos.

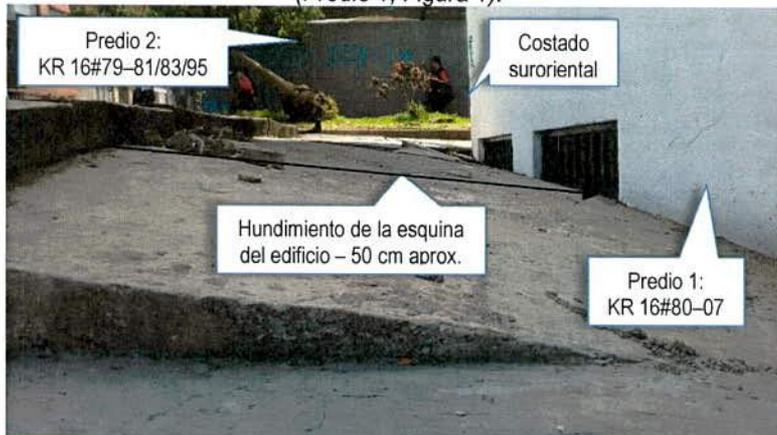
Fotografía 5. Deformación del suelo de cimentación en el costado suroriental de la edificación Carrera 16 # 80 – 07 (Predio 1, Figura 1).

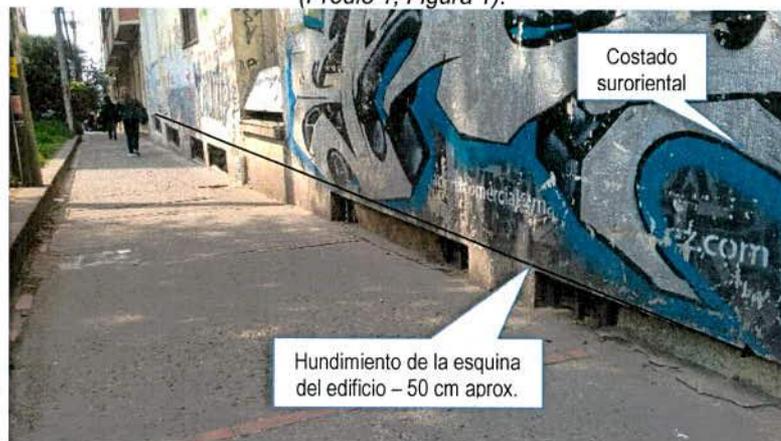
Fotografía 6. Evidencia del proceso de asentamiento de la edificación.

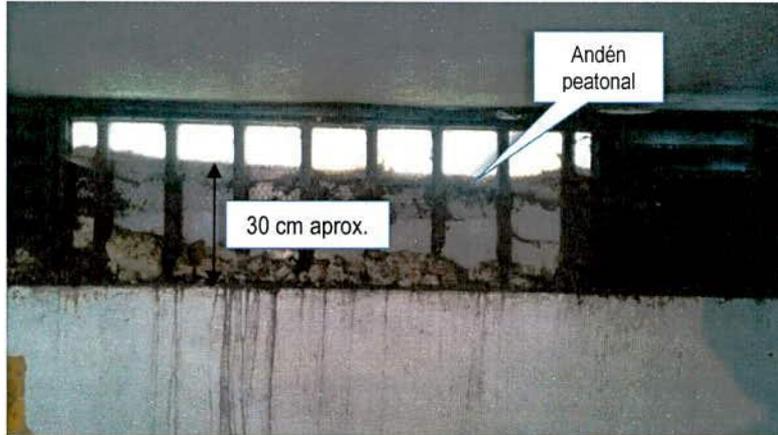
Fotografía 7. Vista desde el interior del edificio de la ventana que se encuentra en la esquina suroriental

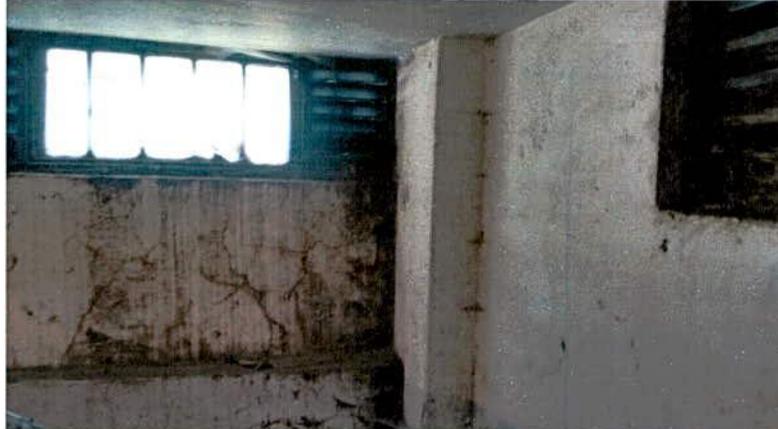
En el semisótano donde funciona los parqueaderos se observan daños en los muros, relacionados con la presencia de grietas irregulares; se observa hundimiento en la placa de contrapiso de los parqueaderos acentuándose en los sectores cercanos a las columnas de la edificación y en la entrada al semisótano ubicado en el costado oriental (Fotografías 8 a 10). A nivel de fachada sobre la carrera 16 se observan daños como fracturas en los muros del acceso a la edificación, escaleras y placas de contrapiso, se evidencia hundimiento en estos elementos. Algunos de estos daños fueron reparados mediante la aplicación de mortero de pega pero las afectaciones siguen apareciendo, según la manifestación de los residentes del inmueble (Ver fotografías 11 a 14).

Fotografía 8. Fisuras irregulares en muro de semisótano del costado suroccidental

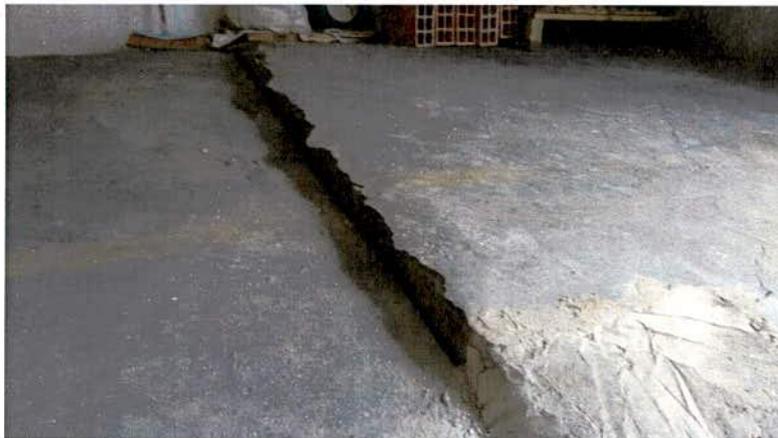
Fotografía 9. Hundimiento de la placa de contrapiso del semisótano cerca a la entrada del mismo ubicada sobre el costado oriental de la edificación.

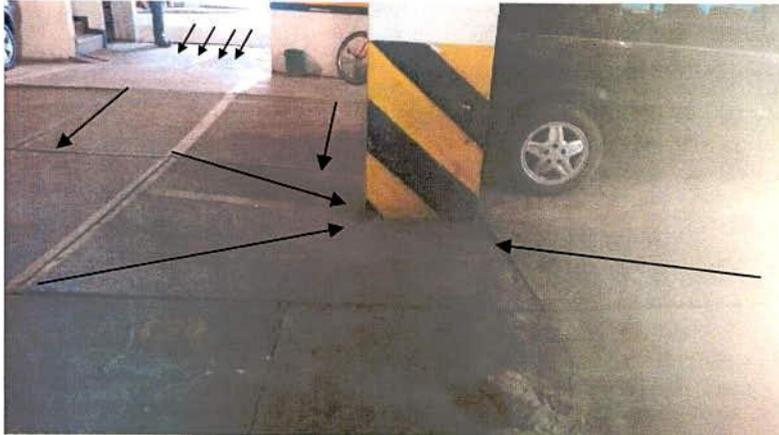
Fotografía 10. Hundimientos de la placa de contrapiso en los sectores cercanos a las columnas de la edificación. Las flechas indican el nivel inferior del hundimiento.

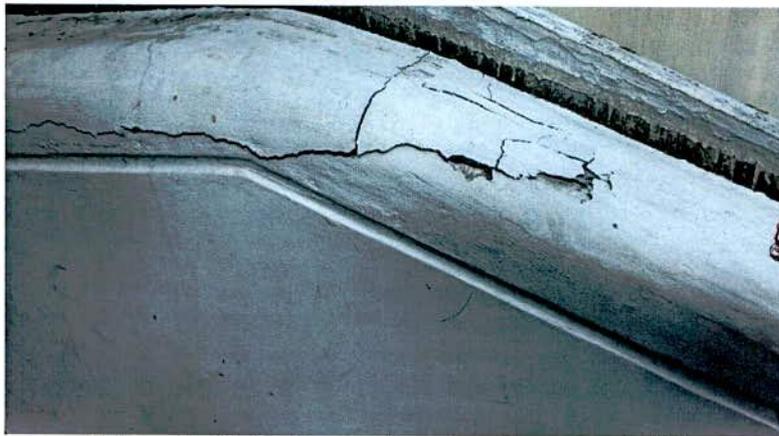
Fotografía 11. Fracturas en los muros de acceso al edificio

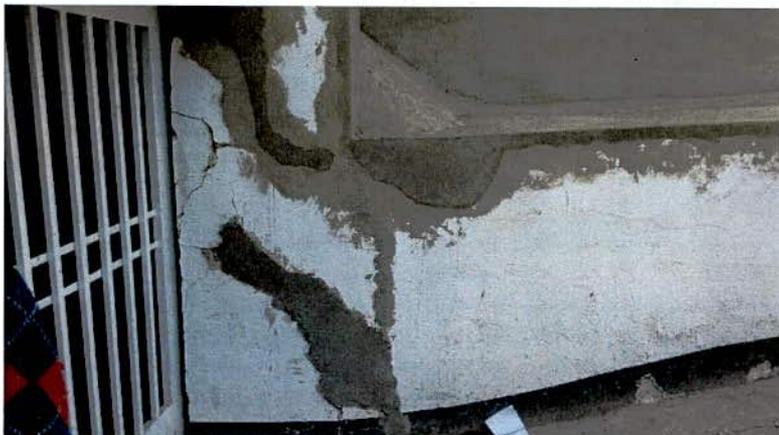
Fotografía 12. Daños en los muros al exterior del inmueble que fueron resanados mediante mortero de pega

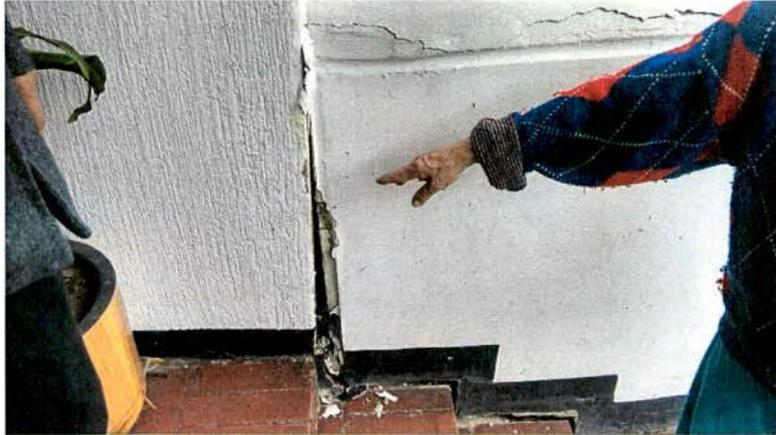
Fotografía 13. Desprendimiento del muro de acceso a la edificación.

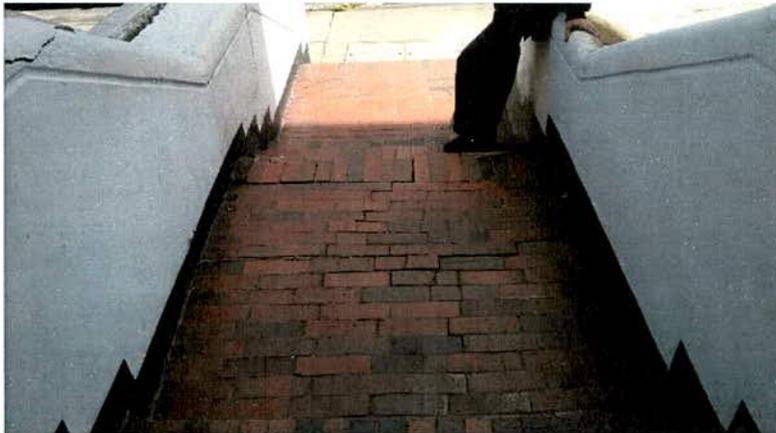
Fotografía 14. Fisuras en la escalera de entrada.

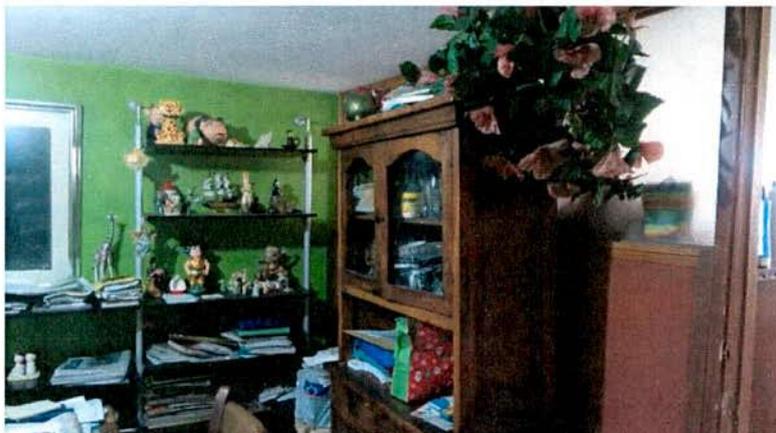
En el interior de los apartamentos y en las zonas comunes no se observan daños como grietas o fisuras en muros no estructurales y placas de entrepiso, no obstante, es evidente la inclinación del edificio al interior de los apartamentos. El estado de los mismos se puede observar en las fotografías 15 y 16.

Fotografía 15. Muros de apartamentos sin compromiso en su estabilidad ni daños

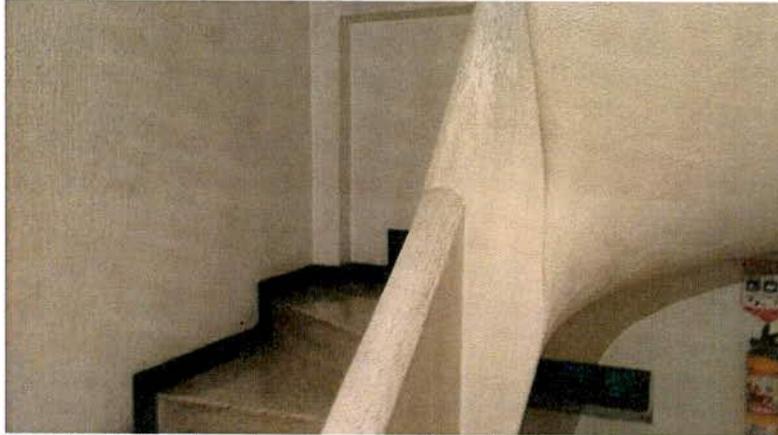
Fotografía 16. Escaleras de acceso a los diferentes pisos en buenas condiciones

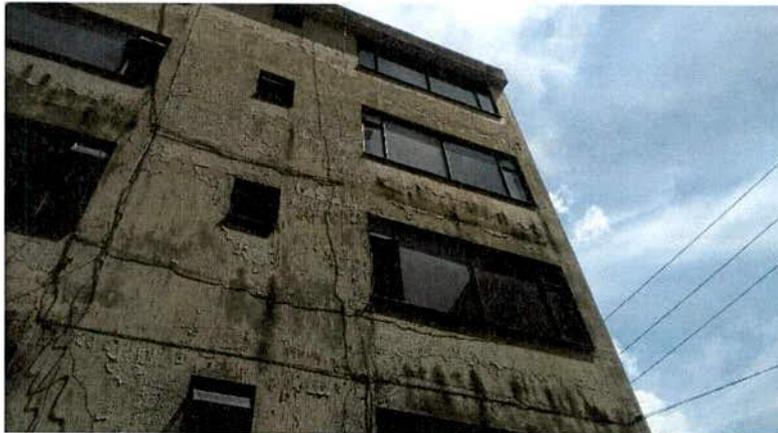
Se evidencia deterioro por falta de mantenimiento en el muro de fachada sobre el costado occidental (Ver fotografía 16) y los daños evidenciados en muro de cerramiento del primer nivel relacionados en el CAR-932 fueron subsanados como se puede observar en la fotografía 18.

Fotografía 17. Fachada del costado occidental. No se observan acciones de mantenimiento de la misma.

- Es obligación de los propietarios y/o responsables de los inmuebles propiciar y efectuar el adecuado mantenimiento de las edificaciones y sus instalaciones, como lo dispone el Código de Construcción para Bogotá D.C. (Acuerdo 20/95), con el fin de garantizar el buen funcionamiento y desempeño de la edificación.

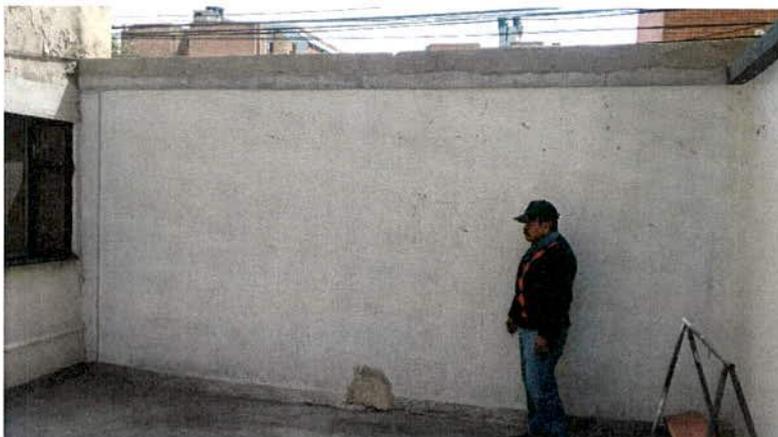
Fotografía 18. Muro de cerramiento del primer piso sobre el costado occidental en buenas condiciones.
