DIAGNÓSTICO TÉCNICO DI - 10200
SUBDIRECCIÓN DE ANÁLISIS DE RIESGOS Y EFECTOS DE CAMBIO CLIMÁTICO
COORDINACIÓN DE ASISTENCIA TÉCNICA
RADICADO 2017ER980

PREDIO EVALUADO	Carrera 108 No 22F-72	ÁREA DIRECTA		200m ²			
BARRIO	Versalles	POBLACIÓN ATENDIDA		4			
UPZ	75 – Fontibón	FAMILIAS	1	ADULTOS	3	NIÑOS	1
LOCALIDAD	9- Fontibón	PREDIOS EVALUADOS		1			
CHIP	AAA0077KFLF	OFICIO REMISORIO		CR-26550

Estructural: Daño Moderado

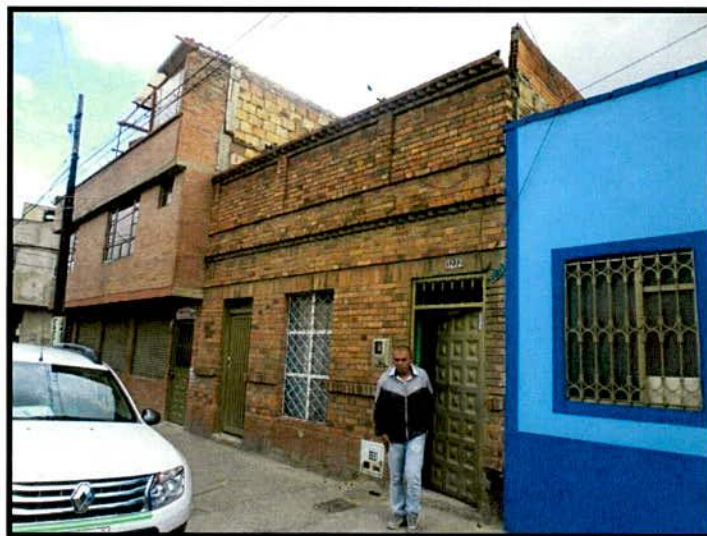
En el predio evaluado se emplaza una edificación de vivienda de un nivel cuya conformación estructural está basada en muros de carga con cubierta en teja de barro bajo la cual se encuentra un cielorraso en esterilla de guadua a la que se adhiere una capa de mortero barro, sostenido por elementos de madera (Ver Fotografía 1).

Fotografía 1. Fachada exterior del predio de la Carrera 108 No 22F-72

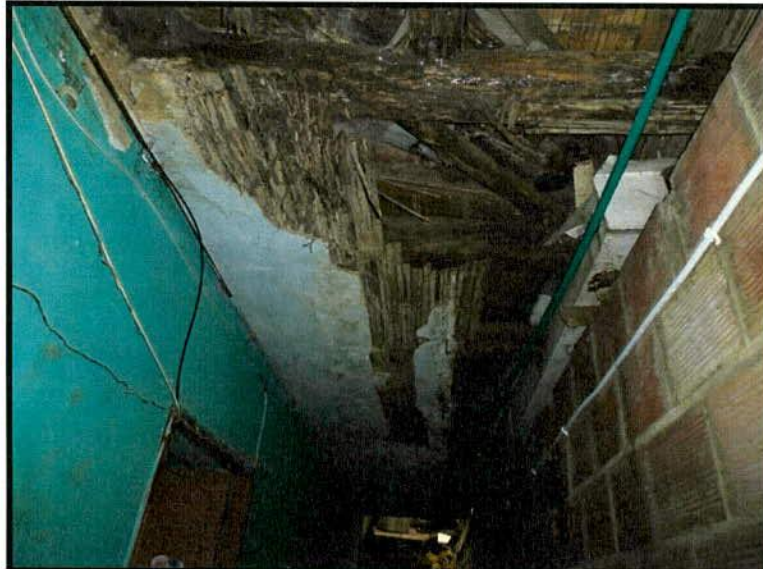
El cielorraso localizado en el hall que conduce a las alcobas de la vivienda y que está localizado junto a la única entrada de la misma, presenta alto grado de deterioro reflejado en el desprendimiento de los elementos que lo conforman, formándose orificios hasta de 1m² (Ver fotografía 2) . Se evidencia que los elementos del cielorraso que permanecen en pie, presentan inestabilidad con riesgo de colapso dado que varios de los elementos de madera que lo sostienen se encuentran sueltos. Adicionalmente se evidencia un desprendimiento del mortero del cielorraso en la alcoba principal de la vivienda, dejando a la vista la esterilla de guadua en un área aproximada al metro cuadrado (Ver Fotografía 3).

Dentro de las posibles causas de las lesiones evidenciadas, está el alto grado de deterioro de los elementos de cubierta y cielorraso, ocasionado por la vetustez de los mismos y por la falta de mantenimiento de estos elementos a lo largo de los años.

Fotografía 2. Desprendimientos del cielorraso del hall que conduce a las alcobas de la vivienda evaluada.

- Posibles colapsos parciales o totales del cielorraso del hall junto a la entrada de la vivienda y de la alcoba principal de la misma.

- La habitabilidad de la vivienda emplazada en el predio de la Carrera 108 No 22 F-72, se encuentra comprometida en la actualidad por los daños evidenciados en el cielorraso del hall de la misma.

- Al responsable o responsables del predio de la Carrera 108 No 22 F-72, Barrio Versalles de la Localidad de Fontibón, acatar la recomendación de evacuación temporal y preventiva, hasta tanto de adelanten las acciones que garanticen la estabilidad del cielorraso del hall junto a la entrada de la vivienda y de la alcoba principal de la misma.
- Al responsable o responsables del predio de la Carrera 108 No 22 F-72, Barrio Versalles de la Localidad de Fontibón, adelantar los trabajos de mantenimiento, reparación y/o reconstrucción de la vivienda que involucre la cubierta, el cielorraso y los elementos que lo soportan, actividades en las que deberá constarse con apoyo de personal idóneo.

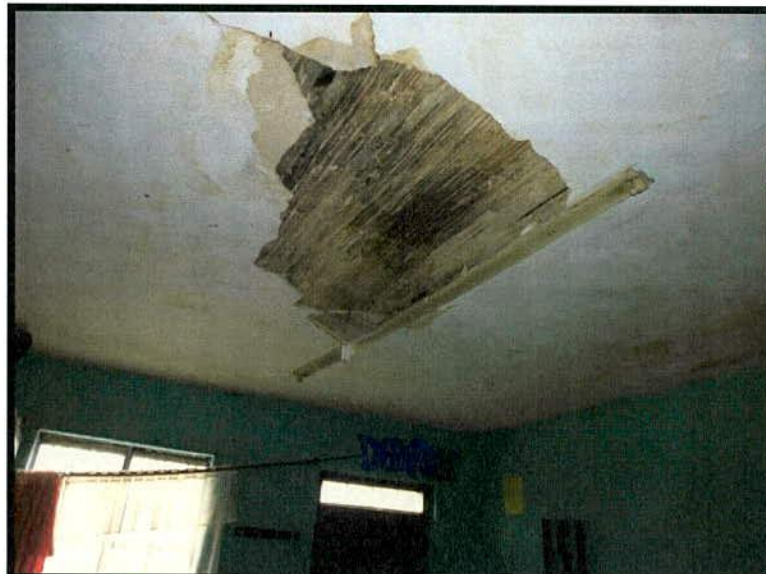
Fotografía 3. Desprendimiento del mortero del cielorraso en la alcoba principal de la vivienda evaluada
