**DIAGNÓSTICO TÉCNICO DI - 10201**  
**SUBDIRECCIÓN DE ANÁLISIS DE RIESGOS Y EFECTOS DE CAMBIO CLIMÁTICO**  
**COORDINACIÓN DE ASISTENCIA TÉCNICA**  
**EVENTO SIRE 4394143**

<b>PREDIO EVALUADO</b>	Carrera 13 No 20-72/74	<b>ÁREA DIRECTA</b>		1.2 Ha	
<b>SECTOR</b>	La Alameda	<b>POBLACIÓN ATENDIDA</b>		80	
<b>UPZ</b>	93-Las Nieves	<b>FAMILIAS</b>	0	<b>ADULTOS</b>	45
<b>LOCALIDAD</b>	3 – Santa Fé	<b>PREDIOS EVALUADOS</b>		<b>NIÑOS</b>	35
<b>CHIP</b>	AAA0029LTYN	<b>OFICIO REMISORIO</b>		CR-26555

**Estructural:** Daño Moderado

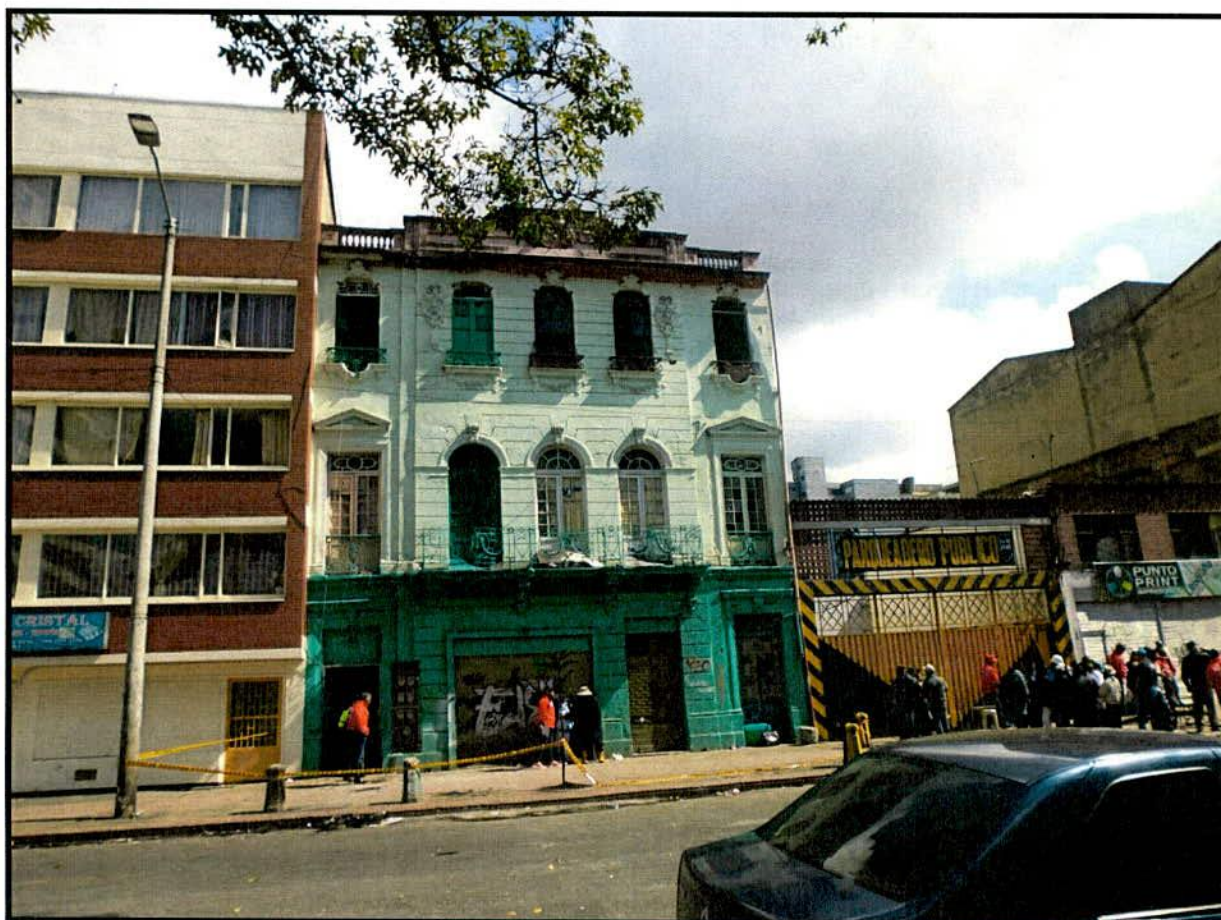
El día 15 de Enero de 2017 se presentó una conflagración que afecta varias unidades familiares de la edificación emplazada en el predio de Carrera 13 No 20-72/74. La edificación es de 3 niveles en la parte frontal y de dos en la parte posterior, posiblemente construida hace más de 60 años cuya conformación estructural está basada en muros de carga con entrepisos en madera y cielorrasos en esterilla de guadua a la que se adhiere una capa de mortero barro y cubierta en tejas de barro soportadas por un entramado en madera (Ver fotografía 1).

**Fotografía 1.** Fachada del predio de la Carrera 13 No 20-72/74 en la Localidad de Santa Fé

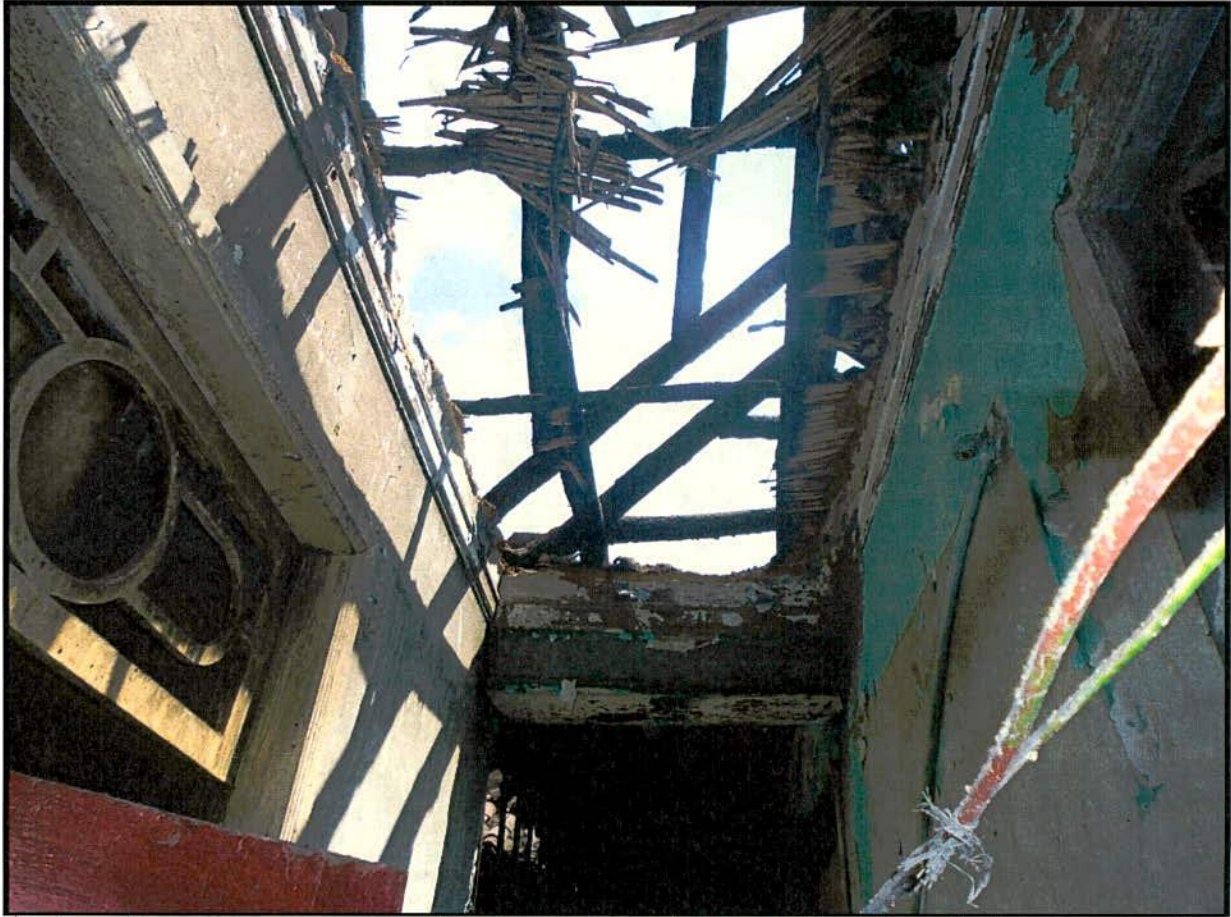
La conflagración ocasiona el colapso parcial de la cubierta del costado posterior del segundo nivel de la edificación quedando elementos de madera sueltos con riesgo de caer sobre las unidades familiares con nomenclatura 0-1-2-3-4-5 y 6 del segundo nivel (Ver fotografía 2). Dado que se presenta una acumulación de escombros a causa de la conflagración, en las habitaciones del costado nor oriental del segundo nivel, posiblemente el entrepiso en este sector se encuentre inestable con riesgo de colapso sobre las unidades habitacionales en donde habita el señor Alfonso Martínez y el señor Kevin Raúl Rojas Pérez en el primer piso.

**Fotografía 2.** Colapso parcial de la cubierta del costado posterior del predio de la Carrera 13 No 20-72/74.

- Posible colapso total de la cubierta del costado posterior del predio de la Carrera 13 No 20-72/74.

- La funcionalidad de las unidades habitacionales con nomenclatura 0-1-2-3-4-5 y 6 del segundo nivel del predio de la Carrera 13 No 20-72/74, así como las unidades habitacionales en donde habita señor José Ignacio Borja y su familia y el señor Kevin Señor Raúl Rojas Pérez y su familia, localizadas en el primer nivel del mismo predio, se encuentran comprometidas en la actualidad ante cargas normales de servicio, por las afectaciones en cubierta y en el entrepiso de la edificación evaluada.

- A los responsables de las unidades habitacionales con nomenclatura 0-1-2-3-4-5 y 6 del segundo nivel del predio de la Carrera 13 No 20-72/74, así como los responsables de las unidades habitacionales en donde habita señor José Ignacio Borja y su familia y el señor Kevin Señor Raúl Rojas Pérez y su familia, localizadas en el primer nivel del mismo predio, acatar la recomendación de evacuación temporal y preventiva, hasta tanto de adelanten las acciones de reparación y/o reconstrucción que garanticen la estabilidad de la cubierta y el entrepiso de la edificación evaluada.

- A los responsables del predio de la Carrera 13 No 20-72/74, adelantar las acciones de reparación y/o reconstrucción que garanticen la estabilidad de la cubierta, del entrepiso y del muro de cerramiento del costado sur oriental, colindante con el predio de la Carrera 13 No 20-68.

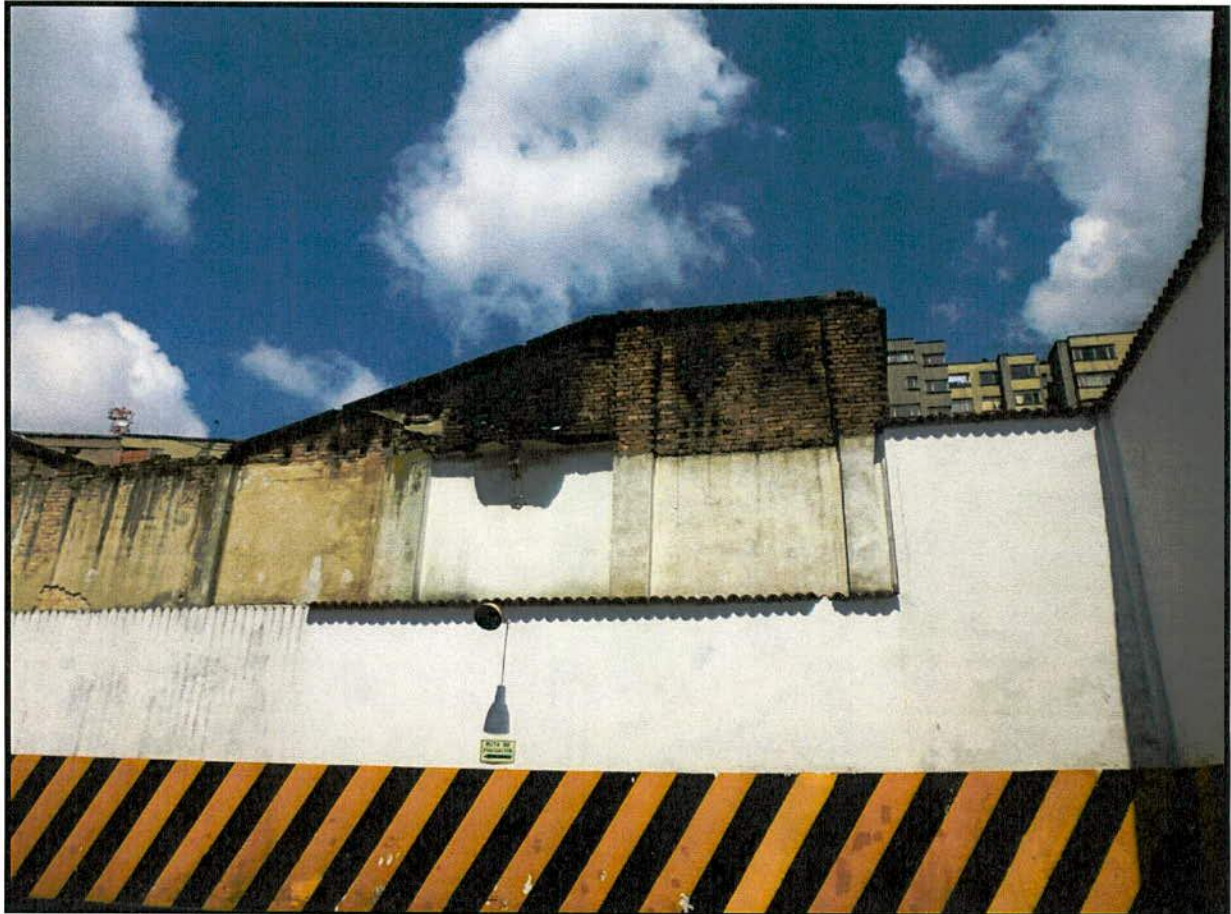
Al realizar inspección al predio colindante del costado sur con nomenclatura Carrera 13 No 20-68 en donde funciona un parqueadero de un nivel al aire libre, se evidencia que los muros de cerramiento del costado sur oriental del segundo nivel del predio de la Carrera 13 No 20-72/74 colindantes con el parqueadero, poseen deterioro en la calidad de sus mampuestos a causa del indicio e inestabilidad dado que se encuentran sin elementos de amarre en la parte superior por causa del colapso de la cubierta (Ver fotografía 3).

*Fotografías 3. Muro del predio de la Carrera 13 No 20-72/74 colindante con el parqueadero del predio de la Carrera 13 No 20-68*

- Posibles colapsos totales o parciales del muro de cerramiento del costado sur oriental del predio de la Carrera 13 No 20-72/74

- La estabilidad del muro de cerramiento del costado sur oriental del segundo nivel del predio de la Carrera 13 No 20-72/74, colindante con el predio de la Carrera 13 No 20-68 se encuentra comprometida en la actualidad ante cargas normales de servicio, por el deterioro de sus mampuestos y la carencia de elementos de amarre en la parte superior.

- A los responsables del predio de la Carrera 13 No 20-68, acatar la recomendación de restricción parcial de uso de los 6 parqueaderos del costado nor – oriental y que colindan con el predio de la Carrera 13 No 20-72/74, hasta tanto se adelanten las acciones de reparación y/o reconstrucción que garanticen la estabilidad del muro de cerramiento del predio de la Carrera 13 No 20-72/74 y que colinda con los mismos.
