**DIAGNÓSTICO TÉCNICO – DI-10202**  
**SUBDIRECCIÓN DE ANÁLISIS DE RIESGOS Y EFECTOS DE CAMBIO CLIMÁTICO**  
**COORDINACIÓN DE ASISTENCIA TÉCNICA**

<b>ATENDIÓ:</b> FREDY ENRIQUE QUIROGA		<b>SOLICITANTE:</b> Seguimiento Sendero Peatonal Santuario de Monserrate.	
<b>COE:</b>	20	<b>MOVIL:</b>	6
<b>FECHA:</b>	15-02-2017	<b>HORA:</b>	10:00 Am
<b>VIGENCIA:</b> Temporal mientras no se modifique significativamente las condiciones físicas del sector

<b>DIRECCIÓN:</b>	Sendero de Monserrate Sector Túnel Falso	<b>ÁREA DIRECTA:</b>	7.5 ha
<b>SECTOR CATASTRAL</b>	No Aplica	<b>POBLACIÓN ATENDIDA:</b>	100
<b>UPZ:</b>	92-La Macarena	<b>FAMILIAS</b>	0
<b>LOCALIDAD:</b>	3-Santa Fe	<b>ADULTOS</b>	0
<b>CHIP</b>	No Aplica	<b>NIÑOS</b>	0
		<b>PREDIOS EVALUADOS</b>	1
			CR-26556

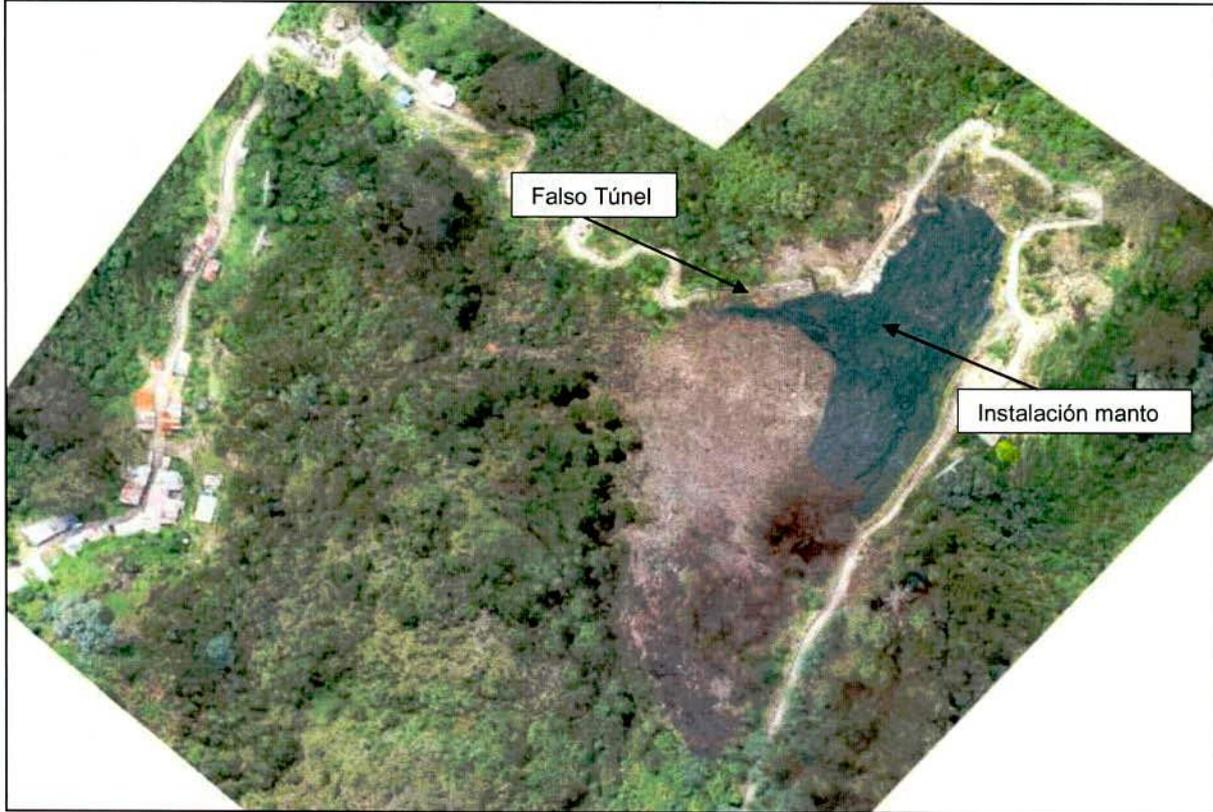
**Imagen 1.** Construcción de obras de contención, protección y drenaje sector norte del sendero peatonal al santuario de Monserrate.

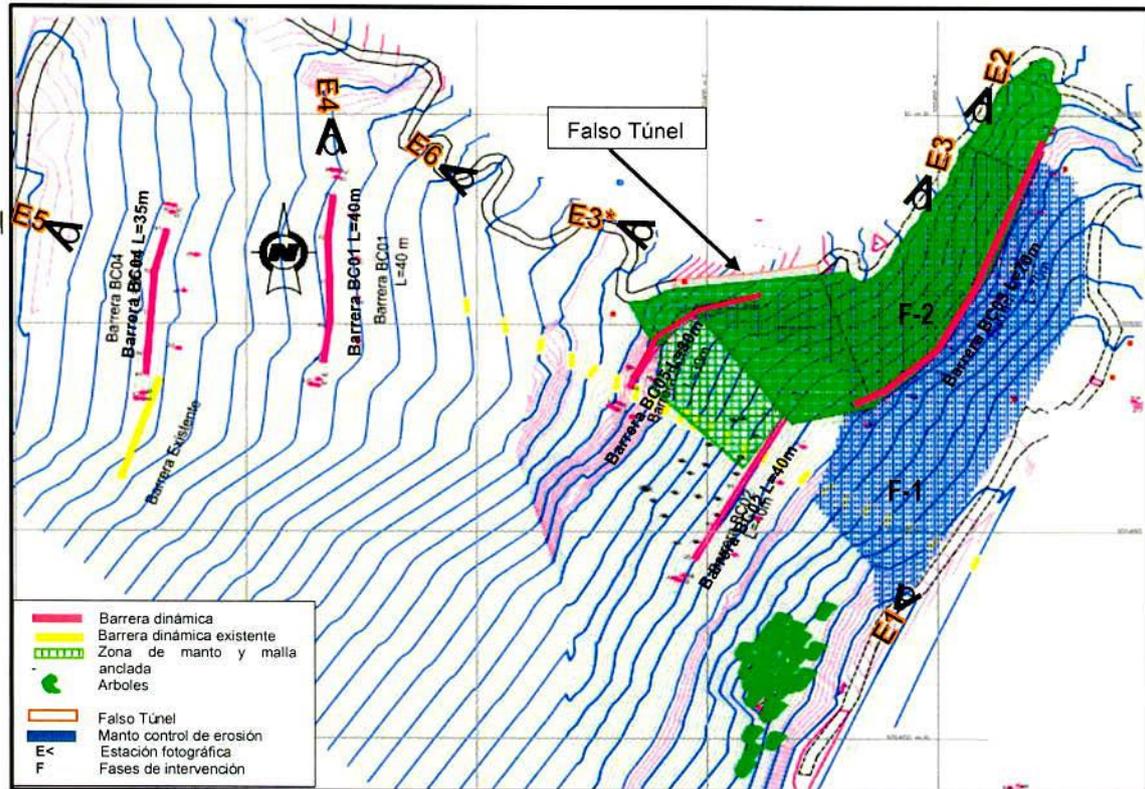
Figura 2. Obras para la mitigación del riesgo protección del sector norte sendero peatonal al santuario de Monserrate.

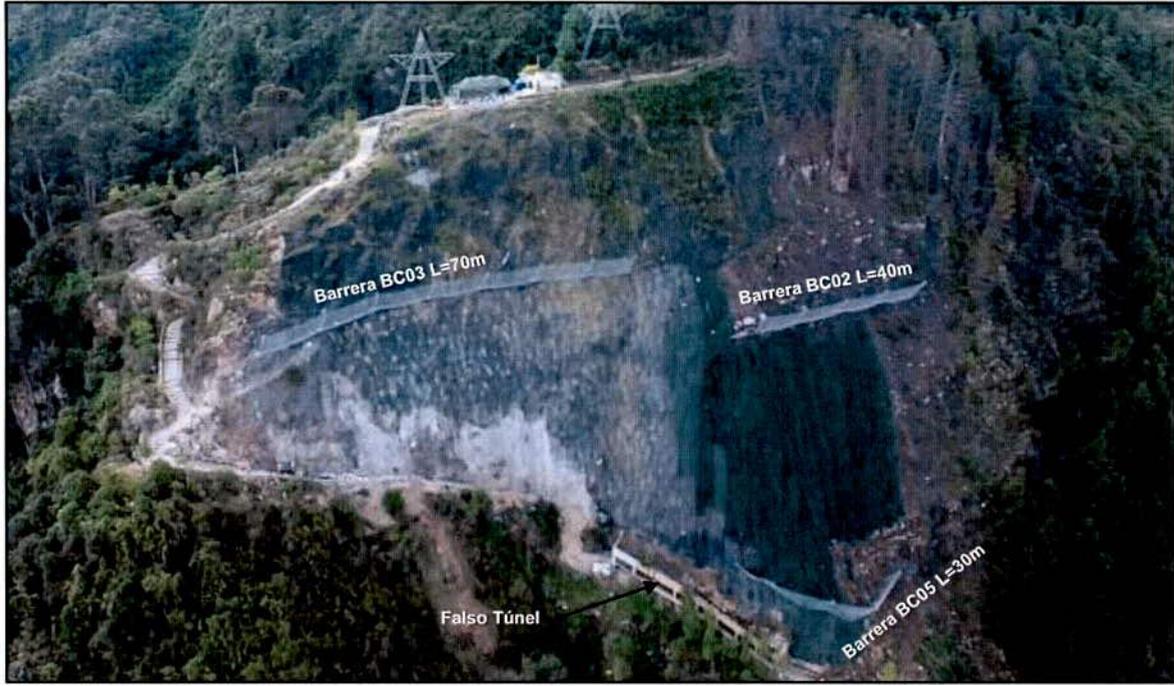
El día 15 de febrero de 2017, durante el recorrido se observó que se implementaron obras de mitigación consistentes en la instalación de Manto (tipo LANDLOK 435) para el control de erosión, instalación de malla triple torsión en la parte afectada por procesos de inestabilidad con sus respectivos anclajes y guayas y la instalación de barreras dinámicas de 4.0 m de altura con una capacidad de disipación de energía de 3000 julios para retención de rocas o material fragmentado que se desprenda de la ladera. (Ver imagen 2).

**Imagen 2.** Medidas de mitigación de la ladera de acuerdo con los diseños elaborados por la Subdirección de Análisis de Riesgos y Efectos del Cambio Climático-IDIGER y cuyo objeto es garantizar condiciones aceptables de estabilidad, funcionalidad y seguridad del sendero peatonal de acceso al Santuario de Monserrate.

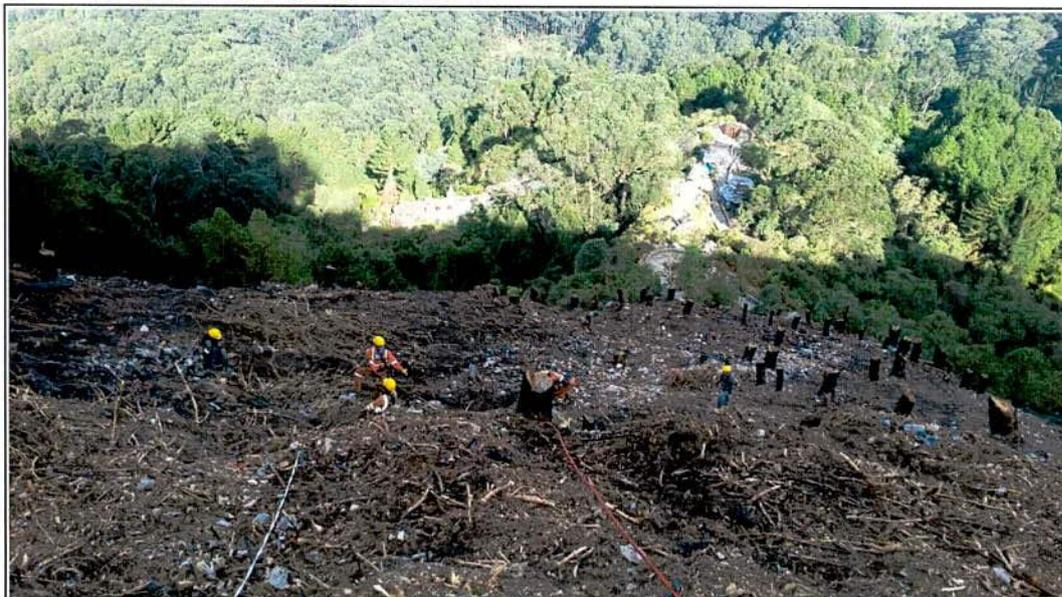
Fotografía 1. Se observa pérdida de gran parte de la cobertura vegetal del cerro donde se presentó el incendio forestal, (Estación 1 figura 2). Foto tomada 29 de febrero de 2016 de 2016.

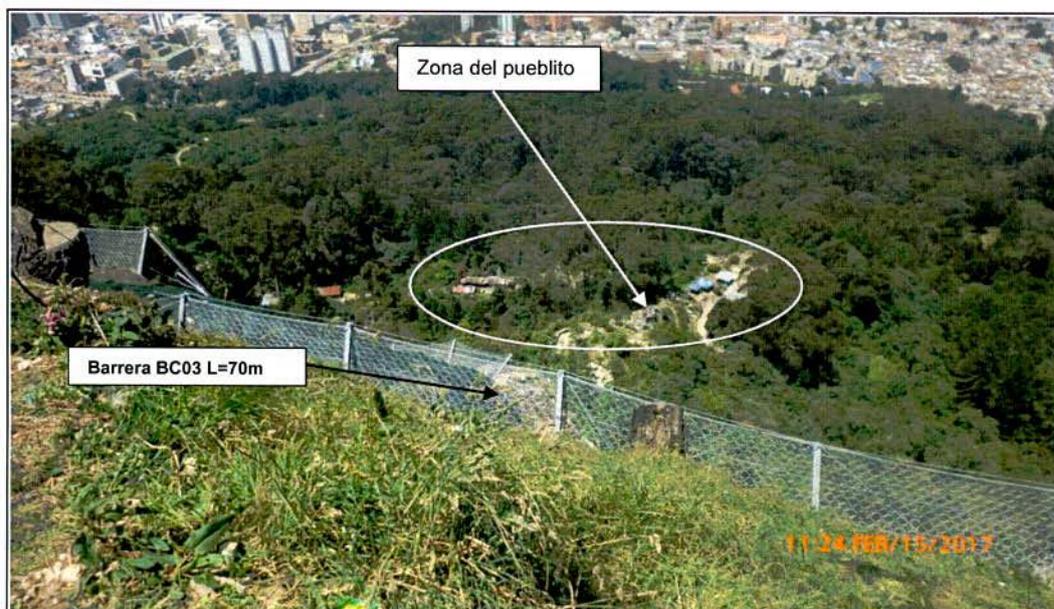
Fotografía 2. Barreras dinámicas de 4.0 m de altura con una capacidad de disipación de energía de 3000 julios para retención de rocas o material fragmentado que se desprenda de la ladera. Se observa revegetalización de la zona afectada (Estación 1 figura 2). Foto tomada 15 de febrero de 2017.

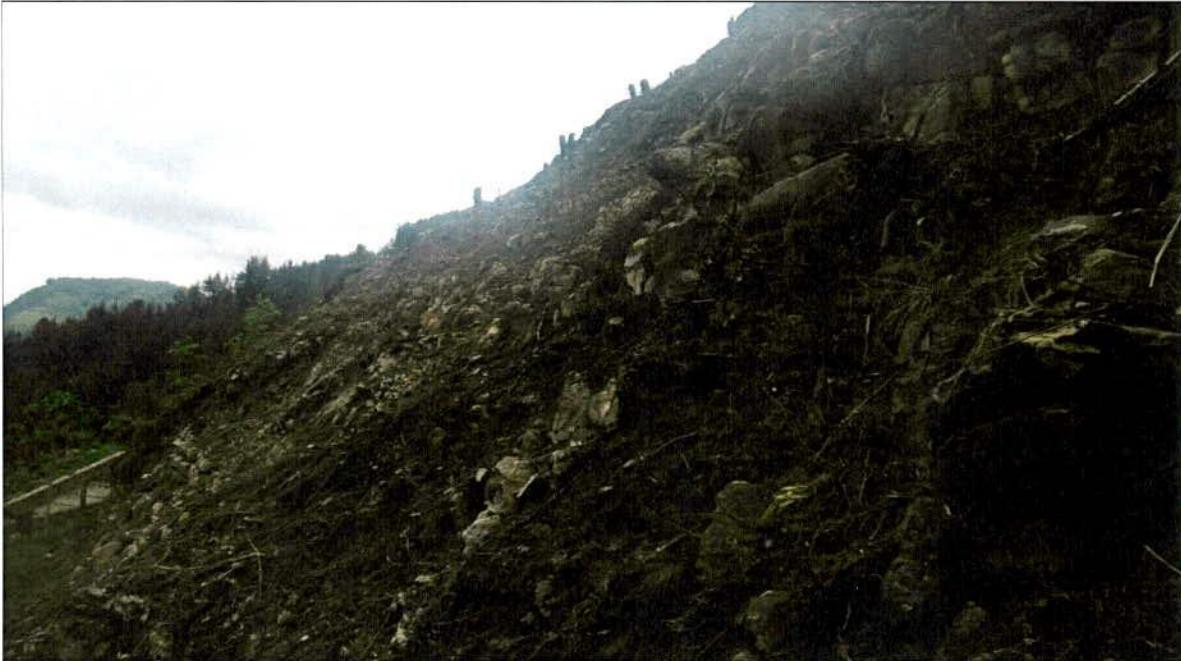
Fotografía 3. Macizo rocoso expuesto, en donde se observan desprendimiento de bloques de roca y cuñas rocosas (Estación 3\* figura 2).Foto tomada 26 de abril de 2016

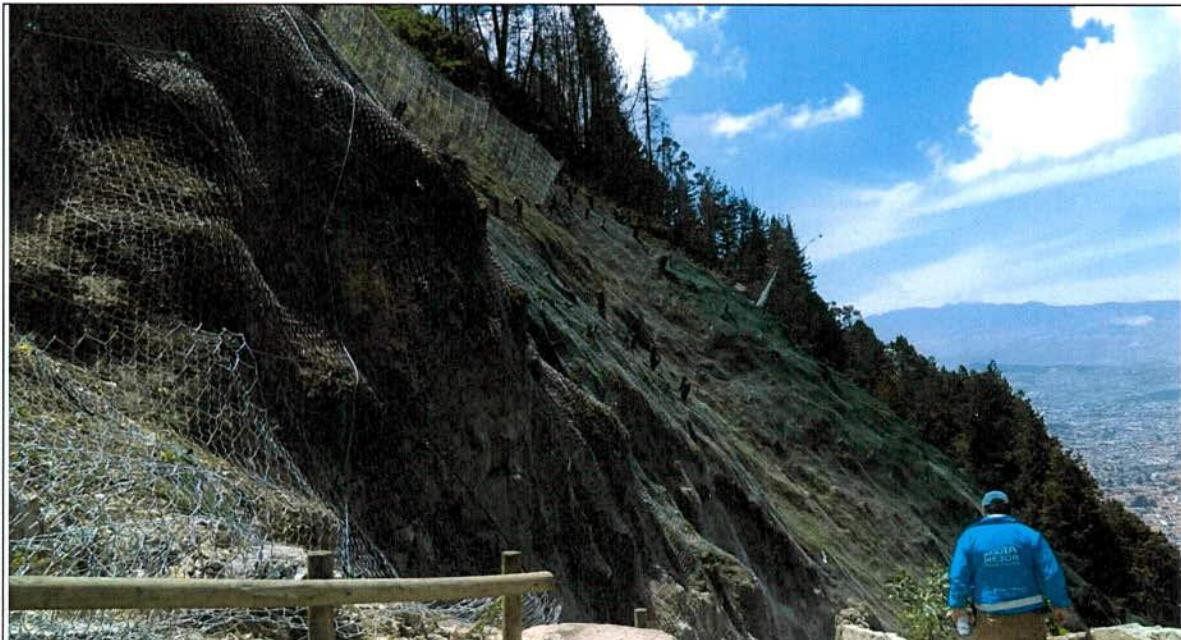
Fotografía 4. Malla triple torsión instalada en parte afectada con sus respectivos anclajes y guayas, cuyo objetivo es controlar y retener desprendimiento de bloques y cuñas de roca (Estación 3 figura 2).Foto tomada 15 de febrero de 2017

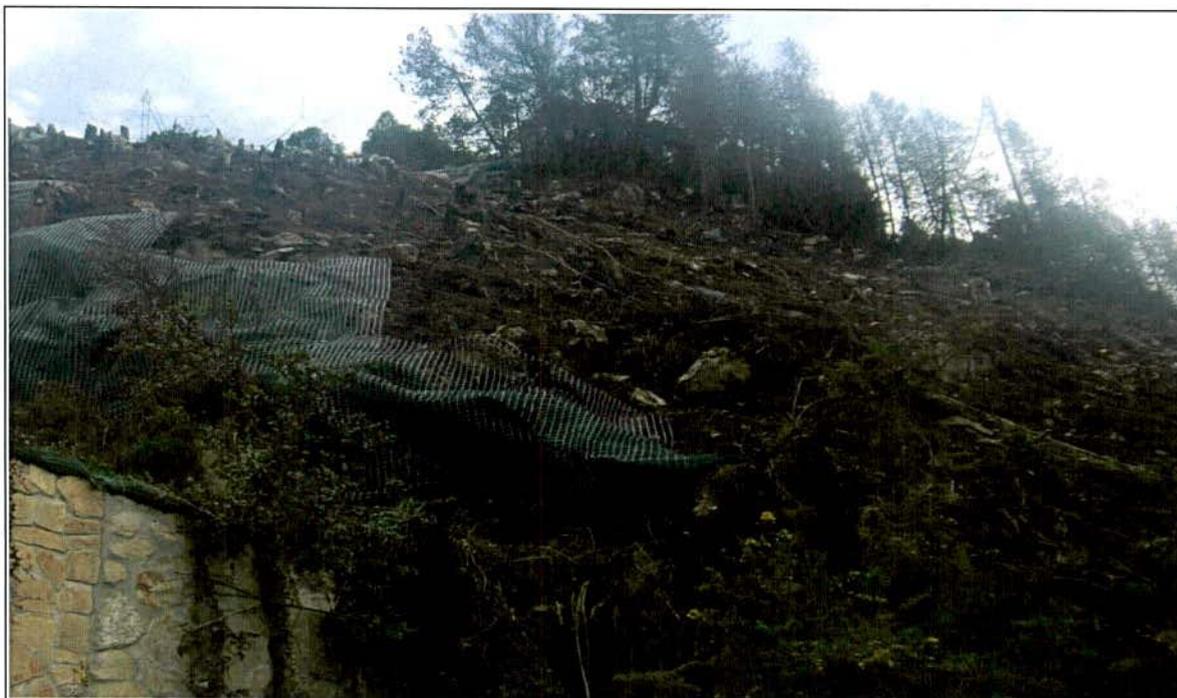
Fotografía 5. Caída de bloques en la zona del túnel falso (Estación 4 figura 2).Foto tomada 26 de abril de 2016

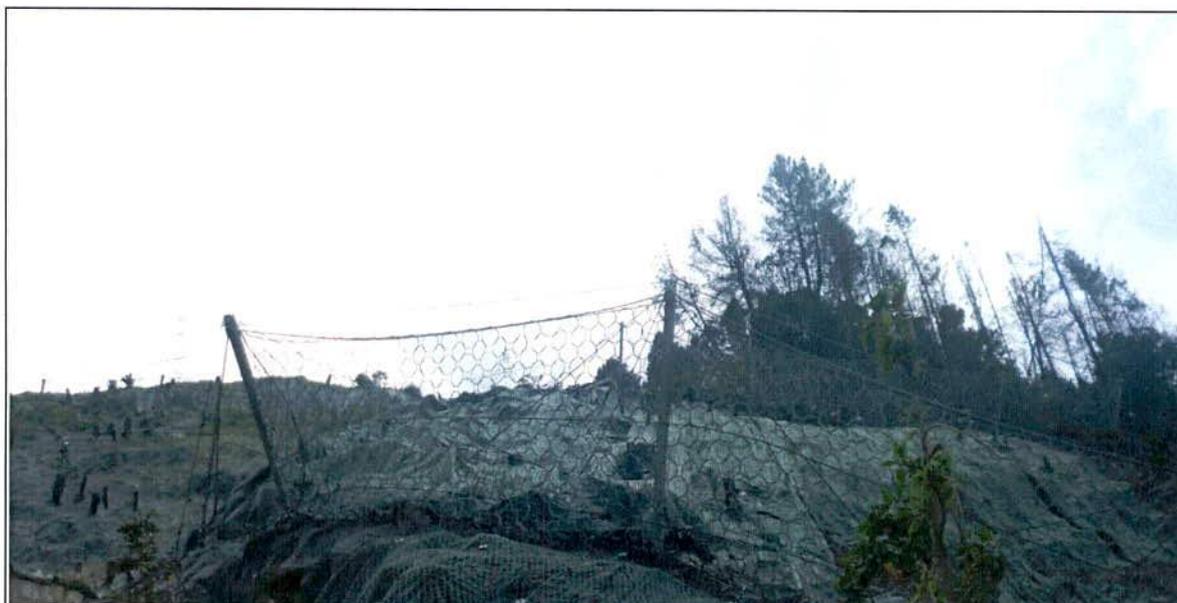
Fotografía 6. Instalación de barreras dinámicas de 4.0 m de altura en la zona del túnel falso con una capacidad de disipación de energía de 3000 julios para retención de rocas o material fragmentado que se desprenda de la ladera (Estación 4 figura 2).Foto tomada 15 de febrero de 2017.

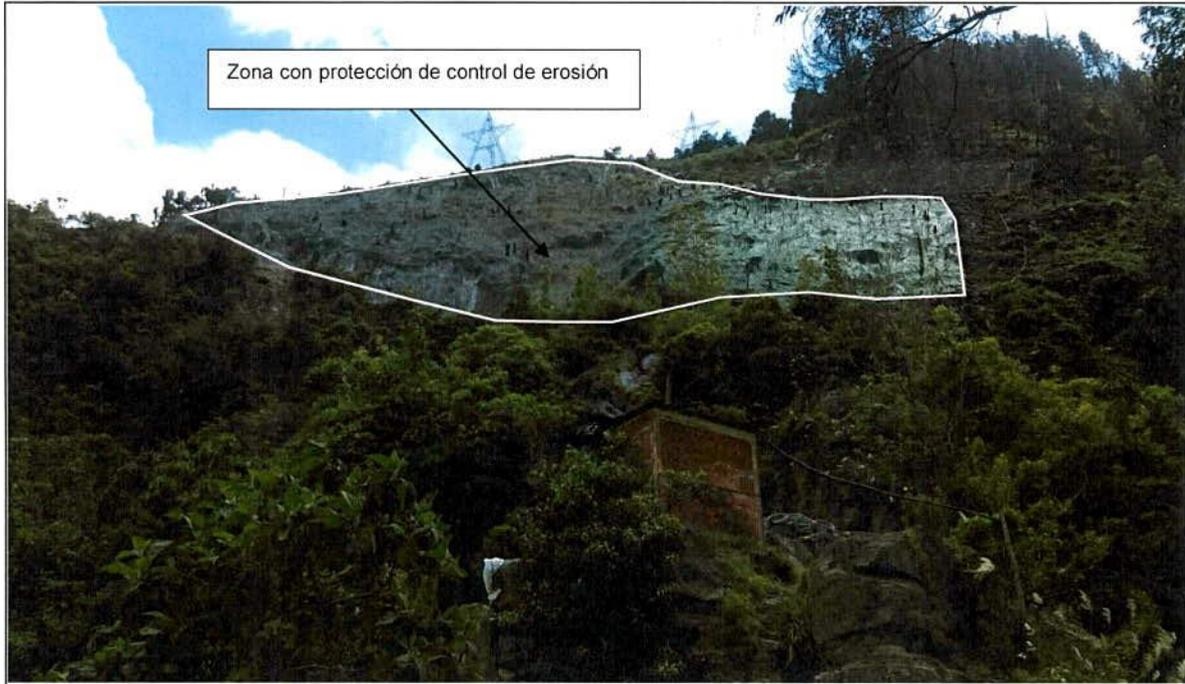
Fotografía 7. Instalación de Manto (tipo LANDLOK 435) para el control de erosión (Estación 6 Figura 2). Foto tomada 15 de febrero de 2017.

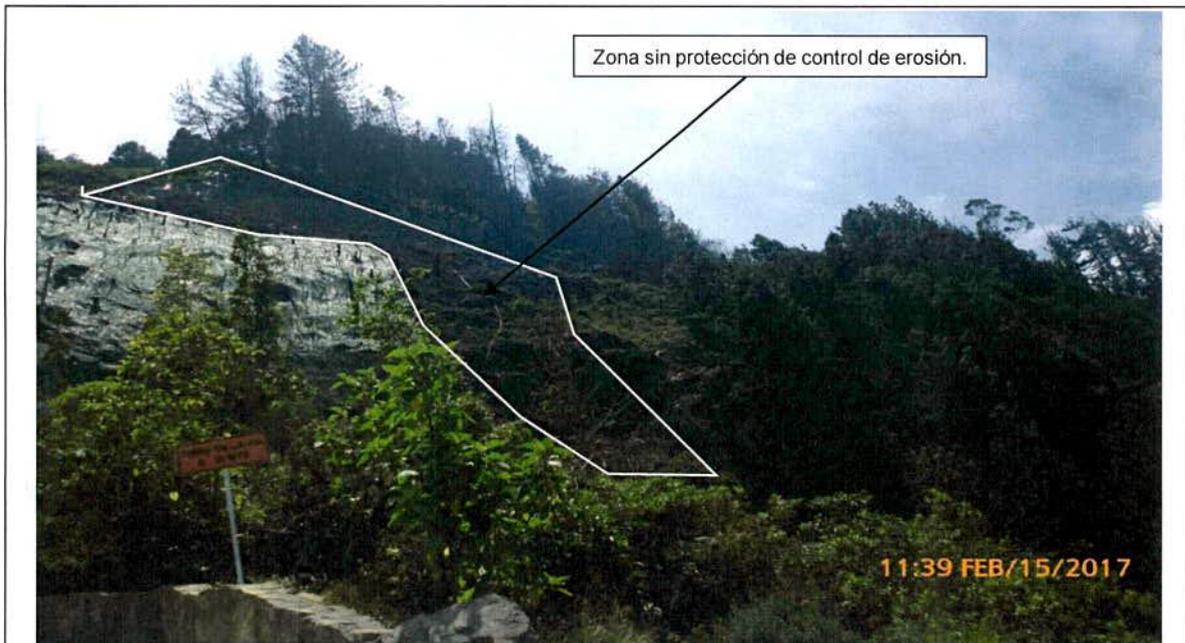
Fotografía 8. Zona sin protección de control de erosión (Estación 6 Figura 2). Foto tomada 15 de febrero de 2017.

- Realizar el monitoreo periódico y mantenimiento respectivo (como mínimo una vez al año) de las obras de mitigación ejecutadas en la ladera afectada por los eventos ocurridos los días 16 de diciembre de 2015 y el 22 de enero de 2016, con el fin de garantizar las condiciones aceptables de estabilidad, funcionalidad y seguridad del sendero peatonal de acceso al Santuario de Monserrate.
- A la subdirección de Reducción del Riesgo y adaptación al Cambio Climático-IDIGER, continuar con las obras de protección (Manto "tipo LANDLOK 435" para el control de erosión) en la estación 5 figura 2, con el fin de garantizar la revegetalización de esta zona (Ver fotografía 8).

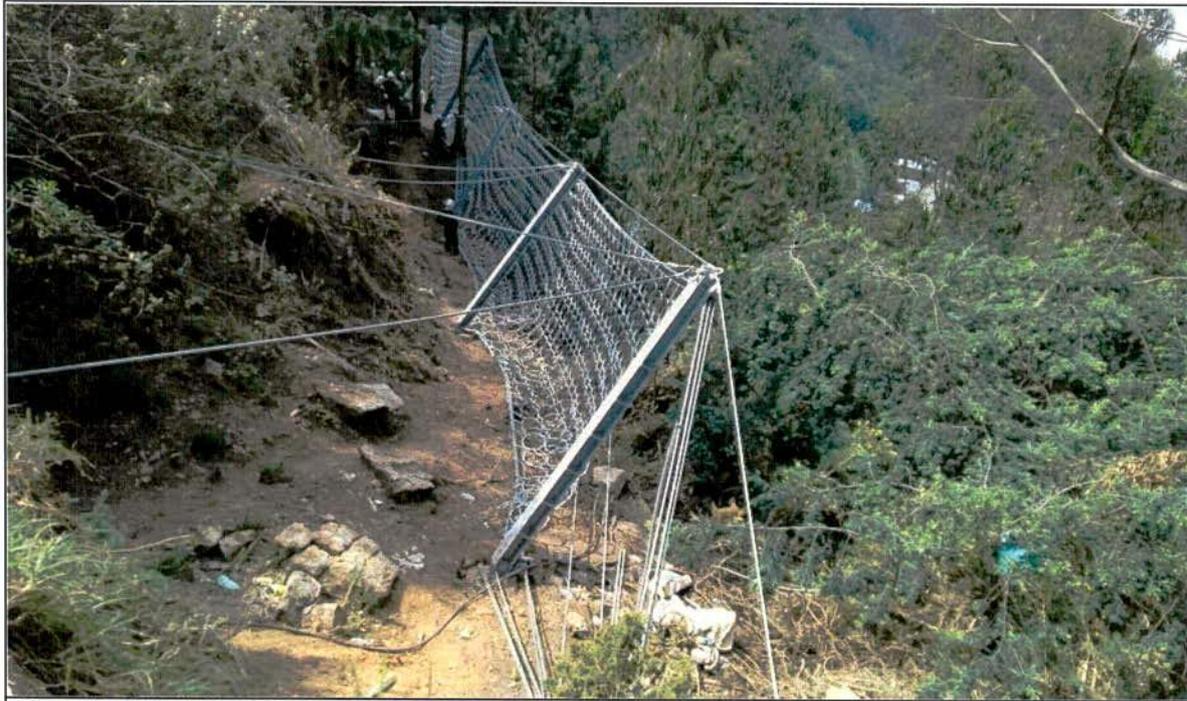
Fotografía 9. Instalación de Barrera dinámica BC-01 L=40m (Estación 4 figura 2). Foto tomada 17 de febrero de 2017.

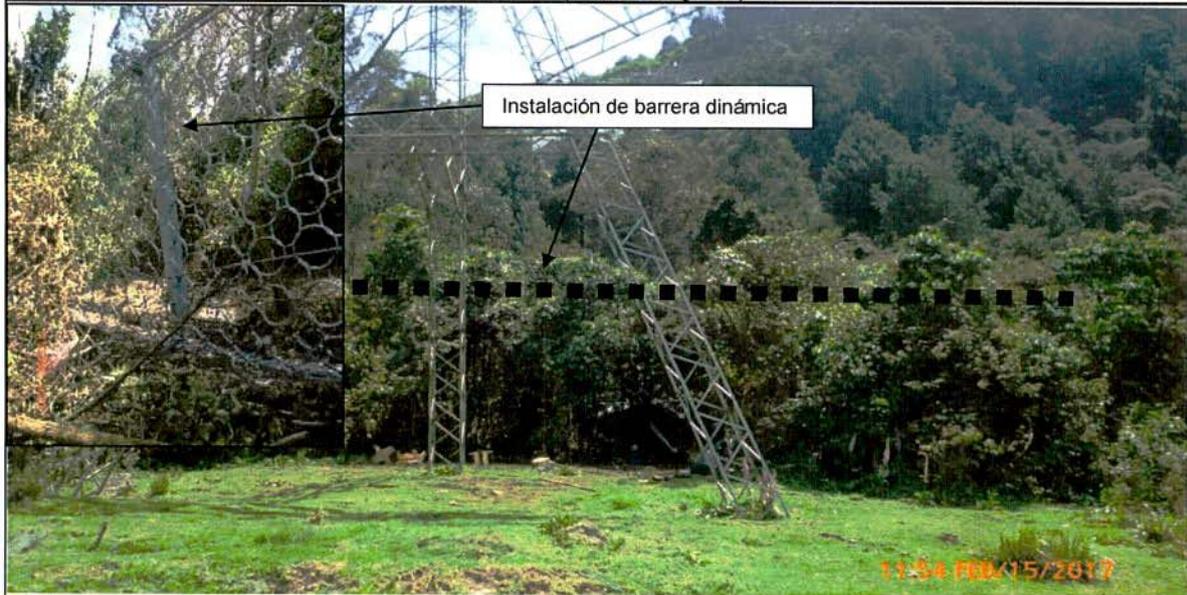
Fotografía 10. Instalación de barreras dinámicas de 4.0 m de altura en la zona del túnel falso con una capacidad de disipación de energía de 3000 julios para retención de rocas o material fragmentado que se desprenda de la ladera (Estación 5 figura 2). Foto tomada 15 de febrero de 2017.

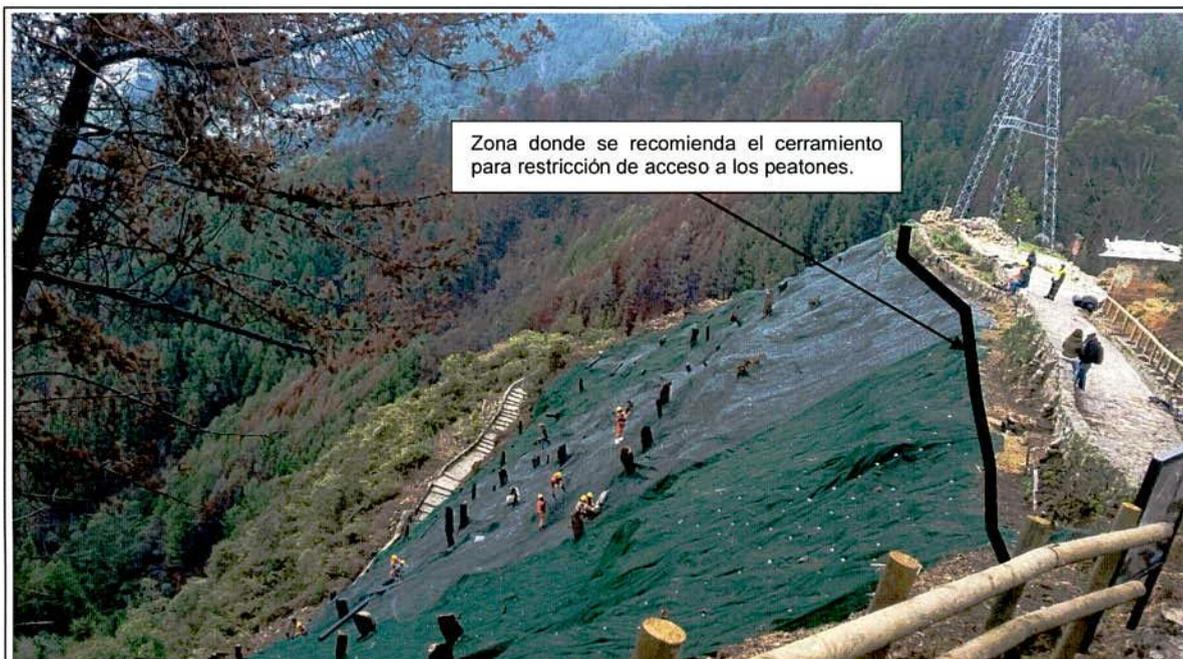
Fotografía 11. Zona donde se recomienda el cerramiento para la protección de los peatones (Estación 1 figura 2). Foto tomada 15 de marzo de 2016

- A la subdirección de Reducción del Riesgo y adaptación al Cambio Climático-IDIGER, instalar cerramiento de restricción para peatones en la parte alta de la zona afectada por el incendio forestal, (Ver fotografía 11 y 12) estación 1 de la figura 2.

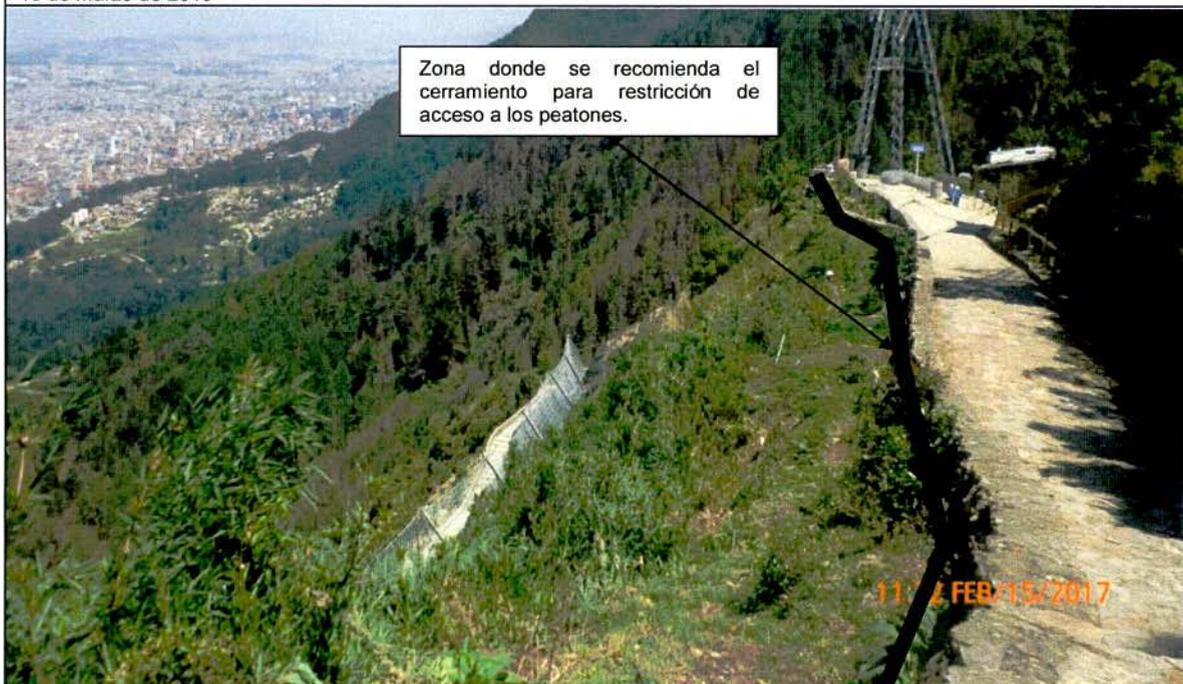
Fotografía 12. Zona donde se recomienda el cerramiento para la restricción de acceso a peatones (Estación 1 figura 2). Foto tomada 15 de febrero de 2017.
