**DIAGNÓSTICO TÉCNICO DI - 10209**  
**SUBDIRECCIÓN DE ANÁLISIS DE RIESGOS Y EFECTOS DE CAMBIO CLIMÁTICO**  
**COORDINACIÓN DE ASISTENCIA TÉCNICA**  
**Evento SIRE No. 4463943**

Estructural – Daños severos

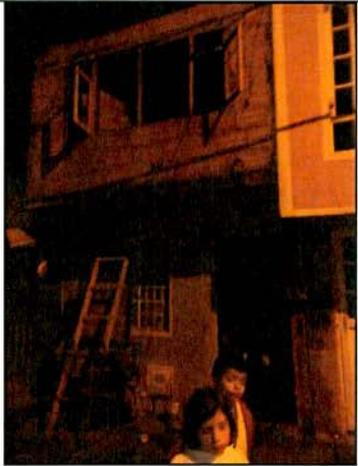
En el predio de la Calle 70C Sur No. 87A-11, se ubica una edificación de dos (02) niveles construida en mampostería simple con placa de entepiso en concreto reforzado y cubierta liviana en teja de asbesto cemento (Foto 1).

<p><b>Foto 1.</b> Vista de la vivienda emplazada en el predio de la Calle 70C Sur No. 87A-11, en el Barrio La Independencia de la Localidad de Bosa, en el que se presentó la conflagración.</p>	<p><b>Foto 2.</b> Vista de los daños que se presentaron en la edificación relacionados con la conflagración.</p>

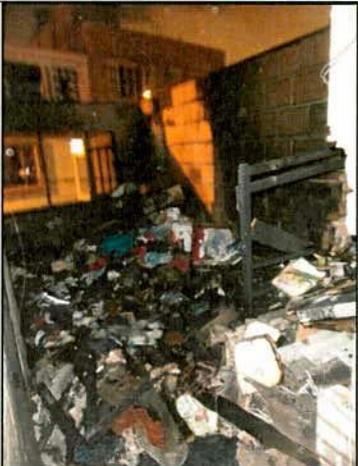
Se presentó una conflagración la cual generó daños de carácter SEVERO en la vivienda, consistentes en el colapso total de la cubierta, agrietamientos en muros de cerramiento y divisorio y posibilidad de colapso del muro de cerramiento del segundo nivel localizado al costado sur del predio evaluado (Foto 2).

- De no retirar de manera controlada los muros afectados en el predio de la Calle 70C Sur No. 87A-11, en el Barrio La Independencia de la Localidad de Bosa donde se presentó la conflagración, se podría presentar el colapso parcial y/o total de los mismos, afectando adicionalmente el predio de la Calle 70C Sur No. 87A-09.

- Al responsable y/o responsables del predio de la Calle 70C Sur No. 87A-11, en el Barrio La Independencia de la Localidad de Bosa, donde se presentó la situación de emergencia, en caso de no existir restricciones, adelantar las intervenciones tendientes a reparar o rehabilitar los elementos estructurales y no estructurales afectados por la conflagración, con el fin de devolverle a dichos espacios las condiciones de estabilidad estructural, y funcionalidad originales. Actividades en las que deberá constarse con apoyo de personal idóneo, y cumplir los niveles de seguridad exigidos por la normativa vigente, para lo cual se deben tramitar los permisos y licencias respectivos.

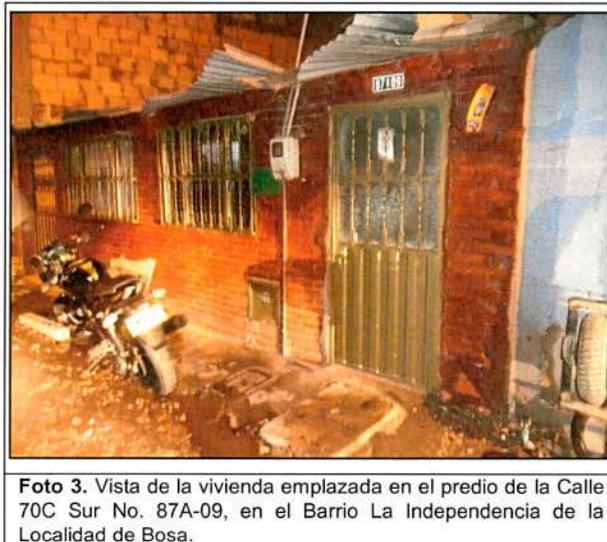
En el predio de la Calle 70C Sur No. 87A-09 (localizada al costado sur del predio donde se presentó la conflagración), se ubica una edificación de un (01) nivel construida en mampostería simple con cubierta liviana en tejas de zinc, se evidencian daños en aproximadamente el 20 % de la cubierta y la amenaza del colapso parcial y/o total del muro de cerramiento del segundo nivel donde se presentó la conflagración (Foto 3).

- Al responsable y/o responsables del predio de la Calle 70C Sur No. 87A-09, en el Barrio La Independencia de la Localidad de Bosa, implementar acciones para el mantenimiento, mejoramiento y/o reforzamiento de la vivienda; esto con el fin de garantizar durante la vida útil de las mismas las condiciones adecuadas para su uso
- A la Alcaldía Local de Bosa, desde sus competencias, verificar el cumplimiento de las recomendaciones impartidas en el presente Diagnóstico Técnico, para salvaguardar la integridad de las personas que habitan en el sector evaluado.
