DIAGNÓSTICO TÉCNICO DI – 10214
SUBDIRECCIÓN DE ANÁLISIS DE RIESGOS Y EFECTOS DE CAMBIO CLIMÁTICO
COORDINACIÓN DE ASISTENCIA TÉCNICA
RADICADO IDIGER 2017ER1878

EDIFICACIÓN EVALUADA	Calle 6D No 79A-76 Conjunto residencial Bosques de Castilla	ÁREA DIRECTA		2000m ²			
SECTOR CATASTRAL	PIO XII	POBLACIÓN ATENDIDA		2100			
UPZ	46 Castilla	FAMILIAS	400	ADULTOS	2000	NIÑOS	100
LOCALIDAD	8 Kennedy	PREDIOS EVALUADOS		1			
CHIP	AAA0081JNYN	OFICIO REMISORIO		CR-26582

ESTRUCTURAL: Daños leves.

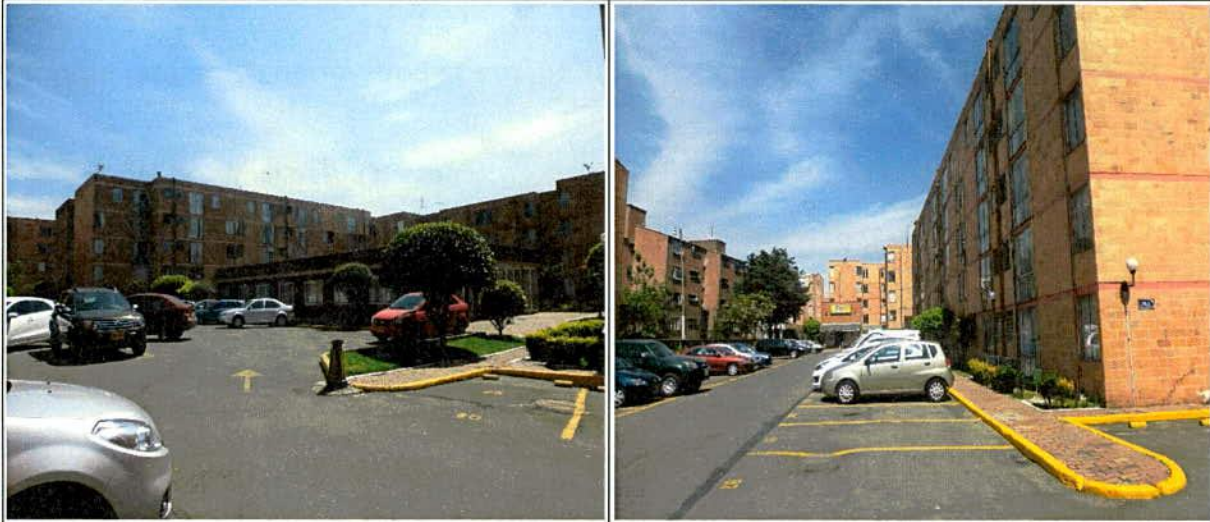
Fotografía 1y 2. Predio evaluado Calle 6D No 79A-76, Conjunto residencial Bosques de Castilla.

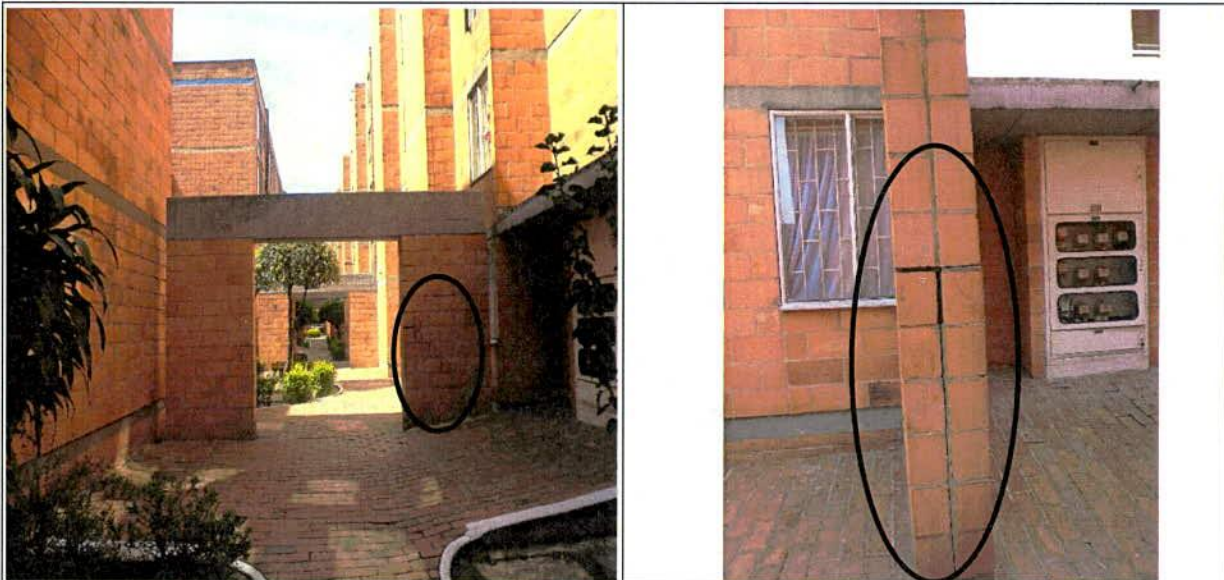
Fotografía 3 y 4. Desprendimientos de mortero en muros divisorios.

- Deterioro de los elementos no estructurales que conforman la edificación evaluada.

- La estabilidad estructural del Conjunto Residencial Bosques de Castilla emplazado en el predio de la Calle 6D No 79A-76, no se encuentra comprometida en la actualidad, ante cargas normales de servicio. Por los desprendimientos de mortero observados.

- A los responsables del Conjunto Residencial Bosques de Castilla emplazado en el predio de la Calle 6D No 79A-76, implementar acciones para el mantenimiento de la edificación; esto con el fin de garantizar durante la vida útil del mismo las condiciones adecuadas para su uso.
