DIAGNÓSTICO TÉCNICO DI - 10218
SUBDIRECCIÓN DE ANÁLISIS DE RIESGOS Y EFECTOS DE CAMBIO CLIMÁTICO
COORDINACIÓN DE ASISTENCIA TÉCNICA
RADICADO IDIGER No. 2017ER2348

DIRECCIÓN	Carrera 7 No. 6A-65 / 67	ÁREA DIRECTA	250 m ²		
SECTOR CATASTRAL	Santa Barbara	POBLACIÓN ATENDIDA	0		
UPZ	94 – La Candelaria	FAMILIAS	1	ADULTOS	0
LOCALIDAD	17 – La Candelaria	PREDIOS EVALUADOS	1		
CHIP	AAA0033ADXS	OFICIO REMISORIO	CR-26588

Estructural – Daños severos

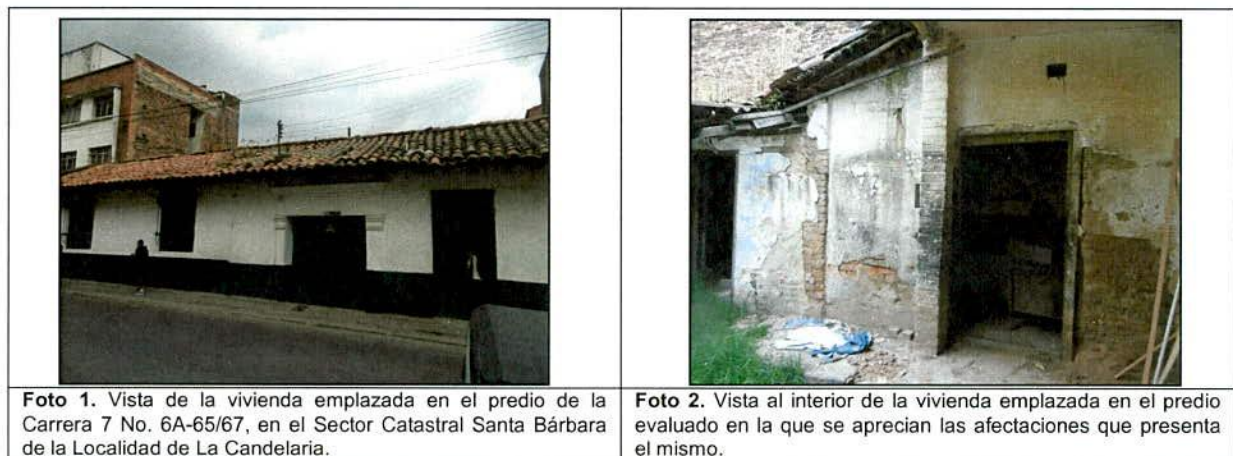
En el predio de la Carrera 7 No. 6A-65 / 67, se emplaza una edificación de un nivel, construida en muro de mampostería de adobe de barro en combinación con algunos ladrillos de arcilla cocida, sin elementos de reforzamiento y confinamiento. La cubierta es en tejas de barro soportadas por un entramado de elementos de madera que se apoyan sobre los muros de cerramiento de la construcción, cielo raso en mortero vaciado en esterilla de guaduas. En la parte central se aprecia un patio alrededor del cual se encuentran las habitaciones, la cocina y la zona de baño, al costado sur occidental existe un patio el cual cuenta con un cobertizo en láminas metálicas, dicha edificación se encuentra deshabitada al momento de la visita (Foto 1).

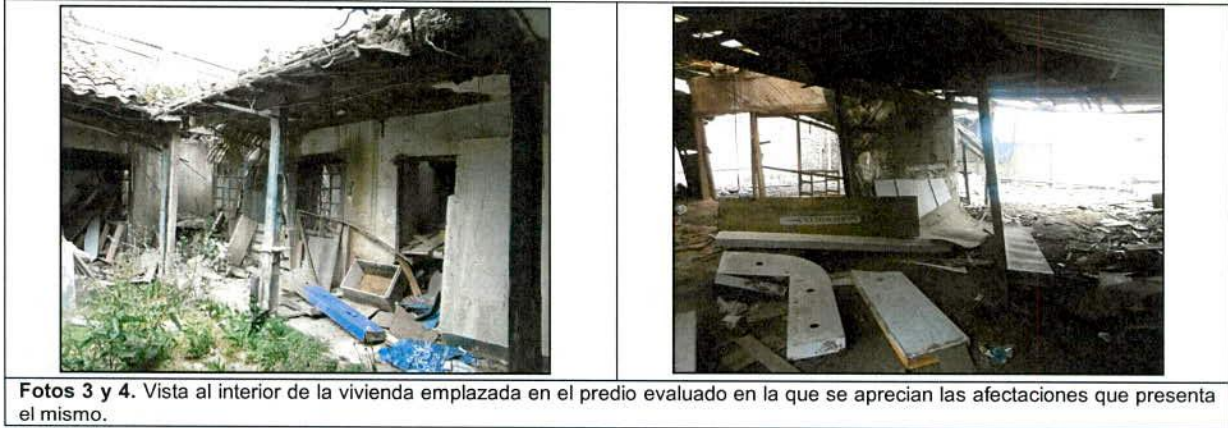
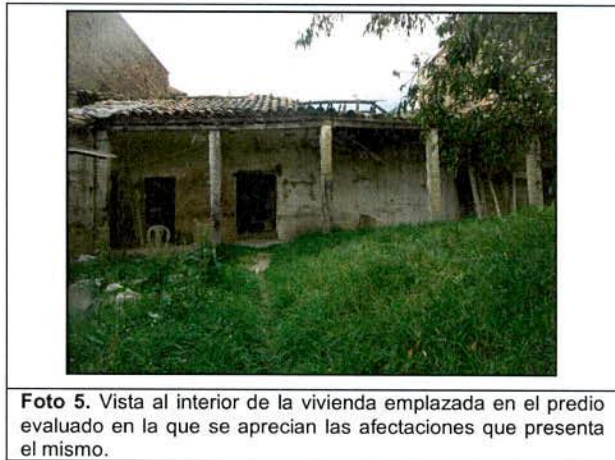
En el muro de fachada de la edificación, se evidencian fisuras y desprendimiento de pañete de recubrimiento. Los muros internos presentan alto grado de deterioro evidenciado por agrietamientos de longitudes cercanas a 1.50 metros y aberturas cercanas a 1 centímetro, colapsos parciales del cielo raso en algunos sectores (Fotos 2, 3, 4 y 5); situaciones que se relacionan con la falta de mantenimiento de la misma y cabe resaltar que a la fecha no han sido acatadas las recomendaciones impartidas por el IDIGER mediante el Concepto Amenaza Ruina CAR – 2401 (Febrero de 2014).

- Al responsable y/o responsables del predio de la Carrera 7 No. 6A-65/67, en el Sector Catastral Santa Bárbara de la Localidad de La Candelaria, adelantar los estudios necesarios que indiquen la mejor alternativa para realizar el mantenimiento, mejoramiento y/o reforzamiento de las construcciones emplazadas en el mismo, teniendo en cuenta la vulnerabilidad de estas por su vetustez, acciones encaminadas a mejorar las condiciones de la edificación durante su vida útil.
