DIAGNÓSTICO TÉCNICO DI - 10234
SUBDIRECCIÓN DE ANÁLISIS DE RIESGOS Y EFECTOS DE CAMBIO CLIMÁTICO
COORDINACIÓN DE ASISTENCIA TÉCNICA
RADICADO IDIGER No. 2017ER1984

ESTRUCTURAL: DAÑOS LEVES

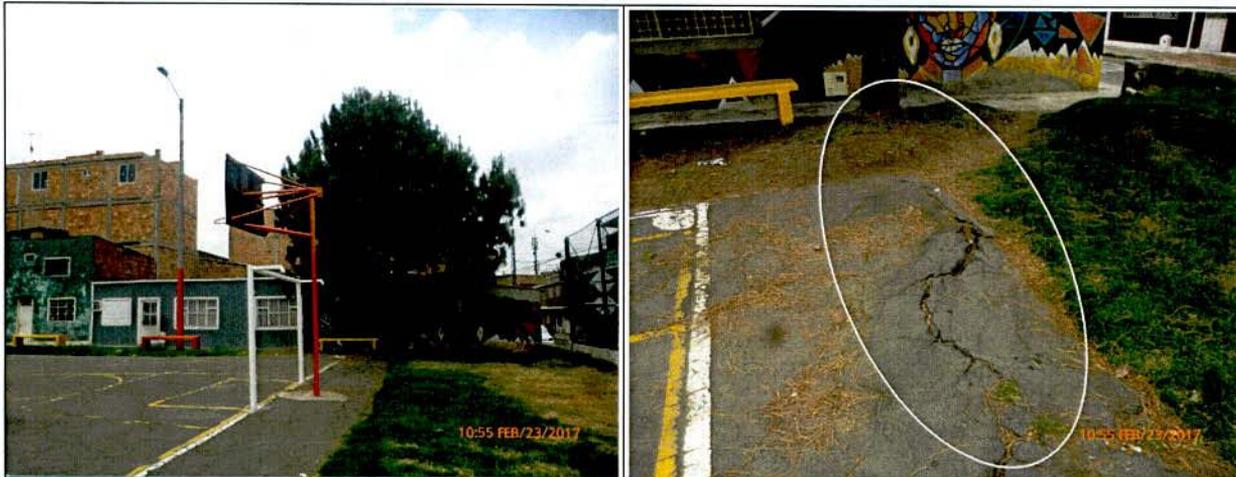
Durante el recorrido, se realizó inspección visual al parque Gran Colombiano, el cual cuenta con una zona de recreación (parque infantil, , cancha de micro-fútbol y senderos peatonales en concreto y adoquín), en el sector no se evidenciaron hundimientos o daños que comprometan la funcionalidad del mismo, sin embargo en la zona sur-occidental del parque donde se encuentra la cancha de micro-fútbol construida en pavimento flexible, se observan grietas de aberturas entre 3cm-4cm y longitudes cercanas a los 2m y algunos desprendimientos de la capa de rodadura que conforma la misma. Adicional a esto, en el parque se identifican individuos arbóreos (tipo pino) de altura cercana a los 12 metros.

Entre las posibles causas por las cuales se están presentando las afectaciones evidenciadas, se encuentran los cambios volumétricos que puede presentar el subsuelo, sumado a los procesos de succión y acción radicular causados por los árboles que se encuentran en la zona verde; situaciones que con base en la inspección visual no se pueden precisar.

Fotografías 1 y 2. Sector de la Carrera 78P con Calle 42C Sur, en el sector Catastral Ciudad Kennedy Sur, de la Localidad de Kennedy.

- A la Secretaría Distrital de Ambiente, realizar una valoración del potencial de succión del árbol localizado en el costado norte del predio de la Carrera 78P No 42C-36 Sur, y determinen las acciones requeridas para limitar la acción radicular que el mismo está ejerciendo sobre la chacha de micro futbol localizada en el sector. De las acciones realizadas informar al peticionario y al responsable del predio antes mencionado.

- A la Alcaldía Local de Kennedy, adelantar las acciones administrativas tendientes a identificar al responsable y/o responsables de coordinar el mantenimiento y mejoramiento de la infraestructura del parque Gran Colombiano ubicado en el sector de la Carrera 78P con Calle 42C Sur, lo anterior con el fin de garantizar la funcionalidad durante la vida útil del mismo.

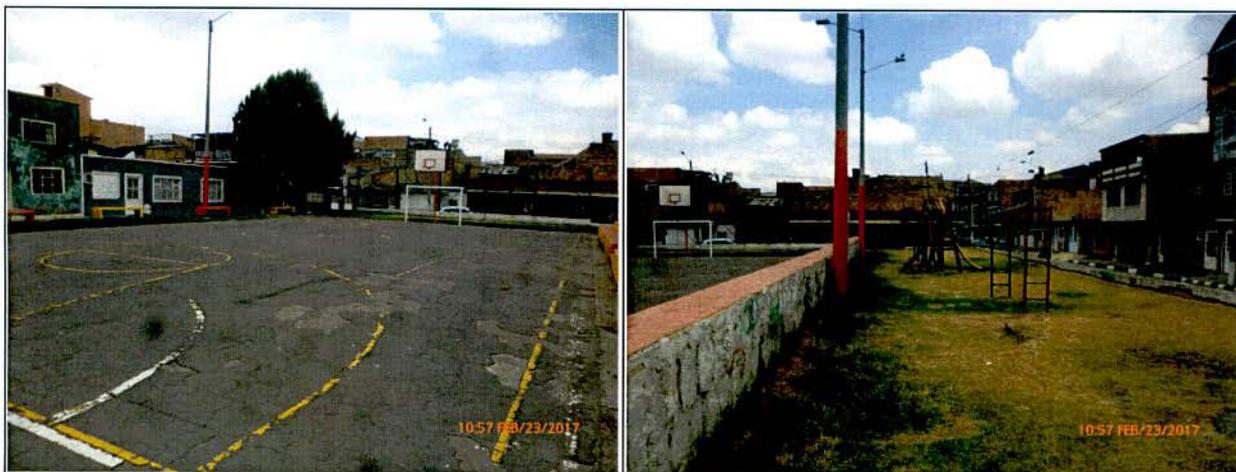
Fotografías 3 y 4. Sector de la Carrera 78P con Calle 42C Sur, en el sector Catastral Ciudad Kennedy Sur, de la Localidad de Kennedy.

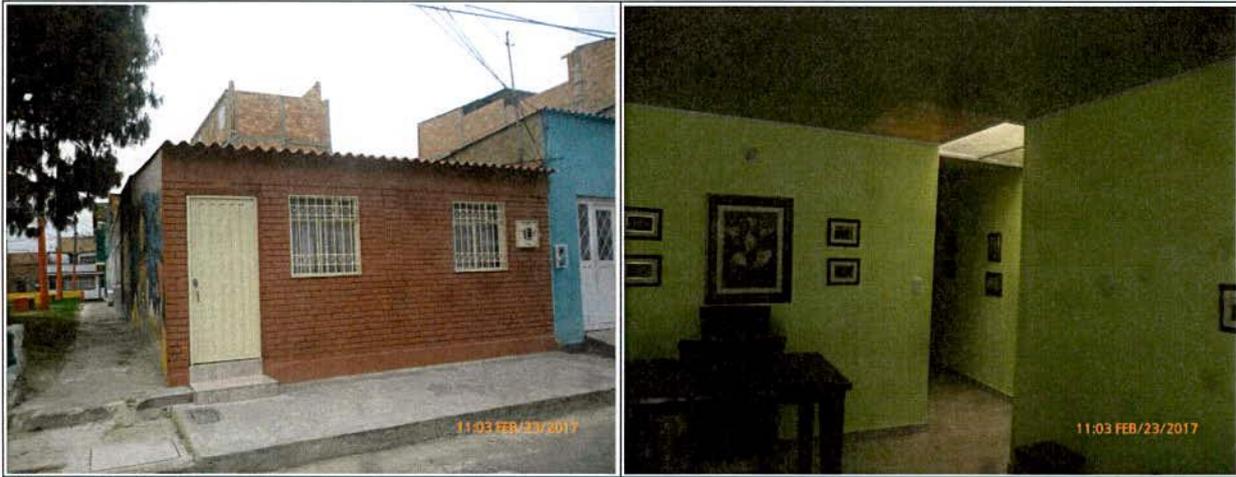
Por otra parte, se realizó verificación al predio de la Carrera 78P No 42C-36 Sur, donde se emplaza una vivienda de un (1) nivel construida en mampostería parcialmente confinada, placa de contar piso en concreto, cubierta en teja de asbesto cemento, vivienda en la cual no se observan daños y según lo manifestado por la responsable de la vivienda se había realizado mantenimiento recientemente a la vivienda.

Fotografías 5 y 6. Predio de la Carrera 78P No 42C-36 Sur.

- La estabilidad estructural y habitabilidad de la vivienda emplazada en el predio de la Carrera 78P No 42C-36 Sur, no se encuentran comprometidas en la actualidad ante cargas normales de servicio.
- La funcionalidad y transitabilidad del sendero peatonal localizado en la Carrera 78P con Calle 42C Sur, no se encuentran comprometidas en la actualidad por las afectaciones evidenciadas.
- La funcionalidad de las zonas recreativas del parque gran colombiano, no se encuentran comprometidas en la actualidad bajo cargas normales de servicio por afectaciones identificadas en la cancha de micro-Fútbol.

- A los residentes y/o propietarios del predio de la Carrera 78P No 42C-36 Sur, implementar acciones para el mantenimiento y mejoramiento de la vivienda, de acuerdo con la normatividad vigente para el sector, con el ánimo de garantizar durante la vida útil y las condiciones adecuadas para su uso.
