DIAGNÓSTICO TÉCNICO DI – 10242 SUBDIRECCIÓN DE ANÁLISIS DE RIESGOS Y EFECTOS DE CAMBIO CLIMÁTICO COORDINACIÓN DE ASISTENCIA TÉCNICA RADICADO 2017ER2742

SECTOR	Diagonal 45 Sur Con Transversal 16A Este	ÁREA DIRECTA		2	200 m²			
SECTOR CATASTRAL	Altos del Virrey	POBLACIÓN ATENDIDA			20	0		
UPZ	51 La Gloria	FAMILIAS	10	ADULTOS	10	NIÑOS	10	
LOCALIDAD	4. San Cristóbal	PREDIOS EVALUADOS						
CHIP CERCANO	AAA0006KJSY	OFICIO REMISORIO		CR-26650

REMOCIÓN EN MASA: Desprendimientos de material.

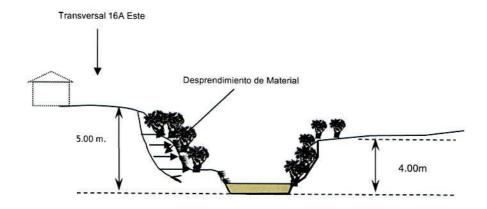
Hacia el costado sur del sector evaluado se encuentra la Quebrada Agua Montes, la cual presenta una pendiente longitudinal cercana a los 10° con taludes naturales de hasta 4 m de altura en sus márgenes. Presenta un recorrido moderadamente sinuoso, donde se observan intervenciones antrópicas sobre el talud de la margen derecha (ver fotografía 3), que consisten en cortes y disposición de escombros (sobrantes de construcción). Durante el recorrido se observa que en el sector de coordenadas aproximadas (Norte=93848,2558 Este=99719,0097) se presentó un desprendimiento de aproximadamente 10m³ que se depositó en la parte baja del talud sin obstruir la totalidad del flujo de la quebrada.

Figura No. 2. Esquema en perfil quebrada Agua Monte a la altura de la Diagonal 45 Sur Con Transversal 16A Este, en el Sector Catastral Altos del Virrey de la Localidad de San Cristóbal.

Si bien al momento de las visitas no se evidenció represamiento del flujo de la quebrada por el desprendimiento del material del talud natural de su margen derecha, es necesario que se realicen la medidas de protección de los taludes expuestos ya que son altamente susceptibles ante cualquier evento natural y/o antrópico (lluvias, sismos, rupturas de las redes de acueducto y alcantarillado, etc.).

A la Empresa de, Acueducto Alcantarillado y Aseo de Bogotá – EAB - ESP, desde sus respectivas competencias desarrollar las acciones pertinentes en el sector evaluado en la Diagonal 45 Sur Con Transversal 16A Este, encaminadas a implementar medidas de recuperación de la margen derecha de la quebrada Agua DI-10242

Montes, en el tramo adyacente al sector Catastral Altos del Virrey, para evitar el avance en el deterioro de la estabilidad de la misma.

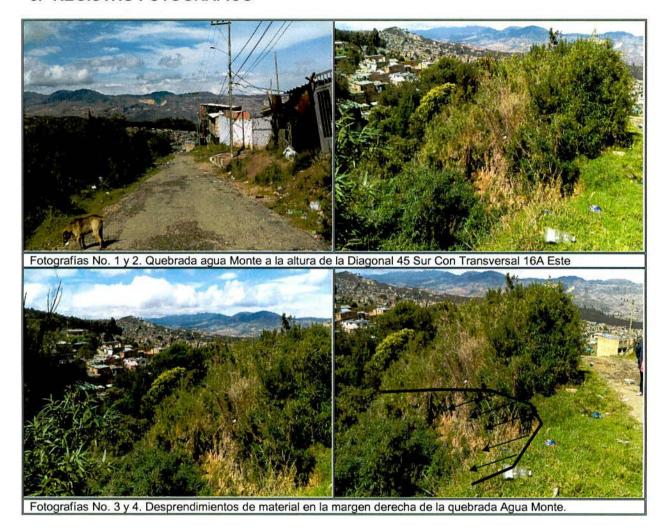
5. REGISTRO FOTOGRAFICO

La vía evaluada corresponde con el límite norte del polígono delimitado en condición de amenaza alta por avenidas torrenciales según el concepto técnico CT-7663 y su adenda CT-8133; se realizó verificación a la vía vehicular del sector, localizada en la parte alta del talud de la quebrada, la cual corresponde a estructura en pavimento flexible (reciclado) donde se observan daños relacionados con grietas de tendencia longitudinal, transversal y grietas en bloque así como desprendimientos de la capa de rodadura en algunos sectores.

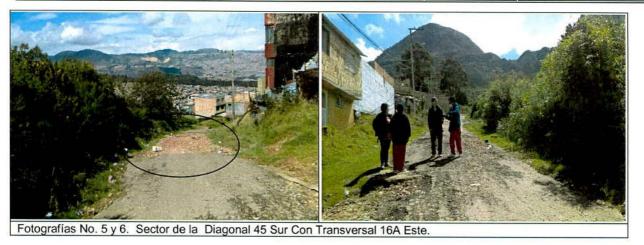
Aumento en los desprendimientos sobre las márgenes de la quebrada Agua Monte en el sector evaluado.
