<b>ALCALDÍA MAYOR DE BOGOTÁ D.C.</b> AMBIENTE <small>Instituto Distrital de Gestión de Riesgos y Cambio Climático</small>	<b>DIAGNÓSTICO TÉCNICO</b>	Código:	GAR-FT-03
		Versión:	03
		Código documental:	01/10/2014

**DIAGNÓSTICO TÉCNICO DI - 10250**  
**SUBDIRECCIÓN DE ANÁLISIS DE RIESGOS Y EFECTOS DE CAMBIO CLIMÁTICO**  
**COORDINACIÓN DE ASISTENCIA TÉCNICA**  
**RADICADO IDIGER No. 2017ER3039**

<b>PREDIO EVALUADO</b>	Calle 3A Bis No 5-31 Este Interior 1	<b>ÁREA DIRECTA</b>	80m <sup>2</sup>		
<b>BARRIO</b>	Rocio (Parte Baja )	<b>POBLACIÓN ATENDIDA</b>	3		
<b>UPZ</b>	96 Lourdes	<b>FAMILIAS</b>	2	<b>ADULTOS</b>	3
<b>LOCALIDAD</b>	3-Santa Fe	<b>PREDIOS EVALUADOS</b>	1		
<b>CHIP</b>	AAA0033HZZM	<b>OFICIO REMISORIO</b>	CR-26724

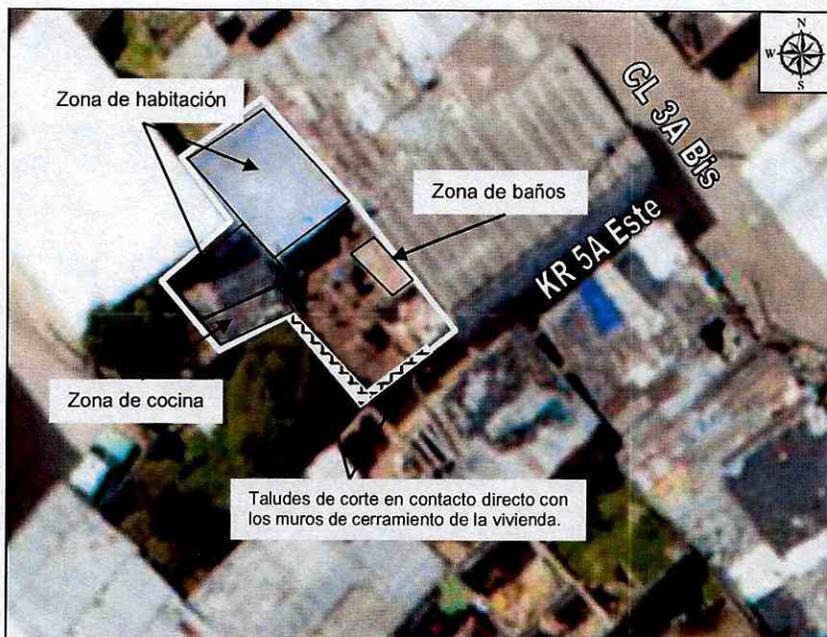
Figura No. 3. Esquema del predio evaluado

Entre las posibles causas por las cuales se están presentando las humedades al interior del predio se encuentran la carencia sistemas para dar manejo de las aguas lluvias y la falta de medidas de protección y/o estabilización en los taludes antes mencionados sumado a las fugas evidenciadas en las instalaciones internas del agua potable y de los vertimientos directos al terreno natural en la zona del baño.

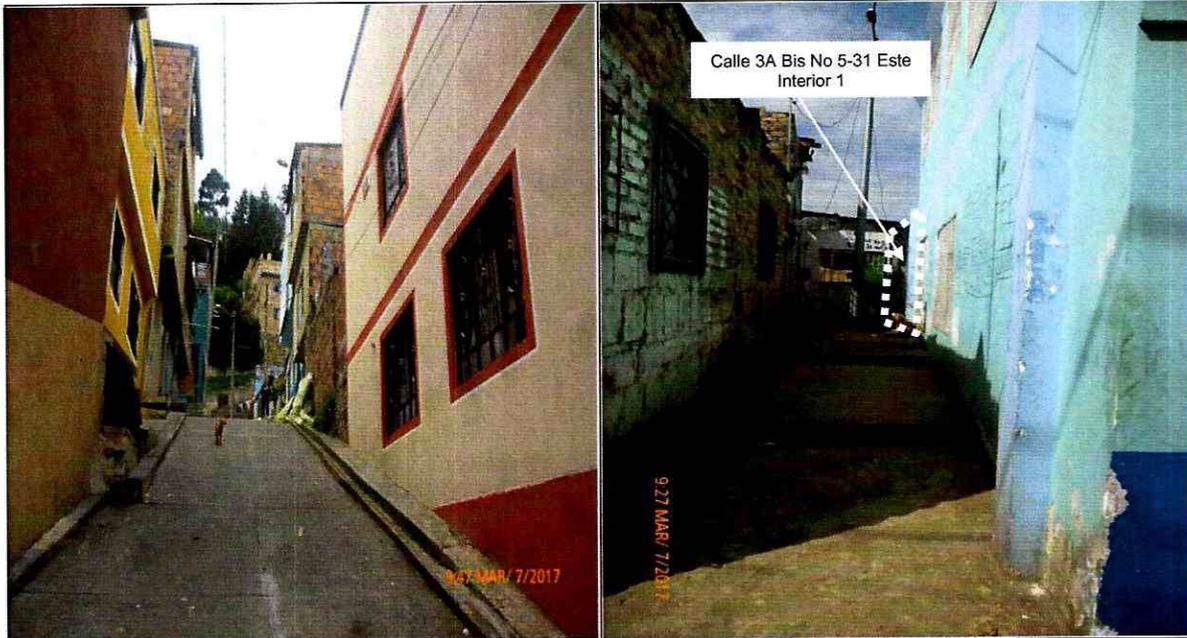
Fotografías 1 y 2. Sector donde se emplaza la vivienda evaluada.

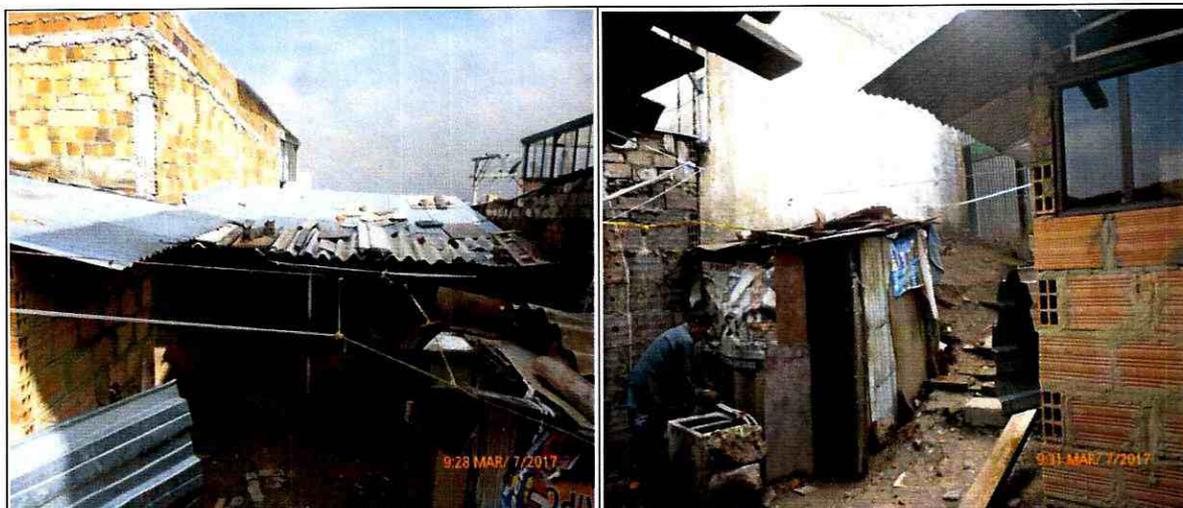
Es pertinente resaltar que en la vivienda no se observan patologías estructurales como grietas y/o fisuras o pérdida de verticalidad los elementos que la conforman.

Fotografías 3 y 4. Predio de la Calle 3A Bis No 5-31 Este Interior 1, barrio Rocio (Parte Baja) de la Localidad de Santa Fe.

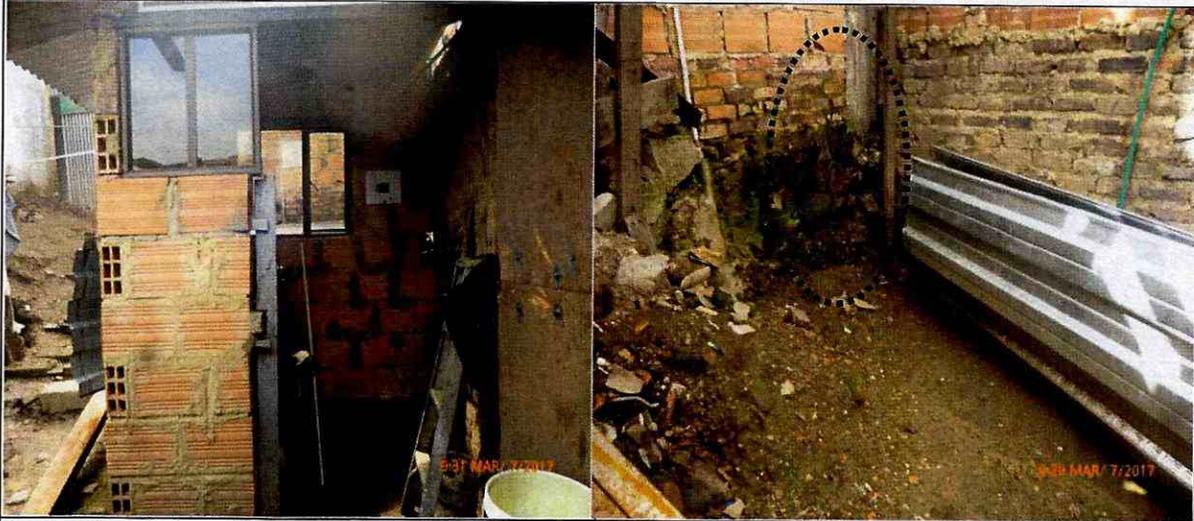
En el predio de la Calle 3A Bis No 5-31 Este Interior 1, barrio Rocio (Parte Baja) de Localidad de Santa Fe, se emplaza una vivienda de un nivel en mampostería sin confinamiento (vigas y columnas), cubierta en teja de asbesto cemento soportada por un entramado en madera y placa de contra piso en mortero y en algunos sectores afirmado, los muros de cerramiento en mampostería ubicados en el costado oriental y sur de la vivienda se encuentran en contacto directo con los taludes de corte, posiblemente generando las humedades y filtraciones identificadas en estos costados del predio (Ver fotografías 3 y 4). Adicional a esto, se observan algunas fugas en las instalaciones internas de agua potable así como de aguas servidas (Ver fotografía 5 y 6).

Fotografías 5 y 6. Sector del Predio de la Calle 3A Bis No 5-31 Este Interior 1, donde el muro de cerramiento en mampostería está en contacto directo con el talud (Vista al interior).

- La estabilidad del talud de corte y/o relleno evaluado, no se encuentra comprometida en la actualidad, sin embargo es necesario que se realicen las medidas de protección de los taludes expuestos ya que son altamente susceptibles ante cualquier evento natural y/o antrópico (lluvias, sismos, rupturas de las redes de acueducto y alcantarillado, etc.).

- En caso de no existir restricciones y/o condicionamientos del uso del suelo, para el predio de la Calle 3A Bis No 5-31 Este Interior 1, barrio Rocio (Parte Baja) de Localidad de Santa Fe, se recomienda al responsable y/o responsables del mismos, implementar medidas de protección y manejo de las aguas de escorrentía superficial y subsuperficial, en todos aquellos taludes de corte y/o relleno que hayan sido realizados para la adecuación del predio y posterior emplazamiento de la vivienda existentes en los mismos.

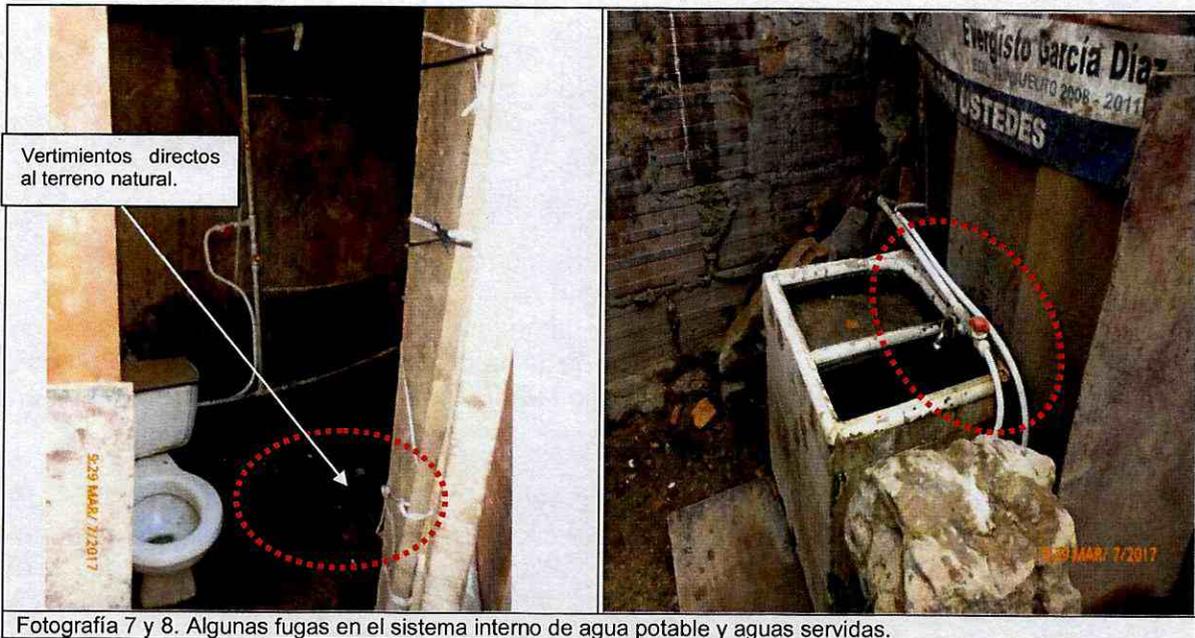
Fotografía 7 y 8. Algunas fugas en el sistema interno de agua potable y aguas servidas.

- En el caso de no existir restricciones y/o condicionamientos al uso del suelo para el predio de la Calle 3A Bis No 5-31 Este Interior 1, barrio Rocio (Parte Baja) de Localidad de Santa Fe, se recomienda al responsable y/o responsables de la vivienda, implementar acciones para el mantenimiento de las redes internas hidro-sanitarias, con el fin de verificar la presencia de fugas en dichas redes.
