DIAGNÓSTICO TÉCNICO DI-10253
SUBDIRECCIÓN DE ANÁLISIS DE RIESGOS Y EFECTOS DE CAMBIO CLIMÁTICO
COORDINACIÓN DE ASISTENCIA TÉCNICA
EVENTO SIRE 4452539

ATENDIÓ: Jairo Mauricio Diaz Salazar.				SOLICITANTE			
COE	22	MOVIL	8	Unidad Administrativa Especial Cuerpo Oficial de Bomberos de Bogotá - UAECOB.			
FECHA	12 de Febrero de 2017	HORA	10:00 pm				
				VIGENCIA: Temporal mientras no se modifique significativamente las condiciones físicas del sector.

DIRECCIÓN	Calle 169 B No. 58 - 47	ÁREA DIRECTA	400 m ² .				
SECTOR CATASTRAL	Portales del Norte	POBLACIÓN ATENDIDA	40				
UPZ	18 – Britalia.	FAMILIAS	-	ADULTOS	40	NIÑOS	-
LOCALIDAD	11 – Suba.	PREDIOS EVALUADOS	1				
CHIP	AAA000128JJNX	OFICIO REMISORIO	CR – 26733

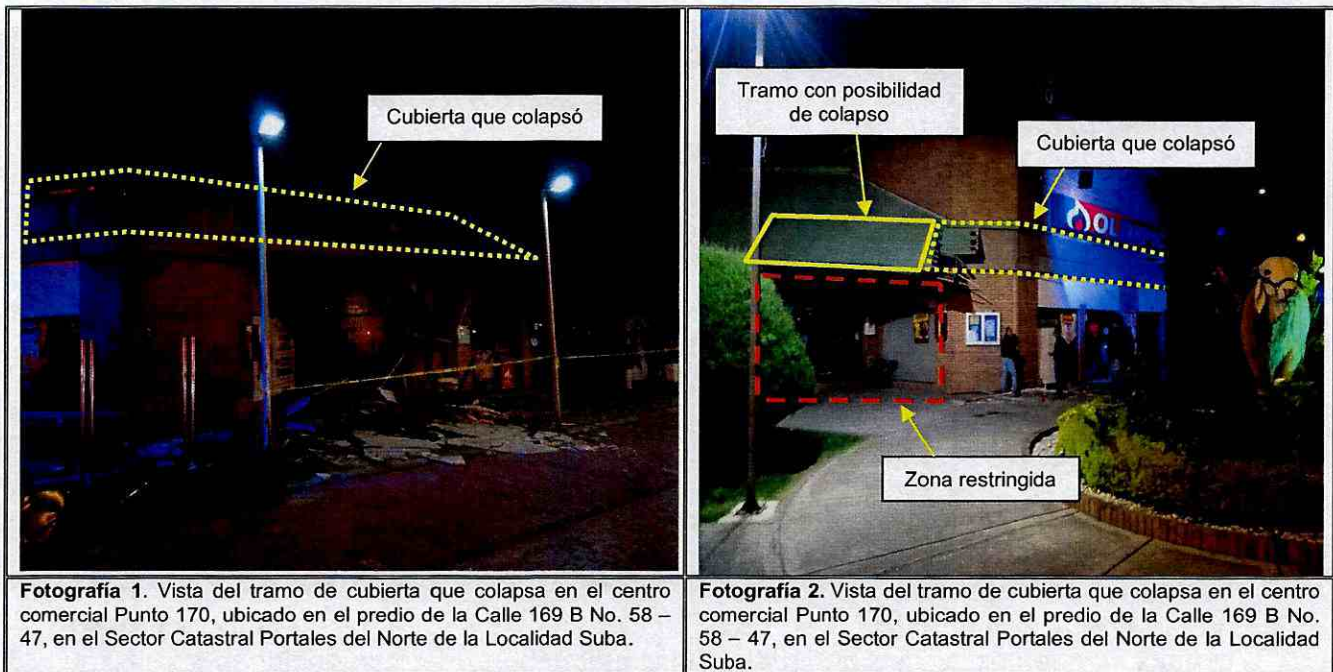
6. REGISTRO FOTOGRAFICO.

El centro comercial está conformado por una edificación de un (1) nivel y altillo, construido en pórticos de concreto reforzado con muros de cerramiento en mampostería. Alrededor de la estructura se ubica una cubierta en tejas plásticas soportadas por elementos de madera y perfiles metálicos empotrados a la estructura de la edificación, con un cielo raso en placas de mortero con un espesor de 2.5 cm aproximadamente (ver fotografías 1 y 2). Hacia el costado nororiental se identificó el

colapso de un tramo de cubierta cercano a los 32 m, por lo que algunos elementos de madera y tejas quedaron suspendidos y sin apoyo con posibilidad de caída en la zona de acceso al local comercial denominado El Rodeo (*ver fotografías 1 y 2*). No se identificaron daños en los elementos que conforman la estructura de la edificación. Al momento de la visita la administración del centro comercial se encontraba desarrollando labores de retiro de los elementos que colapsaron.

Es posible que el colapso del tramo de la cubierta, este asociado a carencia de mantenimiento, así como a la presencia de fuertes vientos, según información suministrada por personal de la administración del centro comercial, lo cual no es posible precisar con base en la inspección visual.

- Es posible que se presente el colapso y/o la caída de elementos del tramo de cubierta ubicado en la zona frontal de la tienda El Rodeo, dada la presencia de elementos suspendidos y que quedaron sin apoyo.

- La funcionalidad de la zona de acceso a la tienda El Rodeo del Centro Comercial Punto 170, ubicado en el predio de la Calle 169 B No. 58 – 47, en el Sector Catastral Portales del Norte de la Localidad Suba, se encuentra comprometida en la actualidad ante la posibilidad de caída de elementos desde la cubierta afectada

- A la administración del Centro Comercial Punto 170, ubicado en el predio de la Calle 169 B No. 58 – 47, en el Sector Catastral Portales del Norte de la Localidad Suba y a los responsables de la tienda El Rodeo, mantener la recomendación de restricción de uso de la mencionada tienda y la zona de acceso, hasta tanto se implementen las intervenciones que garanticen la estabilidad de la cubierta ubicada en la zona frontal de la tienda El Rodeo.
- A la administración del Centro Comercial Punto 170, ubicado en el predio de la Calle 169 B No. 58 – 47, en el Sector Catastral Portales del Norte de la Localidad Suba, implementar las acciones necesarias encaminadas a la reparación, mejoramiento y mantenimiento de la cubierta afectada y a los tramos que se encontraron en pie, lo anterior con el ánimo de garantizar durante la vida útil de la cubierta las condiciones más adecuadas para su uso.
