INFORME VISITA TÉCNICA ÁREA ANÁLISIS DE RIESGOS Y EFECTOS DE CAMBIO CLIMÁTICO DIAGNÓSTICO TÉCNICO DI-10256

ATENDIÓ: CAMILO ESPINOSA ANDRI MUÑOZ			100	REP	ORTÓ: N/A				
COE:	N/A		MOVIL:	Contratada	VICE	-NCIA - NI/A			
FECHA:	8 de	Marzo de 2017	HORA:	9:30 a.m.	VIGE	VIGENCIA: N/A			
DIRECCI	ón:	Autopista Norte 222	entre calle	s ²⁰⁰ y	EA DIR	ECTA:			
BARRIO:	t'i re			PO	BLACIÓ	N ATENDIDA:	2000 Personas		
UPZ:		1-Paseo Los Li Academia			MILIAS	500 ADULTOS	1000 MENORES 1000		
LOCALID	AD:	1-Usaquén y 11-S	Suba P		EDIOS I	EVALUADOS	1		
CHIP:	AR CHARLES			DO	CUMEN	ITO REMISORIO	N/A		
2. TIF		E EVENTO	INUND)ACIÓN		X ESTRUCTUR	AL		
3. AN	TEC	EDENTES

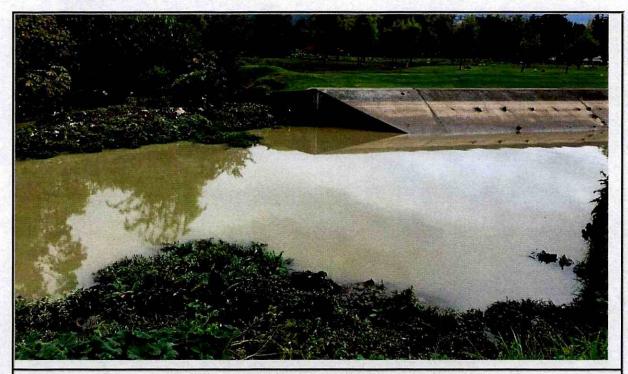
Posteriormente se realizó verificación hacia el costado oriental de la Autopista Norte con calle 200, zona donde el Canal Torca hace entrega al humedal Guaymaral, observando sobre el

canal un remanso de casi 800 m aguas arriba de la entrega, sin que se evidencie desbordamiento del cauce por causa de las fuertes lluvias.

Fotografía 1. Entrega del Canal Torca al Humedal Torca y Guyamaral.

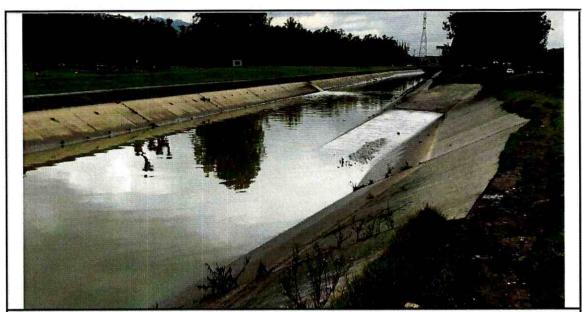
Fotografía 2. Vista aguas arriba de la entrega del Canal Torca al Humedal Torca y Guaymaral.

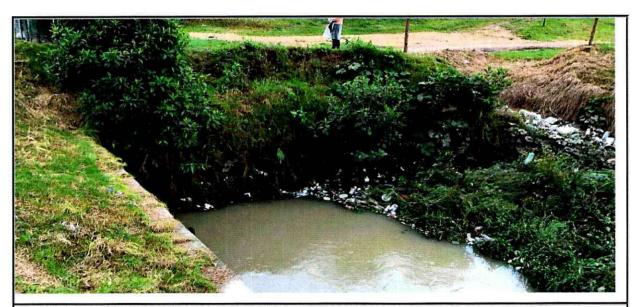
Continuando aguas abajo por el cauce principal del humedal Guaymaral a la altura de la Calle 222, se observan estructuras de alcantarillado, tipo box culvert, construidas para el habilitar el paso del cauce por debajo de la Autopista Norte, las cuales se encontraban funcionando en un 90% de su capacidad, pero que igualmente no evidenciaban desbordamiento del cuerpo de agua.

Fotografía 3. Entrada al cruce del humedal por box culvert debajo de la Autopista Norte (Calle 222).

- A la Empresa de Acueducto y Alcantarillado de Bogotá, realizar monitoreo en el cruce del Humedal Torca y Guaymaral por la Autopista Norte y en el separador entre las calles 200 y 222, cuando se reporten lluvias con precipitaciones acumuladas superiores a 50 mm en el día en las localidades de Usaquén y Suba; esto con el fin de activar los procedimientos de contingencias encaminados a reducir los traumatismos en la movilidad del sector.
- Al Instituto de Desarrollo Urbano IDU, se recomienda realizar las obras de adecuación sobre la Autopista Norte, que garanticen la conectividad hidráulica de los humedales que han sido fragmentados por el paso de la misma. Dichas obras deben garantizar un adecuado funcionamiento hidráulico del humedal, donde se tengan áreas disponibles para la amortiguación de las crecientes transitadas por el cuerpo de agua.

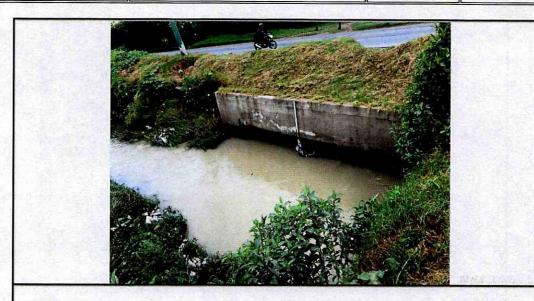
Fotografía 4. Entrada al cruce del humedal por box culvert debajo de la Autopista Norte (Calle 222). Vista de Oriente a Occidente.

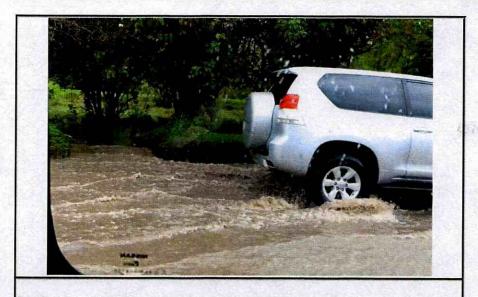
Fotografía 5. Encharcamiento de la Autopista Norte entre calles 222 y 210, sentido norte sur.

SI			CHALO	Encharcamientos	sobre	carril	izquierdo	Autopista	Norte	sentido	norte	sur,
51	×	NO	¿CUAL?	afectando movilida	ad del s	ector.

- ➤ De acuerdo con la inspección visual, los encharcamientos evidenciados sobre carril izquierdo Autopista Norte a la altura de la Calle 210 en el sentido norte sur, fueron posiblemente generados por acumulación de agua en el separador central que posteriormente ante las fuertes lluvias, desbordó el agua hacia la autopista.
- No se evidenció desbordamiento del cauce principal del canal Torca y ni del humedal Torca y Guyamaral, de acuerdo con la inspección realizada entre las Calles 200 y 222. Sin embargo, en caso de continuar las fuertes lluvias en el sector, es posible que se presenten desbordamientos principalmente en el paso de la Calle 222, teniendo en cuenta que dichas estructuras se encontraban funcionando en un 90% de su capacidad.

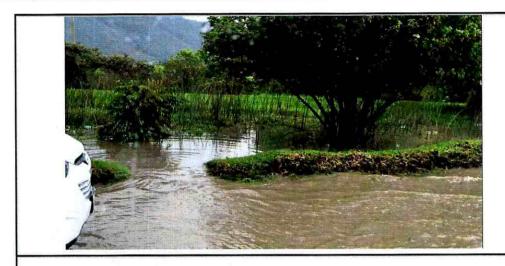
Fotografía 6. Encharcamiento de la Autopista Norte entre calles 222 y 210.
