DIAGNÓSTICO TÉCNICO DI-10217
SUBDIRECCIÓN DE ANÁLISIS DE RIESGOS Y EFECTOS DE CAMBIO CLIMÁTICO
COORDINACIÓN DE ASISTENCIA TÉCNICA
RADICADO IDIGER 2017ER850

DIRECCIÓN	Carrera 5 No. 131 - 96.	ÁREA DIRECTA			500 m ²		
SECTOR CATASTRAL	Ginebra.	POBLACIÓN ATENDIDA			164		
UPZ	14 – Usaquén.	FAMILIAS	41	ADULTOS	90	NIÑOS	74
LOCALIDAD	01 – Usaquén.	PREDIOS EVALUADOS			41		
CHIP	AAA0185HTKL	OFICIO REMISORIO			CR-26599

Movimiento en masa: Desprendimiento de material rocoso.

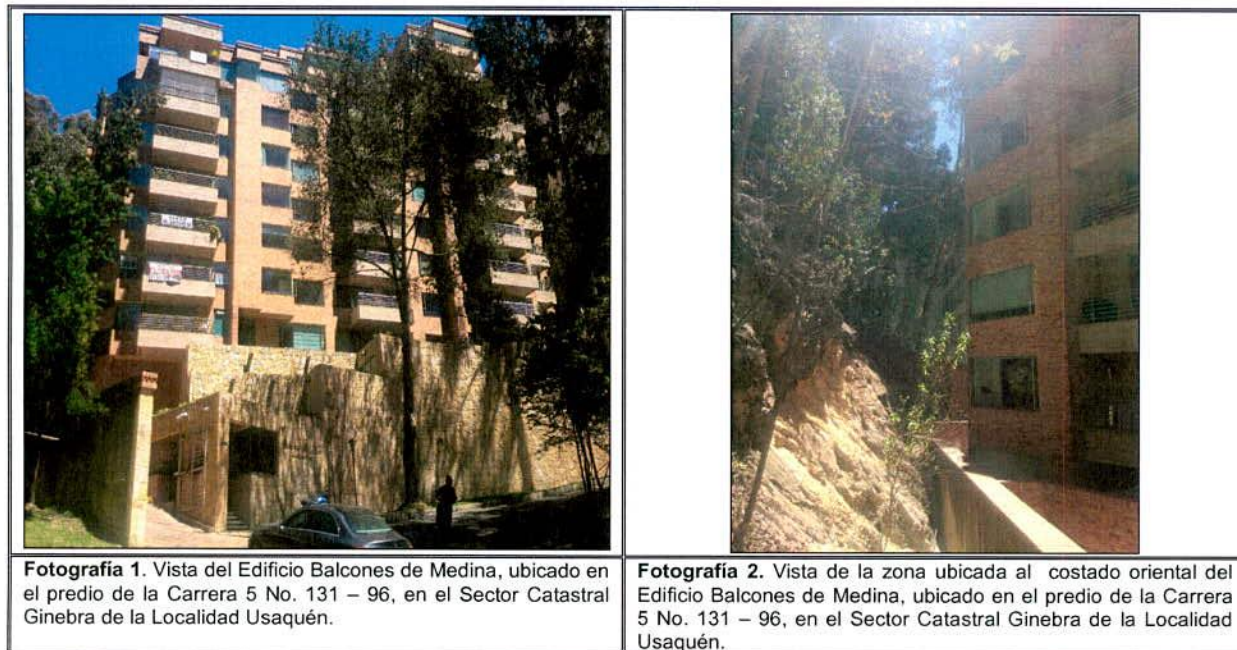
En atención al radicado IDIGER 2017ER850, personal del Instituto Distrital de Gestión de Riesgos y Cambio Climático IDIGER, realizó visita técnica el día 06 de Febrero de 2017 al predio de la Carrera 5 No. 131 – 96, en el Sector Catastral Ginebra de la Localidad Usaquén, encontrando el Edificio Balcones de Medina P.H., en una zona de ladera con una pendiente cercana a los 25°, consolidada parcialmente urbanísticamente, con vías de acceso vehicular pavimentadas (*ver fotografía 1*).

El Edificio Balcones de Medina (*ver fotografía 1*) se encuentra conformado por torres de apartamentos de hasta 17 niveles, construidas al parecer en pórticos de concreto reforzado, con muros en mampostería y placas de entrepiso en concreto reforzado. No se identifican grietas, deformaciones, pérdida de verticalidad u otro tipo de patología sobre los elementos estructurales y no estructurales de las edificaciones.

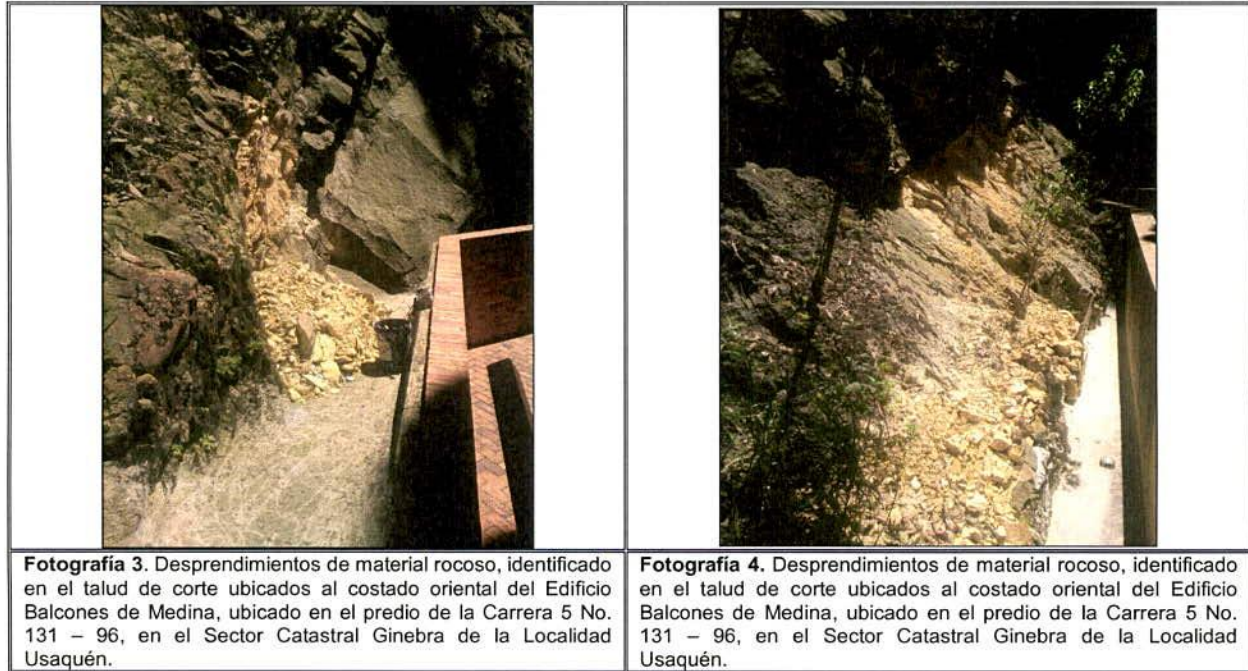
Para la adecuación del predio, se desarrolló un talud de corte sobre un macizo rocoso hacia el costado oriental (*ver fotografía 2*), el cual cuenta con una altura cercana a los 3.8 m, una pendiente de tendencia vertical y una longitud de aproximadamente 20 m sin medidas de estabilización y/o protección, ni medidas para el manejo de las aguas de escorrentía subsuperficial.

Hacia la parte baja del talud se evidencia una cuneta recubierta en mortero posiblemente implementada como un sistema para dar manejo de las aguas de escorrentía superficial y un antepecho en mampostería posiblemente como medida de aislamiento entre el talud y las edificaciones que conforman el Edificio Balcones de Medina P.H. En la parte alta del talud se localiza una zona verde de aproximadamente 2 Ha. la cual mantiene la pendiente natural de la ladera con la presencia de arbustos, individuos arbóreos con alturas de aproximadamente 20 m y algunas plantas decorativas; zona sobre la cual no se identifican procesos de inestabilidad generales (*ver fotografía 2*).

El talud evidencia algunos desprendimientos de material con volúmenes inferiores a 2 m³, los cuales se han depositado hacia la parte baja del talud sin generar daños sobre estructura alguna (*ver fotografías 2 y 3*), ya que el material desprendido ha sido retenido por el antepecho mencionado. Sobre la cara del talud se evidencia cierto grado de diaclasamiento del macizo rocoso.

Entre las posibles causas que detonaron los desprendimientos de material desde el talud de corte evaluado se encuentra el diaclasamiento y/o fracturamiento del macizo rocoso posiblemente asociado a la intervención antrópica del área evaluada, así como la carencia de medidas de protección y sistemas para el manejo de aguas de escorrentía subsuperficial.

- Al responsable y/o responsables del Edificio Balcones de Medina emplazado en el predio de la Carrera 5 No. 131 -96, en el Sector Catastral Ginebra de la Localidad Usaquén, implementar medidas encaminadas a garantizar la estabilidad del talud de corte ubicado al costado oriental del predio, mediante obras de protección geotécnica, las cuales deberán contar con sistemas de drenaje para la evacuación de las aguas superficiales y sub-superficiales, con el fin de garantizar la estabilidad del mismo; acciones que deberán desarrollarse con el apoyo de personal idóneo.
