DIAGNÓSTICO TÉCNICO DI-10233
SUBDIRECCIÓN DE ANÁLISIS DE RIESGOS Y EFECTOS DE CAMBIO CLIMÁTICO
COORDINACIÓN DE ASISTENCIA TÉCNICA
RADICADOS IDIGER 2017ER1843 – 2017ER2996 – EVENTO SIRE 4443635

DIRECCIÓN	Calle 187 A No. 8 A - 06	ÁREA DIRECTA	1840 m ² .				
SECTOR CATASTRAL	Tibabita	POBLACIÓN ATENDIDA	10				
UPZ	09 – Verbenal.	FAMILIAS	3	ADULTOS	8	NIÑOS	2
LOCALIDAD	01 – Usaquén.	PREDIOS EVALUADOS	1				
CHIP	AAA0115NUYX	OFICIO REMISORIO	CR – 26620.

Estructural: Daño severo.

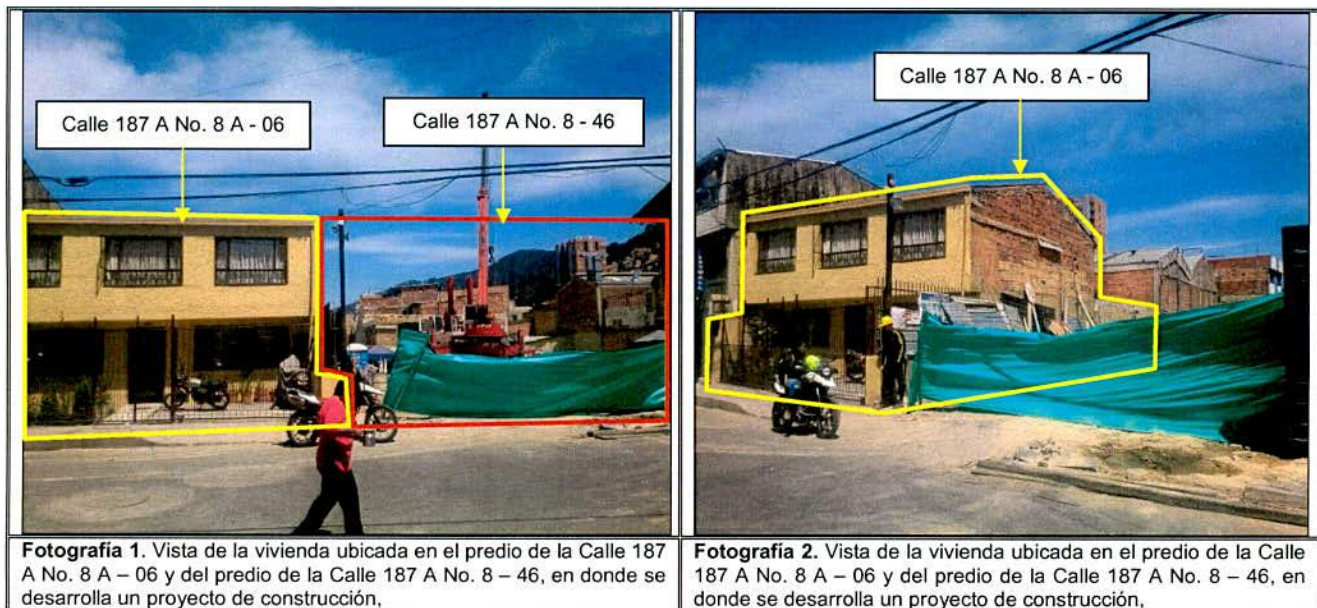
En atención al radicado IDIGER 2017ER1843, personal del Instituto Distrital de Gestión de Riesgos y Cambio Climático IDIGER, realizó visita técnica el día 09 de Febrero de 2017 a los predios de la Calle 187 A No. 8 A - 06 y la Calle 187 No. 8 - 46, en el Sector Catastral Tibabita de la Localidad Usaquén, en una zona con una pendiente cercana a los 5° consolidada urbanísticamente, con vías de acceso vehicular y peatonal pavimentadas (ver fotografías 1 y 2).

En el predio de la Calle 187 A No. 8 A - 06 (ver fotografías 1 y 2), se ubica una vivienda de dos (2) niveles, construida bajo un sistema estructural de mampostería de carga sin confinar, con placa de contrapiso en concreto recubierto de losetas, placa de entrepiso en concreto reforzado y cubierta en tejas de fibrocemento soportadas por correas metálicas.

Al costado oriental, en el predio de la Calle 187 A No. 8 – 46, se adelanta un proyecto de construcción denominado TERRAZZE 187, desarrollado en un área cercana a los 1630 m² y que al parecer contará con 10 niveles para uso de vivienda y un (1) semisótano; proyecto que al momento de la visita técnica se encontró en etapa de pilotaje (*ver fotografía 1*).

Es posible que daños identificados en la vivienda ubicada en el predio de la Calle 187 A No. 8 A – 06, se encuentren relacionados con las vibraciones generadas por el proceso de pilotaje que se desarrolla en el predio de la Calle 187 A No. 6 – 46, lo cual ha sido favorecido por la fragilidad y vulnerabilidad de la estructura que conforma dicha vivienda.

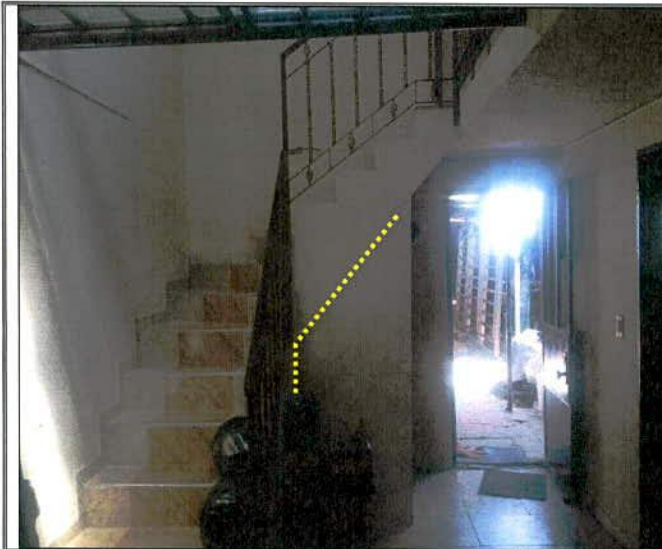
Sobre los muros de cerramiento y divisorios del primer y segundo nivel se identifican múltiples fisuras y grietas de tendencia vertical, diagonal y horizontal con aberturas entre 1 mm y 4 mm en longitudes de hasta 3.5 m aproximadamente (*ver fotografías 3 a 10*); de igual forma, de evidencia una leve pérdida de horizontalidad a nivel general en la vivienda.

Fotografía 3. Grietas y fisuras identificadas en muros de cerramiento y divisorios de la vivienda ubicada en el predio de la Calle 187 A No. 8 A – 06, en el Sector Catastral Tibabita de la Localidad Usaquén.

- Al responsable de la vivienda ubicada en el predio de la Calle 187 A No. 8 A – 06, en el Sector Catastral Tibabita de la Localidad Usaquén y a los responsables del proyecto TERRAZZE 187 que se desarrolla en el predio de la Calle 187 A No. 8 - 46, realizar un seguimiento de las condiciones de estabilidad, funcionalidad y habitabilidad de la edificación y del terreno evaluado, con el propósito de desarrollar intervenciones oportunas que impidan la manifestación de situaciones que generen condiciones de riesgo adicionales en el inmueble.

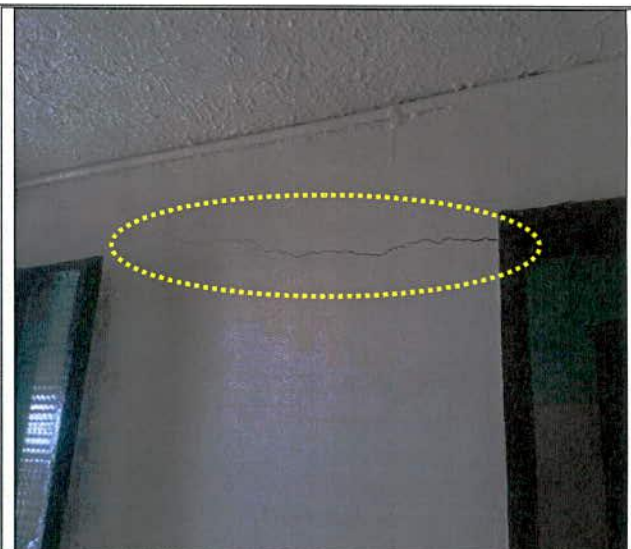
Fotografía 4. Grietas y fisuras identificadas en muros de cerramiento y divisorios de la vivienda ubicada en el predio de la Calle 187 A No. 8 A – 06, en el Sector Catastral Tibabita de la Localidad Usaquén.

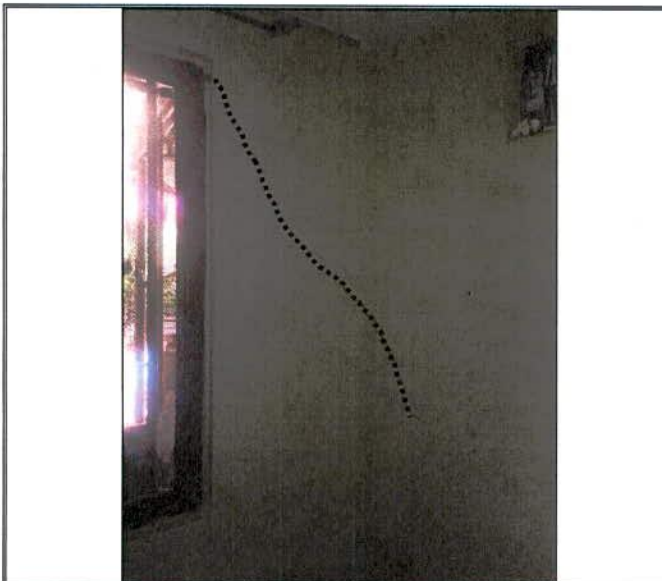
Fotografía 5. Grietas y fisuras identificadas en muros de cerramiento y divisorios de la vivienda ubicada en el predio de la Calle 187 A No. 8 A – 06, en el Sector Catastral Tibabita de la Localidad Usaquén.

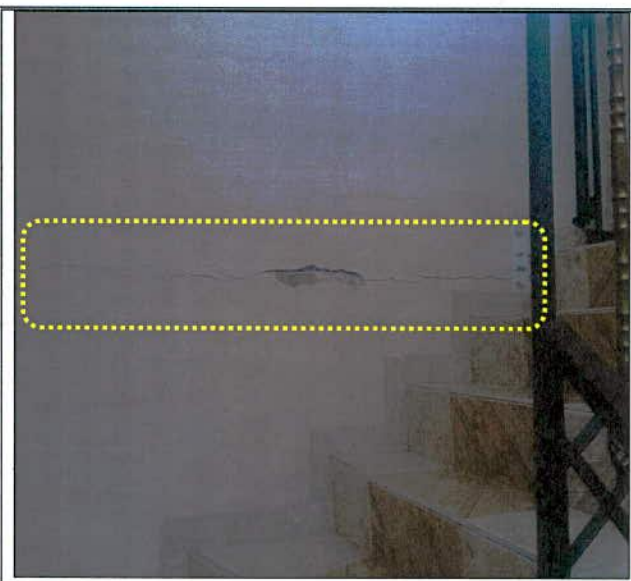
Fotografía 6. Grietas y fisuras identificadas en muros de cerramiento y divisorios de la vivienda ubicada en el predio de la Calle 187 A No. 8 A – 06, en el Sector Catastral Tibabita de la Localidad Usaquén.

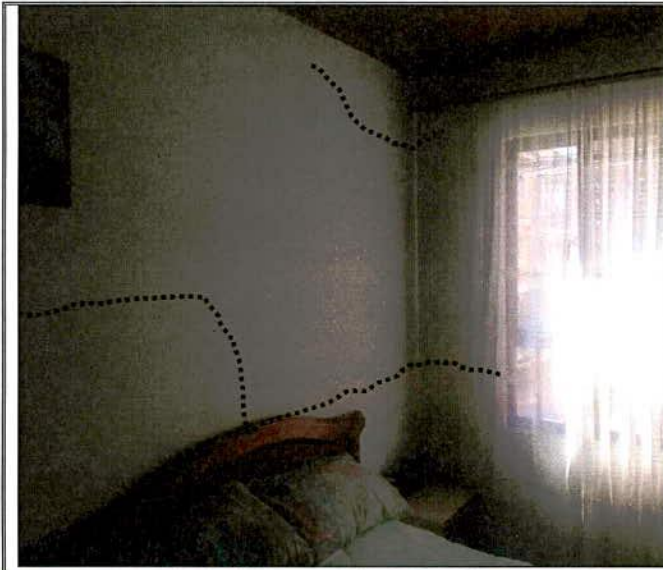
Fotografía 7. Grietas y fisuras identificadas en muros de cerramiento y divisorios de la vivienda ubicada en el predio de la Calle 187 A No. 8 A – 06, en el Sector Catastral Tibabita de la Localidad Usaquén.

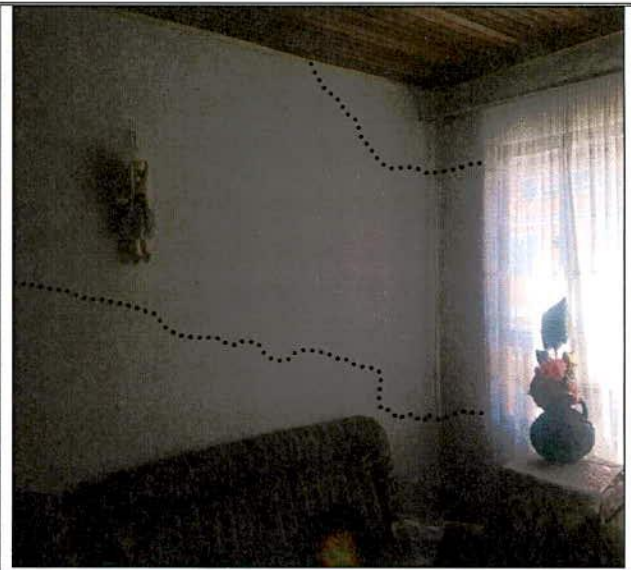
Fotografía 8. Grietas y fisuras identificadas en muros de cerramiento y divisorios de la vivienda ubicada en el predio de la Calle 187 A No. 8 A – 06, en el Sector Catastral Tibabita de la Localidad Usaquén.

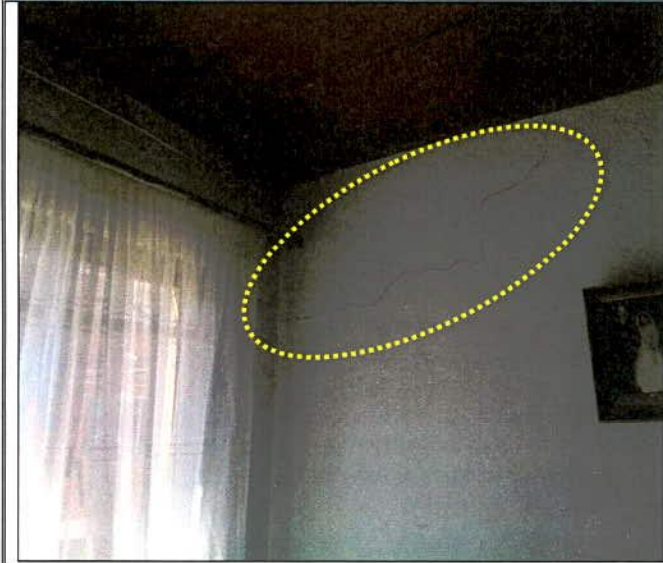
Fotografía 9. Grietas y fisuras identificadas en muros de cerramiento y divisorios de la vivienda ubicada en el predio de la Calle 187 A No. 8 A – 06, en el Sector Catastral Tibabita de la Localidad Usaquén.

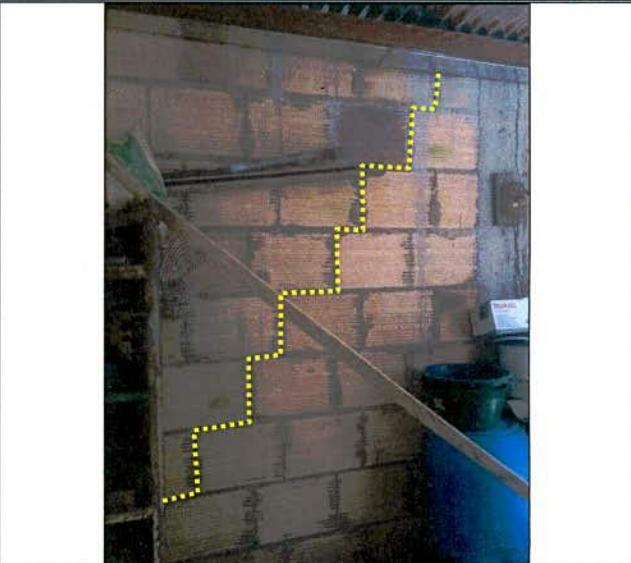
Fotografía 10. Grietas y fisuras identificadas en muros de cerramiento y divisorios de la vivienda ubicada en el predio de la Calle 187 A No. 8 A – 06, en el Sector Catastral Tibabita de la Localidad Usaquén.
