DIAGNÓSTICO TÉCNICO – DI- 10238
SUBDIRECCIÓN DE ANÁLISIS DE RIESGOS Y EFECTOS DE CAMBIO CLIMÁTICO
COORDINACIÓN DE ASISTENCIA TÉCNICA
RADICADO IDIGER 2017ER2600

Estructural: Daño Leve

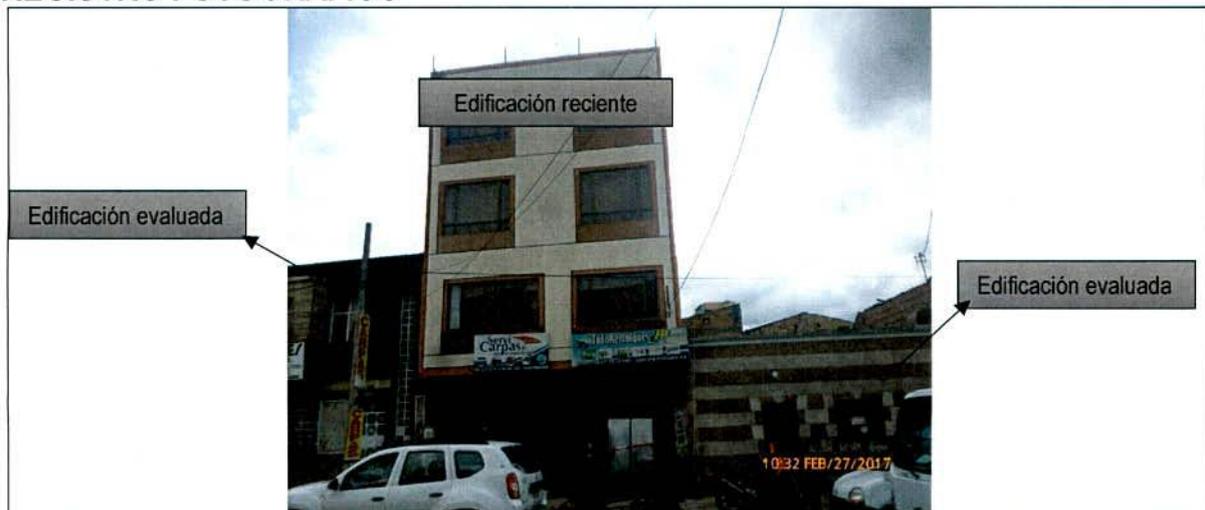
Fotografía 1: Vista de las viviendas evaluadas de los predios de la Carrera 29 C N° 72-70 y Carrera 29 C N° 72-54 en la Localidad de Barrios Unidos.

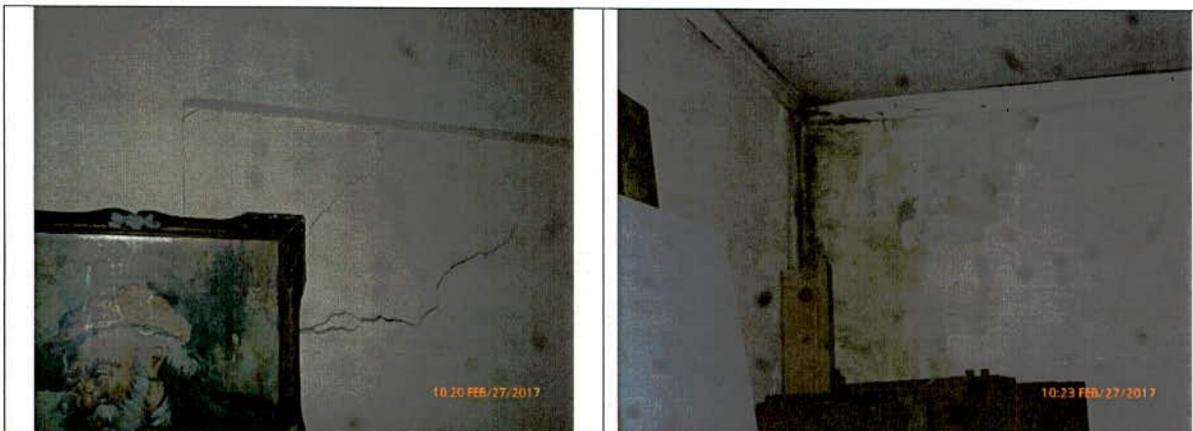
madera, con más de 50 años de construida. Se realiza verificación al interior de la vivienda donde se identifica en los muros perimetrales del costado norte y muros divisorios del costado occidental fisuras y grietas en tendencia escalonada y longitudinal de aproximadamente 1 mm de abertura y longitudes que oscilan entre los 20 cm y 1.3 metros (Ver fotografía 2 y 3).

Dentro de las posibles causas por las cuales se pueden estar presentando las afectaciones evidenciadas, se encuentra la falta de mantenimiento y mejoramiento de la vivienda, así como asentamientos diferenciales, sin descartar la vetustez de las mismas.

Fotografía 2 y 3: Se observan los daños evidenciados en el predio de la Carrera 29 C N° 72-54

- En caso de no existir restricciones y/o condicionamientos al uso del suelo, se recomienda a los responsables de las viviendas emplazadas en los predio de Carrera 29 C N° 72-54 y Carrera 29 C N° 72-70 de la Localidad de Barrios Unidos, implementar acciones para el mantenimiento y mejoramiento de la calidad de las construcciones, con el propósito de garantizar durante la vida útil de los inmuebles, las condiciones adecuadas para su uso.

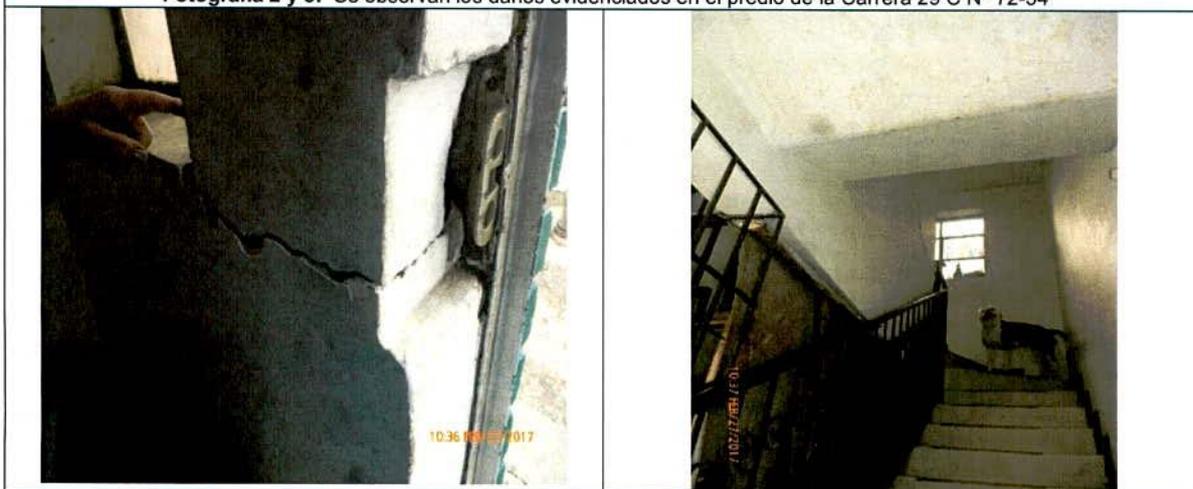
Por los daños evidenciados en el predio de la Carrera 29 C N° 72-54, se realiza verificación al predio de la Carrera 29 C N° 72-70 (predio que se ubica al costado norte de la edificación de reciente construcción), donde se ubica una vivienda de dos niveles en mampostería simple, se observan grietas en el muro perimetral del costado sur-occidental de 30 cm de longitud y abertura no mayor a 1 mm (Ver fotografía 4,5).

Fotografía 2 y 3: Se observan los daños evidenciados en el predio de la Carrera 29 C N° 72-70
