DIAGNÓSTICO TÉCNICO – DI-10240
SUBDIRECCIÓN DE ANÁLISIS DE RIESGOS Y EFECTOS DE CAMBIO CLIMÁTICO
COORDINACIÓN DE ASISTENCIA TÉCNICA
RADICADO IDIGER 2017ER2831

DIRECCIÓN:	Transversal 4 N° 43-61		ÁREA DIRECTA:		300 m ²
SECTOR CATASTRAL	Cataluña		POBLACIÓN ATENDIDA:		2
UPZ:	99-Chapinero	FAMILIA	1	ADULTOS	2
				NIÑOS	0
LOCALIDAD:	02 – Chapinero		PREDIOS EVALUADOS		1
CHIP	AAA0088DRFT		OFICIO REMISORIO		CR-26638

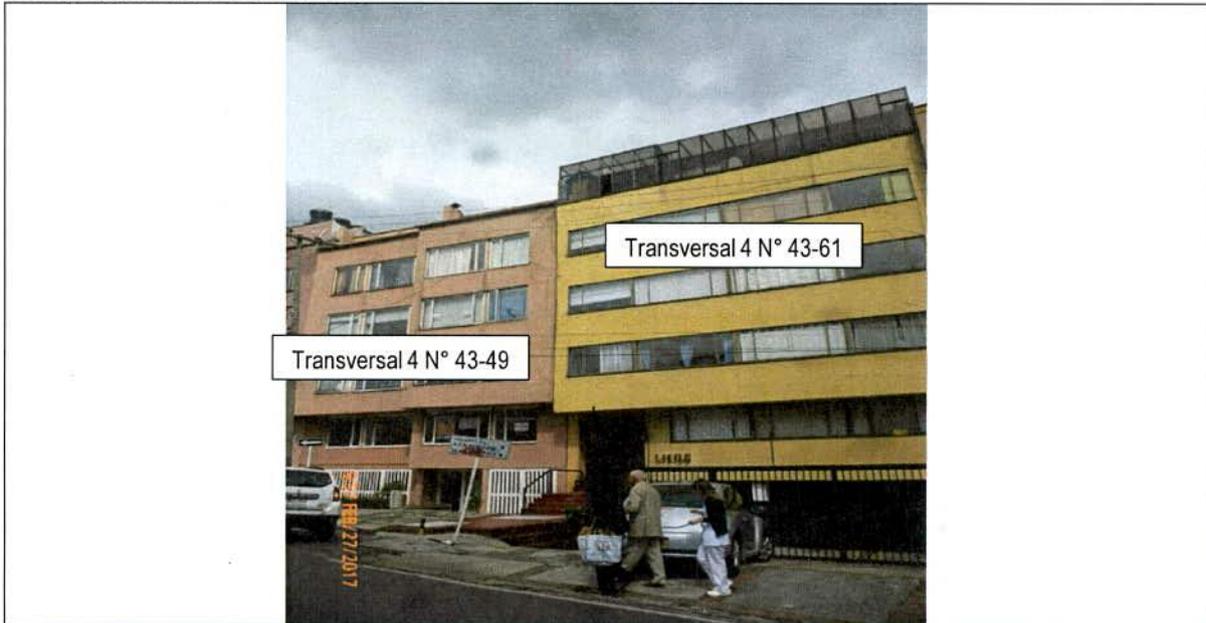
Fotografía 1: Fachada de los predios de la Transversal 4 N° 43-49 y Transversal 4 N° 43-61 en la Localidad de Chapinero.

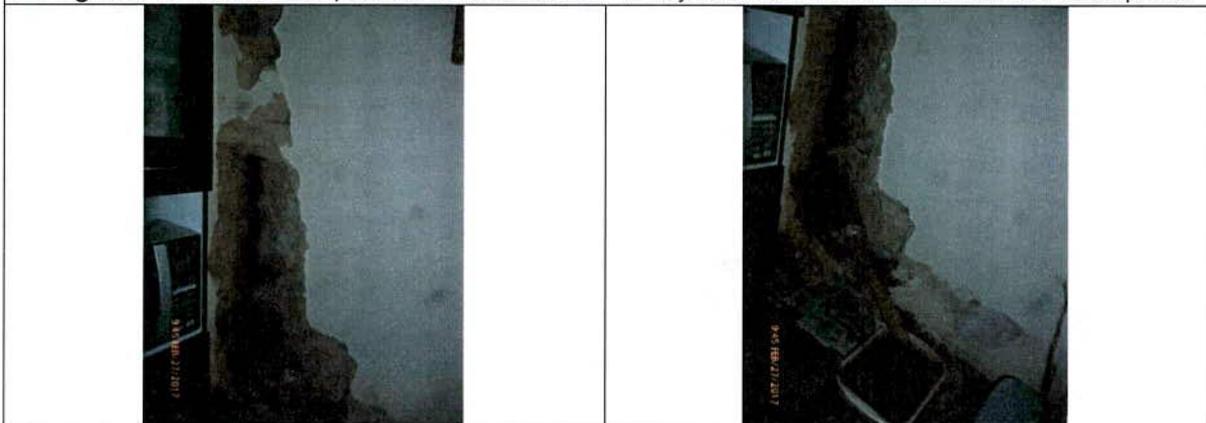
El edificio está conformado por 8 niveles distribuidos 4 sobre la rasante de la vía más 4 pisos tipo sótanos de uso residencial conformando 26 apartamentos dúplex. La edificación se encuentra construida en un sistema porticado. Se realiza verificación al apartamento 108 (el cual hace mención la solicitud), observando que al costado sur del primer nivel del apartamento en el muro perimetral se realizó una regata esto con el fin de verificar si existía alguna fuga de agua en las redes hidrosanitarias, ya que se presenta un goteo constante en dicho muro (información suministrada por la residente del apartamento). Se observa una conexión de una tubería en PVC donde se presenta goteo, que podría ser la causa de la filtración que manifiesta el responsable del predio.

Fotografía 2: Se observa el hueco realizado en el muro perimetral del costado sur del apartamento 108 del predio de la Transversal 4 N° 43-61 en la Localidad de Barrios Unidos.

- Deterioro del apartamento 108 y de la edificación en general emplazada en el predio de la Transversal 4 N° 43-61 en la Localidad de Chapinero, por la filtración de agua evidenciada.

- A la administración de las edificaciones emplazadas en los predio de la Transversal 4 N° 43-61 y Transversal 4 N° 43-49, realizar verificación de las redes hidrosanitarias de los edificios, con el fin de determinar si se presenta fuga de agua, las cuales puedan estar generando deterioro a las mismas.
- A la Alcaldía local de Chapinero, adelantar las acciones administrativas tendientes a verificar el cumplimiento de la recomendación impartida mediante este informe con el fin de mitigar cualquier condición de riesgo que pudiese comprometer la estabilidad de la edificación en comento.
