DIAGNÓSTICO TÉCNICO DI-10245
SUBDIRECCIÓN DE ANÁLISIS DE RIESGOS Y EFECTOS DE CAMBIO CLIMÁTICO
COORDINACIÓN DE ASISTENCIA TÉCNICA
RADICADO IDIGER 2017ER2699

DIRECCIÓN	Calle 185 A # 9 – 12	ÁREA DIRECTA	0.015 Ha				
SECTOR	Verbenal San Antonio	POBLACIÓN ATENDIDA	13				
UPZ	9 – Verbenal	FAMILIAS	2	ADULTOS	8	NIÑOS	5
LOCALIDAD	1 – USAQUEN	PREDIOS EVALUADOS	1				
CHIP	AAA0115WRXR	OFICIO REMISORIO	CR-26678

Estructural: Daños Leves

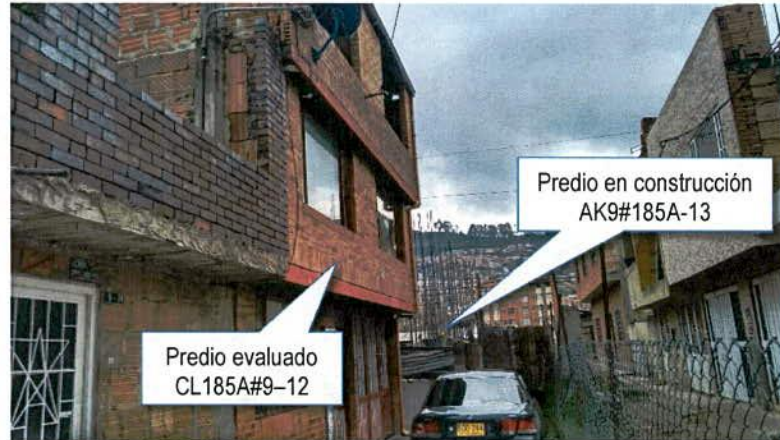
La edificación colinda hacia el costado oriental, con el predio de la Av. Carrera 9 # 185 A – 13 (Predio 2, Figura 1) donde se emplaza una construcción apoticada, al momento de la visita se evidencia que se se encuentra en fase de construcción de estructura. Las características del inmueble se pueden apreciar en la fotografía 1.

Fotografía 1. Vista general de los inmuebles ubicados en la Calle 185 A # 9 – 12 y Av. Carrera 9 # 185 A – 13.

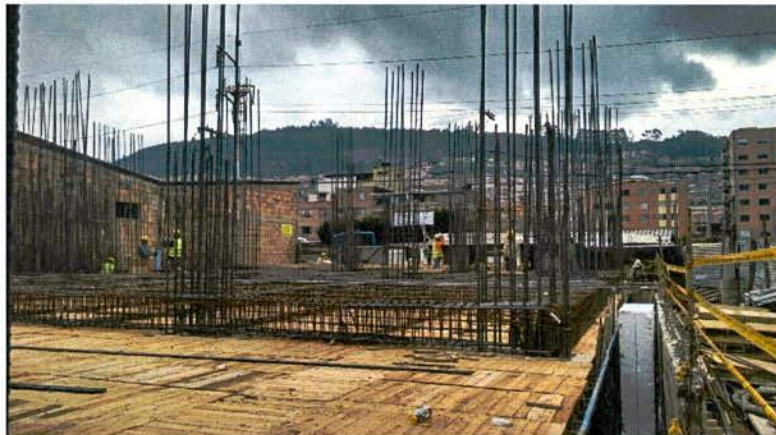
Dentro de las posibles causas de las lesiones evidenciadas se tienen las actividades de construcción que se adelantan en el predio vecino construcción ubicado en la Av. Carrera 9 # 185 A – 13 (Predio 2, Figura 1). Cabe resaltar que esta situación no es posible confirmar con una inspección visual.

Fotografía 2. Obra que se adelanta en el predio de la Av. Carrera 9 # 185 A – 13.

- Al responsable o responsables de la construcción que se desarrolla en el predio de la Av. Carrera 9 # 185 A – 13, en el Sector Catastral Verbenal San Antonio de la Localidad de Usaquén, verificar las actas de vecindad a fin de constatar las condiciones del predio de la Calle 185 A # 9 – 12, y otros colindantes antes de iniciadas las obras y compararlas con las condiciones actuales, para poder establecer si o no se han presentado afectaciones asociadas a la ejecución del proyecto; en caso afirmativo implementar las acciones necesarias, que garanticen llevar los predios a las condiciones de estabilidad y habitabilidad que tenían antes de iniciadas las labores en obra, acciones que deberán implementarse con el apoyo de personal idóneo.

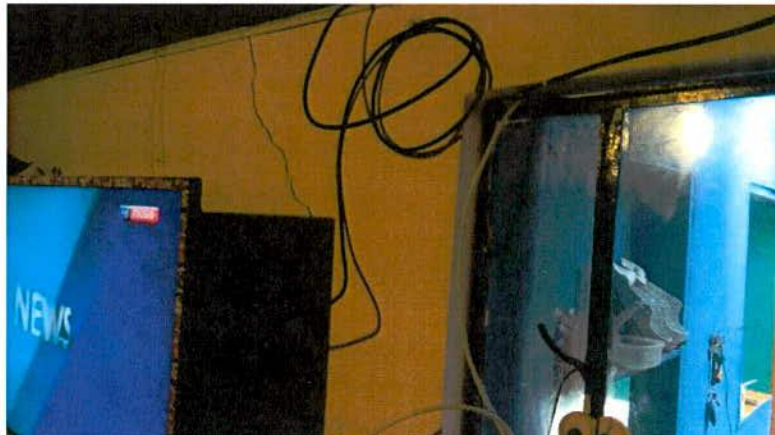
Elementos estructura soporte		Indicar % del elemento para cada nivel de Daño					Comentarios <i>Se asigna para cada nivel de daño un porcentaje equivalente a la cantidad o extensión del elemento.</i>
		Ninguno	Leve	Moderado	Fuerte	Severo	
		N	L	M	F	S	
Elementos esenciales	Muros	95	5	0	0	0	Se evidencia agrietamiento en la mampostería de la edificación emplazada en el costado norte del predio.
	Columnas						Estos elementos no existen en la edificación por lo tanto no presentan evaluación.
	Nudos/ Conexiones						
Otros elementos	Vigas						No se evidencian daños a simple vista.
	Entrepisos	0	0	0	0	0	
Registro y evaluación de daños del inmueble							
Elementos no estructurales - Arquitectónicos		Indicar Daño					Comentarios <i>Se listan los elementos más representativos a juicio del ingeniero evaluador.</i>
		N	L	M	F	S	
Cubierta		x					Un nivel de daño clasificado como ninguno (N) corresponde a que no hay daño aparente

De acuerdo a la tabla anterior se establece que la vivienda evaluada presenta una calificación de daños **leve**.

Fotografía 3. Fisuras en muros interiores del predio de la Calle 185 A # 9 – 12.

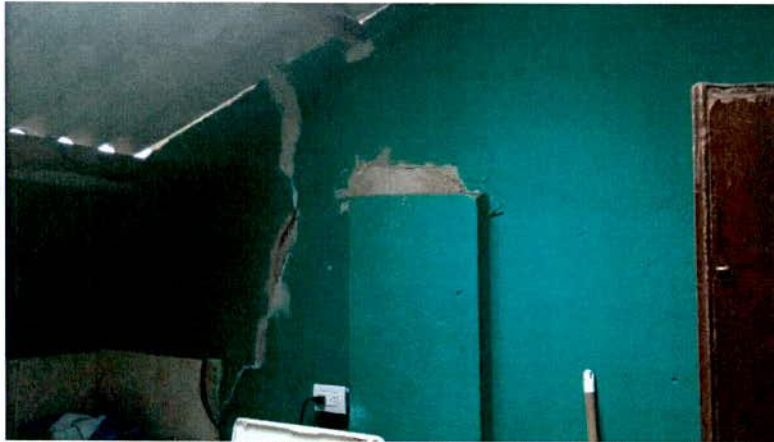
Fotografía 4. Fisuras con tendencia vertical en muro del costado norte del predio Calle 185 A # 9 – 12.
