DIAGNÓSTICO TÉCNICO DI-10254
SUBDIRECCIÓN DE ANÁLISIS DE RIESGOS Y EFECTOS DE CAMBIO CLIMÁTICO
COORDINACIÓN DE ASISTENCIA TÉCNICA
RADICADO IDIGER 2017ER2861

DIRECCIÓN	Carrera 66 # 67 - 22	ÁREA DIRECTA	0.025 Ha		
SECTOR	José Joaquín Vargas	POBLACIÓN ATENDIDA	14		
UPZ	22 – Doce de Octubre	FAMILIAS	ADULTOS	14	NIÑOS -
LOCALIDAD	12 – Barrios Unidos	PREDIOS EVALUADOS	1		
CHIP	AAA0054EOCN	OFICIO REMISORIO	CR-26734

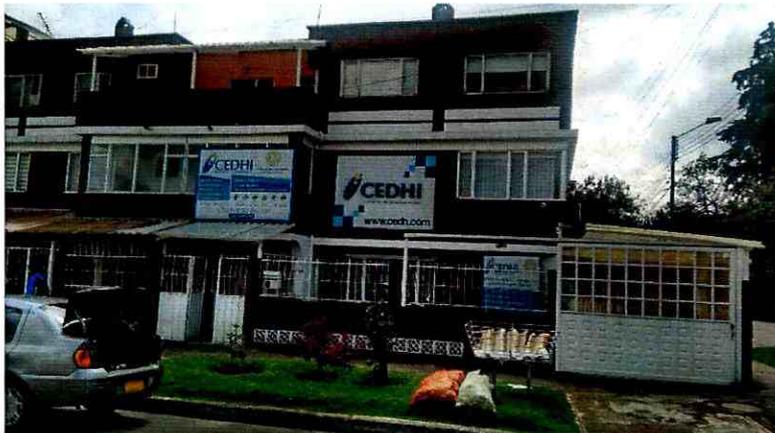
Fotografía 1. Vista general del inmueble ubicado en la Carrera 66 # 67 – 22.

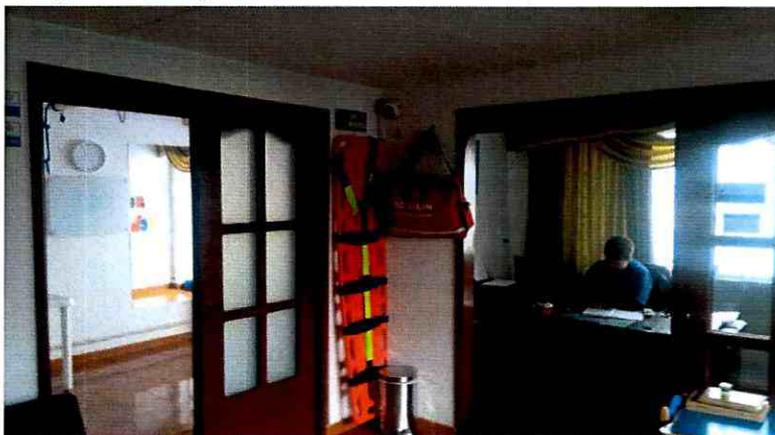
Fotografía 2. Muros del primer piso en buenas condiciones

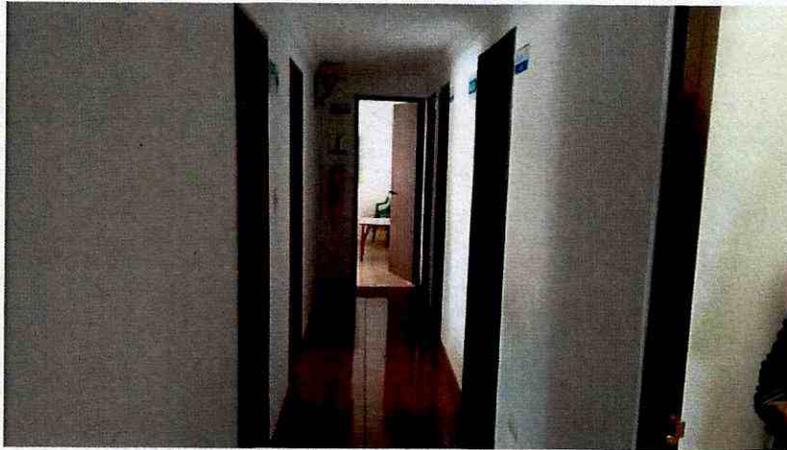
Fotografía 3. Muros interiores en buen estado

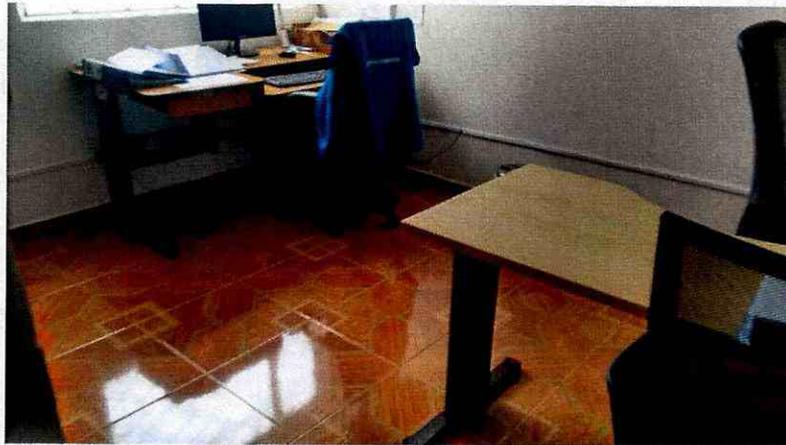
Fotografía 4. Acabados de piso sin daños ni fractura.

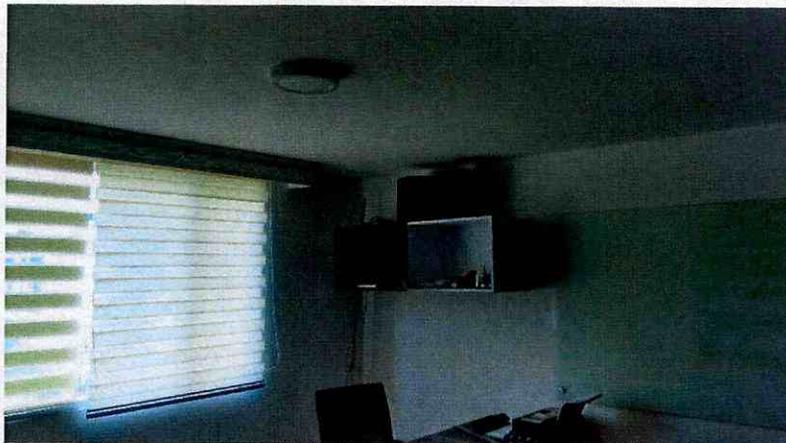
Fotografía 5. Placa de piso en buenas condiciones. No se observan grietas o fisuras que indiquen mal comportamiento
