DIAGNÓSTICO TÉCNICO DI- 10278
SUBDIRECCIÓN DE ANÁLISIS DE RIESGOS Y EFECTOS DEL CAMBIO CLIMÁTICO
COORDINACIÓN DE ASISTENCIA TECNICA
EVENTO SIRE 4525534

DIRECCIÓN:	Calle 1 N° 2 – 32 Este	ÁREA DIRECTA:	3400 M ²		
Barrio:	Gran Colombia	POBLACIÓN ATENDIDA:	40		
UPZ:	96-Lourdes	FAMILIAS	5	ADULTOS	27
LOCALIDAD:	3- Santa Fe	PREDIOS EVALUADOS	1		
CHIP:	AAA0033TWZE	DOCUMENTO REMISORIO	CR-26923

Movimiento en masa: Desprendimiento de Fragmentos Rocosos

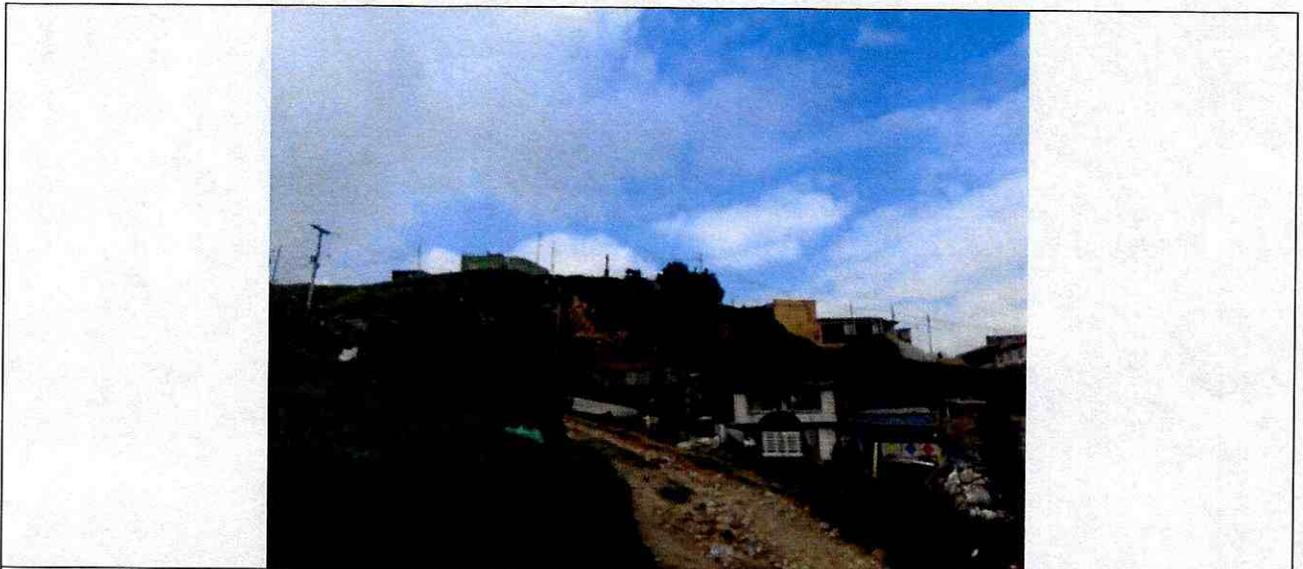
Fotografía 1. Vista del sector evaluado en el predio de la Calle 1 N° 2 – 32 Este, en la Localidad de Santa Fe.

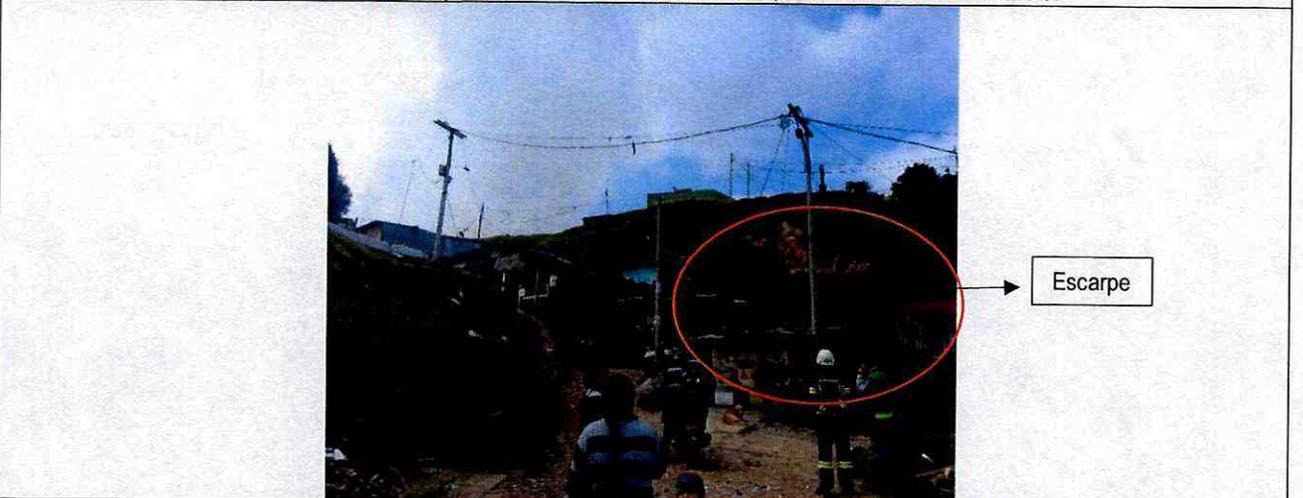
Fotografía 2: Vista desde el costado nor-occidental del escarpe y del sector evaluado en el predio de la Calle 1 N° 2 – 32 Este, en la Localidad de Santa Fe.

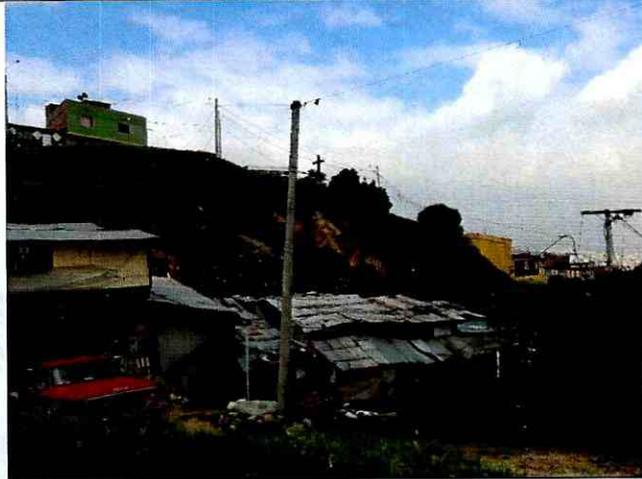
Fotografía 3: Vista desde el costado nor-oriental del escarpe y del sector evaluado en el predio de la Calle 1 N° 2 – 32 Este, en la Localidad de Santa Fe.

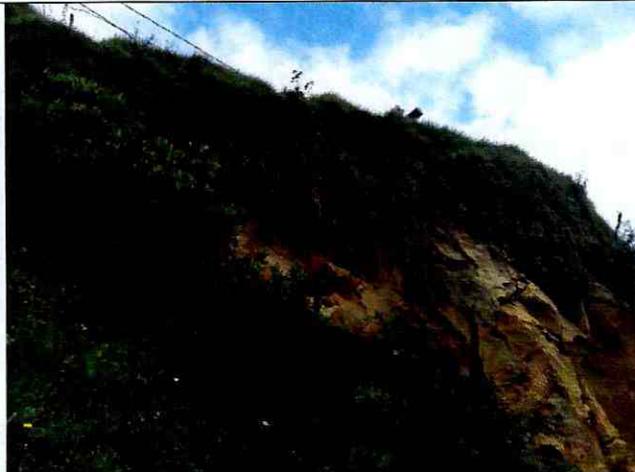
Fotografía 4: Vista del escarpe y de las grietas sobre la ladera del sector evaluado, en la Localidad de Santa Fe.

- La estabilidad de la ladera evaluada ubicada al costado sur del predio de la Calle 1 N° 2-32, se encuentra comprometida en la actualidad dada la presencia de grietas de tracción y presencia de fragmentos de roca que se puedan desprender en el corto y mediano plazo.
- La funcionalidad de las viviendas que se ubican dentro del predio de la Calle 1 N° 2-32 Este identificadas en la figura 1 como Unidades Habitacionales, se encuentran comprometidas en la actualidad por los posibles desprendimientos de fragmentos rocosos que se pueden presentar desde la ladera localizada al costado sur.
- La funcionalidad del sendero peatonal ubicado en la parte alta de la ladera evaluada se encuentra comprometida en la actualidad por posibles desprendimientos de material vegetal y/o fragmentos rocosos sobre el cual se encuentra ubicado.

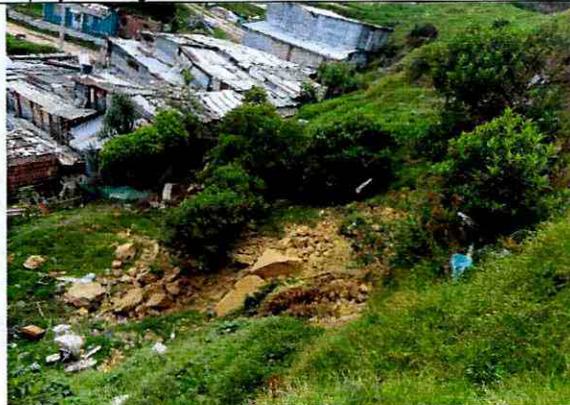
El día 17 de Marzo de 2017, en atención a evento SIRE de la referencia personal del IDIGER realiza visita al sector de la Calle 1 N° 2-32 Este, donde se observa un escarpe 7 metros de alto y 10 metros de largo aproximadamente, del cual se desprenden fragmentos rocosos en un volumen aproximado de 10 m³. Los fragmentos rocosos tienen un diámetro de hasta 3 m, depositándose en la parte baja de la ladera sin alcanzar al momento las viviendas localizadas al costado norte del predio en mención, ubicadas a una distancia de 10 m de la parte baja del talud.

Dentro de las posibles causas por las cuales se pueden estar presentando los desprendimientos en el predio de la Calle 1 N° 2 – 32, se encuentran el alto grado de fracturamiento del macizo rocoso, ya que al parecer corresponde a un antiguo frente de explotación de material para construcción. También es posible que las causas estén asociadas a filtraciones de agua ante la carencia de obras por el manejo de las mismas.

Fotografía 5: Se observa el desprendimiento de tierra de fragmentos rocosos que se depositan en la parte baja de la ladera
DI-10278

- Al responsable y/o responsables del predio de la Calle 1 N° 2-32 Este, Barrio Gran Colombia de la Localidad de Santa Fe, acoger la recomendación de evacuación de las unidades habitacionales (1 a la 5), hasta tanto se garanticen las condiciones de estabilidad de la ladera evaluada.
- A la Alcaldía Local de Santa Fe responsables del sendero peatonal que se ubica en la parte alta de la ladera sobre la Calle 1, Barrio Gran Colombia de la Localidad de Santa Fe, acoger la recomendación de restricción de uso, hasta tanto se garanticen las condiciones de estabilidad de la ladera evaluada.
