DIAGNÓSTICO TÉCNICO DI – 10287
SUBDIRECCIÓN DE ANÁLISIS DE RIESGOS Y EFECTOS DE CAMBIO CLIMÁTICO
COORDINACIÓN DE ASISTENCIA TÉCNICA
RADICADO IDIGER 2017ER3972
EVENTO SIRE 4500211

DIRECCIÓN	Transversal 48 A Bis A No. 69 A – 27 Sur	ÁREA DIRECTA	80 m ²				
BARRIO	Jerusalem	POBLACIÓN ATENDIDA	3				
UPZ	70 – Jerusalem	FAMILIAS	1	ADULTOS	2	NIÑOS	1
LOCALIDAD	19 – Ciudad Bolívar	PREDIOS EVALUADOS	1				
CHIP	AAA0019YJXS	OFICIO REMISORIO	CR-26950

ESTRUCTURAL: Daño moderado.

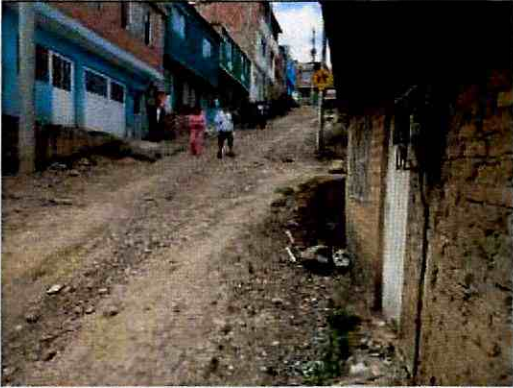
<p>Foto No. 1. Vía de acceso principal a la vivienda emplazada en el predio de la Tv. 48 A Bis A No. 69 A – 27 Sur</p>	<p>Foto No. 2. Vista frontal de la vivienda emplazada en el predio de la Tv. 48 A Bis A No. 69 A – 27 Sur</p>

- Se informa y aclara a los responsables de realizar las actividades de pavimentación de la vía principal de acceso al predio de la Transversal 48 A Bis A No. 69 A - 27 Sur (INTERAMBIENTE INGENIERÍA S.A.S), que de acuerdo a lo estipulado en el Artículo 32 del Decreto 172 de 2014, es responsabilidad de quien ejecuta obras, el realizar el respectivo análisis de riesgos y tomar las medidas de prevención y mitigación, tal como se cita a continuación:

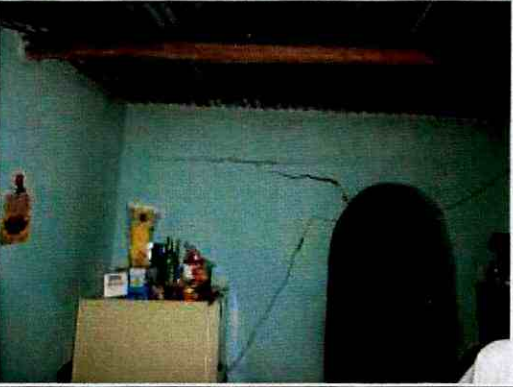
En el predio de la referencia se emplaza una vivienda de un (01) nivel construida en mampostería simple con cubierta liviana en tejas de zinc soportada por entramado en madera que descansa en los muros de cerramiento perimetral. En la inspección visual se identifican grietas de tendencia diagonal y horizontal en muros divisorios con aberturas aproximadas de 1.0 centímetro y longitudes que no superan los 3.0 metros. (Ver fotografías 2, 3, 4). Los daños que presenta la vivienda son calificados en la siguiente tabla:

Dentro de las posibles causas por las cuales se están generando los daños en la vivienda se puede mencionar las deficiencias constructivas que presenta relacionados con la ausencia de elementos de confinamiento y amarre tipo vigas y columnas; adicionalmente pueden estar relacionados con problemas a nivel de cimentación, situación que con base a la inspección visual no se puede precisar.

<p>Foto No. 3. Grietas en muros de la vivienda</p>	<p>Foto No. 4. Grietas en muros de la vivienda</p>

- Al responsable de la vivienda emplazada en el predio de la Transversal 48 A Bis A No. 69 A - 27 Sur, Barrio Jerusalem de la Localidad de Ciudad Bolívar, se recomienda adelantar un estudio detallado de ingeniería en donde se analice de manera integral el conjunto suelo estructura, la vulnerabilidad estructural y la
