<b>DIAGNÓSTICO TÉCNICO</b>	Código:	<b>GAR- FT - 03</b>
		Versión:	<b>03</b>
		Fecha de revisión:	<b>01/10/2014</b>

**DIAGNÓSTICO TÉCNICO – DI-10290**  
**SUBDIRECCIÓN DE ANÁLISIS DE RIESGOS Y EFECTOS DE CAMBIO CLIMÁTICO**  
**COORDINACIÓN DE ASISTENCIA TÉCNICA**  
**RADICADO IDIGER 2017ER5278**

<b>DIRECCIÓN:</b>	Calle 23 F N°73 F - 03	<b>ÁREA DIRECTA:</b>	300 m <sup>2</sup>		
<b>SECTOR CATASTRAL:</b>	Capellanía	<b>POBLACIÓN ATENDIDA:</b>	1		
<b>UPZ:</b>	114-Modelia	<b>FAMILIAS</b>	0	<b>ADULTOS</b>	0
<b>LOCALIDAD:</b>	9-Fontibón	<b>PREDIOS EVALUADOS</b>	1		
<b>CHIP:</b>	AAA0074ZYWF	<b>DOCUMENTO REMISORIO</b>	CR-26962

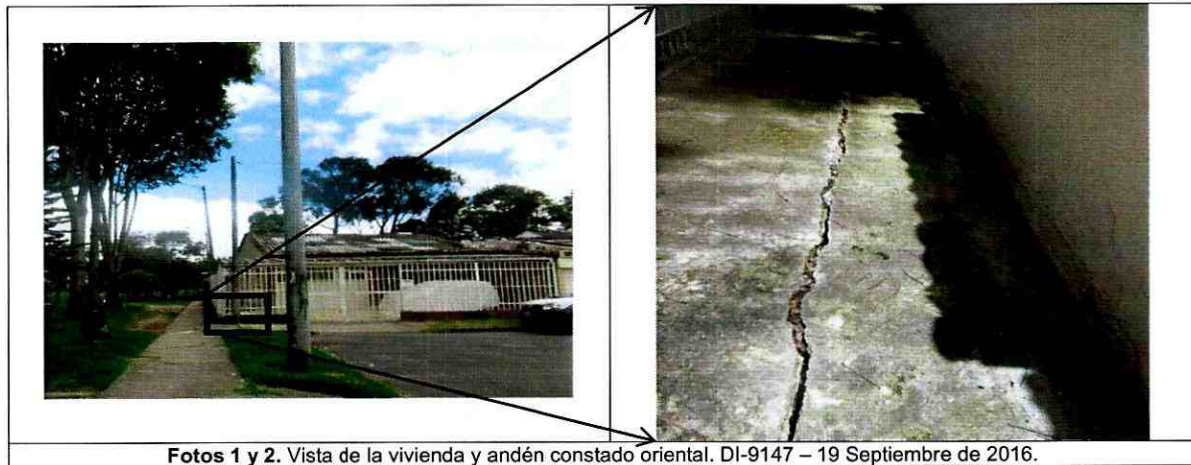
Con base en la inspección visual realizada, se identifica que la edificación presenta una serie de daños en elementos estructurales (muros, pisos, techos) y elementos no estructurales (acabados); daños que tienen una categoría leve ante cargas normales de servicio, y que están relacionados principalmente con deformaciones y la presencia de fisuras y grietas en muros, pisos y techos de tendencia irregular, con aberturas variables entre un (1) milímetro y un (1) centímetro (ver fotografías 5 a 8). Estos daños se focalizan en el costado oriental del predio y no han presentado cambios significativos con respecto a la visita realizada el 19 de Abril de 2016 y documentados en el DI-9147 (ver fotografías 1 a 4).

Considerando que los daños se focalizan en el costado oriental de la edificación contiguos a individuos arbóreos, se estima que sea probable que la afectación generada este asociada a la acción radicular de los árboles en mención; situación anterior que no es posible precisar con base en la inspección visual realizada.

Fotos 1 y 2. Vista de la vivienda y andén constado oriental. DI-9147 – 19 Septiembre de 2016.

- Al responsable y/o responsables de la vivienda emplazada en el predio de la Calle 23 F N° 73 F – 03 de la Localidad de Fontibón, realizar las acciones pertinentes al mejoramiento y/o reforzamiento de la vivienda. Esto con el propósito de garantizar durante la vida útil del inmueble, las condiciones adecuadas para su uso.

- A la Secretaria Distrital de Ambiente, desde su competencia, realizar los análisis pertinentes que permitan determinar si los individuos arbóreos localizados al costado Oriental de la vivienda emplazada en el predio de la Calle 23 F N° 73 F – 03 de la Localidad de Fontibón, están generando y/o pudieren generar alguna afectación en la cimentación y/o estructura de dicho predio y/o infraestructura pública aledañas al sector y se tomen las acciones a las que haya lugar, con el fin de mitigar cualquier condición de riesgo que pudiere presentarse en el sector evaluado.

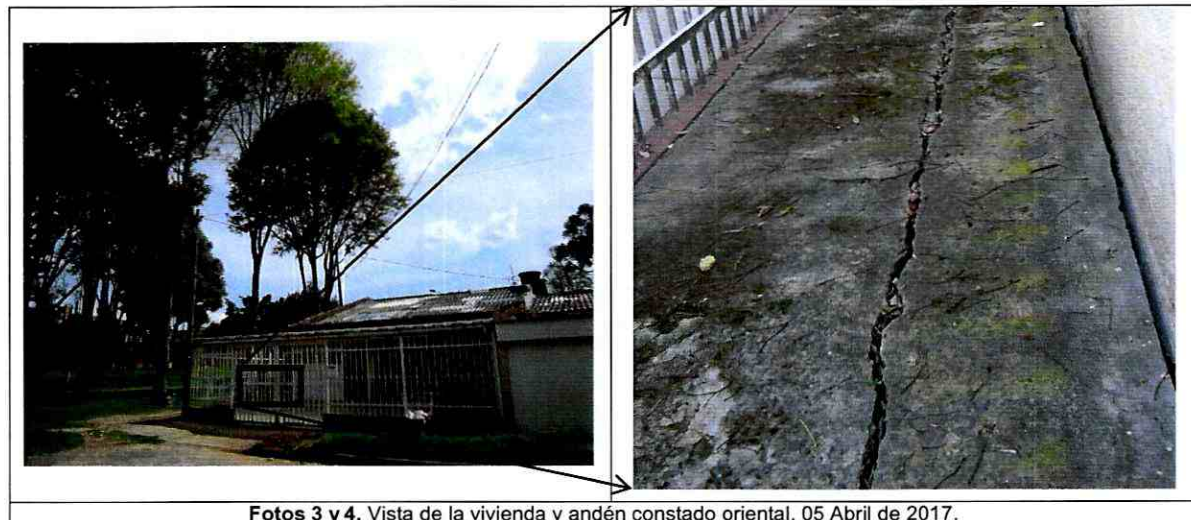
Fotos 3 y 4. Vista de la vivienda y andén constado oriental. 05 Abril de 2017.

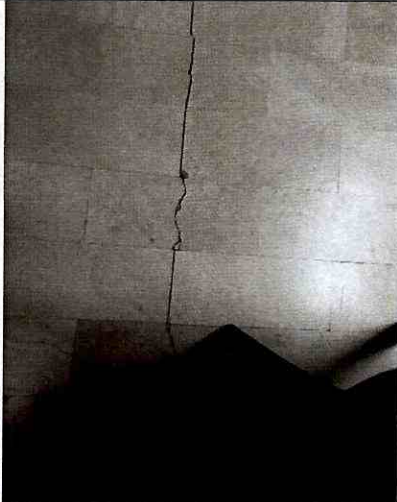
**Foto 5.** Vista de piso con presencia de fisura en zona de sala.  
DI-9147 – 19 Septiembre de 2016.

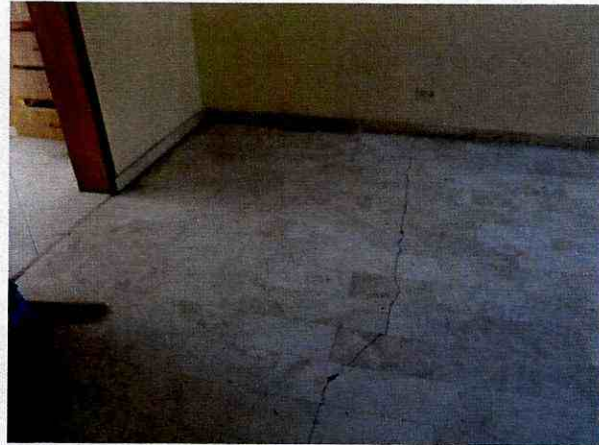
**Foto 6.** Vista de piso con presencia de fisura en zona de sala.  
05 Septiembre de 2016.

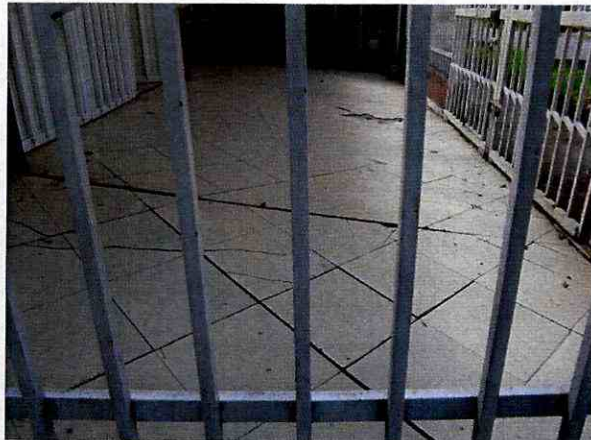
**Foto 6.** Vista de piso costado norte (parqueadero, se observa deformación y grietas. 05 Septiembre de 2016.

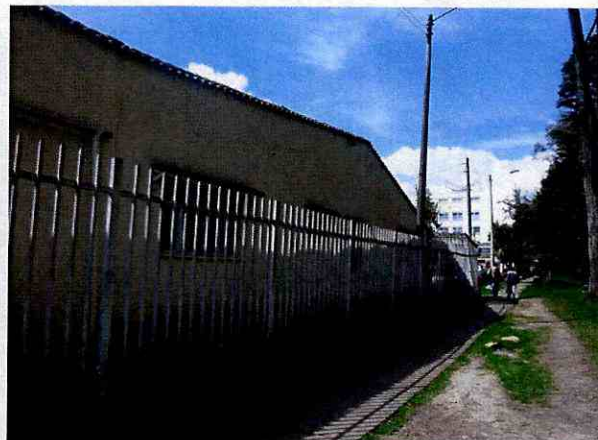
**Foto 6.** Vista del costado oriental del predio, se observan presencia de grietas en muros y andén. 05 Septiembre de 2016.
