DIAGNÓSTICO TÉCNICO DI – 10291
SUBDIRECCIÓN DE ANÁLISIS DE RIESGOS Y EFECTOS DE CAMBIO CLIMÁTICO
COORDINACIÓN DE ASISTENCIA TÉCNICA
RADICADO IDIGER 2017ER3331

ATENDIÓ: NELSON DAVID MILLAN DELVALLE				SOLICITANTE			
COE	26	MOVIL	C	CARLOS ANTONIO PALACIOS CELIS			
FECHA	13 de marzo de 2017	HORA	14:44	VIGENCIA: Temporal mientras no se modifique significativamente las condiciones físicas del Sector.

DIRECCIÓN	Av. Calle 43 Sur No. 82 B - 12	ÁREA DIRECTA	300 m ²				
BARRIO	Gran Britalia	POBLACIÓN ATENDIDA	5				
UPZ	81 – Gran Britalia	FAMILIAS	2	ADULTOS	5	NIÑOS	0
LOCALIDAD	08 – Kennedy	PREDIOS EVALUADOS	1				
CHIP	AAA0052JYDM	OFICIO REMISORIO	CR-26964

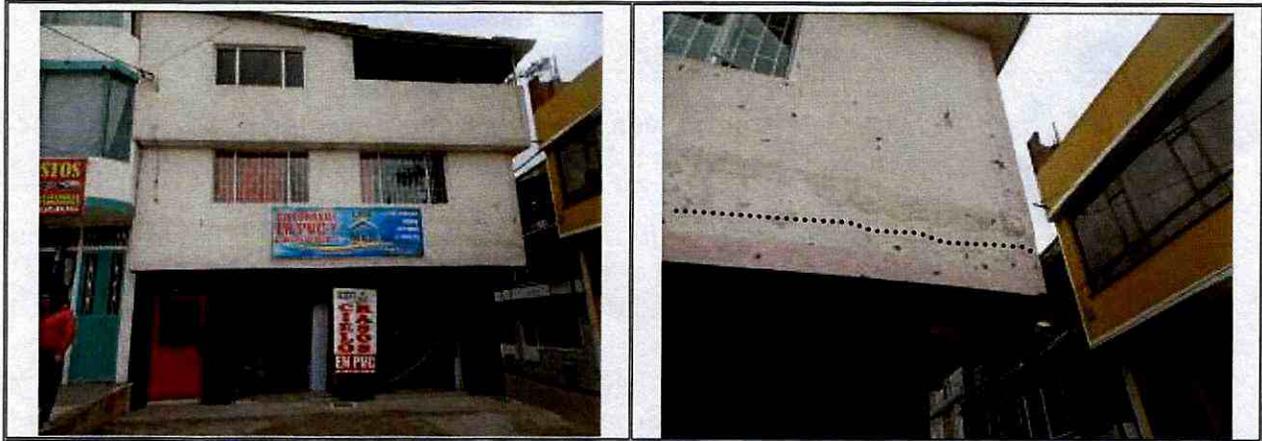
Muro de fachada		X					Fisuras perceptibles a simple vista sobre la superficie.

De acuerdo a la tabla anterior se establece que la clasificación de daños en la edificación evaluada es **LEVE**.

Foto No. 1 y 2. Vista frontal de la vivienda emplazada en el predio de la Avenida Calle 43 Sur No. 82 B – 15 y fisuras en muro de fachada

- A los responsables de la vivienda emplazada en el predio de la Avenida Calle 43 Sur No. 82 B – 15, Barrio Gran Britalia de la Localidad de Kennedy, implementar acciones para el mantenimiento, mejoramiento y reparación de la estructura de la vivienda en mención, actividades en las que deberá contarse con apoyo de personal idóneo y cumplir los niveles de seguridad exigidos por la normativa y el Reglamento Colombiano de Construcción Sismo Resistente NSR-10, para lo cual se deben tramitar los permisos y licencias respectivos.

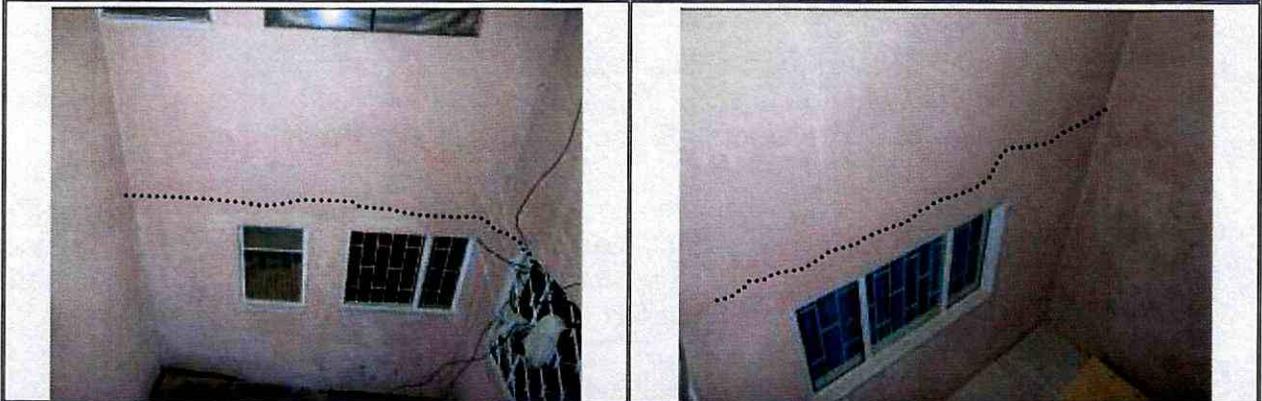
En el predio de la referencia se emplaza una edificación de tres (03) niveles, construida en mampostería parcialmente confinada, con losa de entrepiso en concreto, muros divisorios y perimetrales en mampostería y cubierta tipo liviana soportada por entramado en madera. En la inspección visual realizada se identifican fisuras de tendencia horizontal en muros divisorios y perimetrales, con longitudes de aproximadamente 3.5 metros (Ver fotografías 3 y 4). Los daños que presenta la vivienda son calificados en la siguiente tabla:

Adicionalmente, de acuerdo con lo expresado por la persona responsable del inmueble, se percibe movimiento de la edificación ante la presencia de cargas dinámicas, tales como las generadas por vehículos pesados que transitan por la zona los cuales han podido generar los daños en la vivienda, aunque esta situación no fue posible precisar en el momento de la visita.

Foto No. 3 y 4. Fisuras en muros de la parte interior de la vivienda

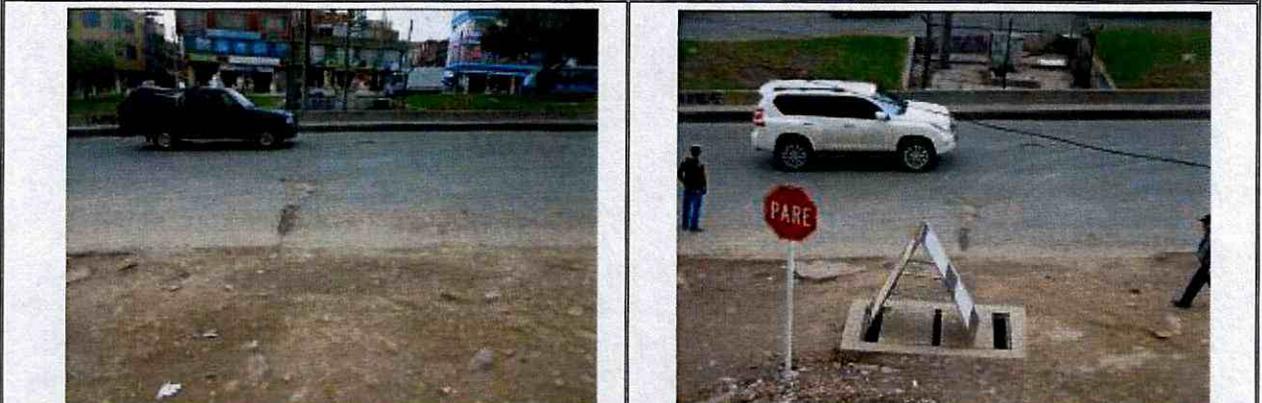
En complemento a la visita realizada al predio de la referencia, se realizó la verificación del tramo vial que se localiza en la Avenida Calle 43 Sur ubicada sobre el costado oriental de la edificación, observando la presencia de baches. Es posible que por el paso de vehículos pesados por los mismos pueda generar algún tipo de vibración en las viviendas, situación que con base en la inspección visual no se puede precisar (Ver fotografías 5 y 6).

Foto No. 5 y 6. Afectaciones en capar de rodadura de la vía Avenida Calle 43 Sur a la altura de la Carrera 82 B

SI	X	NO	¿CUAL?	Afectaciones en capa de rodadura de la infraestructura vial de la Avenida Calle 43 Sur a la altura de la Carrera 82 B
----	---	----	--------	---

- Teniendo en cuenta el tránsito de vehículos de tipo pesado que circulan por el sector de la Avenida Calle 43 Sur a la altura de la Carrera 82 B, se recomienda al Instituto de Desarrollo Urbano-IDU y a la Secretaria Distrital de Movilidad- SDM, desde sus competencias, determinar si la estructura de pavimento de este sector está diseñada para este tipo de cargas y si las vibraciones a las que hace referencia el propietario

- Se recomienda a la Alcaldía Local de Kennedy y al Instituto de Desarrollo Urbano-IDU, desde sus respectivas competencias, identificar el responsable y/o responsables de coordinar el mantenimiento y rehabilitación de la infraestructura vial existente en el sector de la Avenida Calle 43 Sur a la altura de la Carrera 82 A, esto con el fin de garantizar su adecuado funcionamiento.
- Se recomienda a los responsables de la vivienda emplazada en el predio de la Avenida Calle 43 Sur No. 82 B – 15, Barrio Gran Britalia de la Localidad de Kennedy, realizar un seguimiento de las condiciones de estabilidad, funcionalidad y habitabilidad de la edificación y del terreno evaluado, con el propósito de desarrollar intervenciones oportunas que impidan la manifestación de situaciones que generen condiciones de riesgo en la infraestructura pública y privada del sector.
