DIAGNÓSTICO TÉCNICO – DI-10292
SUBDIRECCIÓN DE ANÁLISIS DE RIESGOS Y EFECTOS DE CAMBIO CLIMÁTICO
COORDINACIÓN DE ASISTENCIA TÉCNICA
RADICADO 2017ER3362

DIRECCIÓN	Carrera 10 A No 3-21 Sur	ÁREA DIRECTA	0.5 Ha		
Barrio:	Policarpa Salavarrieta	POBLACIÓN ATENDIDA	1410		
UPZ	35- Ciudad Jardín	FAMILIAS	0	ADULTOS	10
LOCALIDAD	15-Antonio Nariño	PREDIOS EVALUADOS	1		
CHIP	AAA002EDNX MJ 1 AAA0203ZYWF MJ 2	OFICIO REMISORIO	CR-26971

Estructural. Daño Moderado

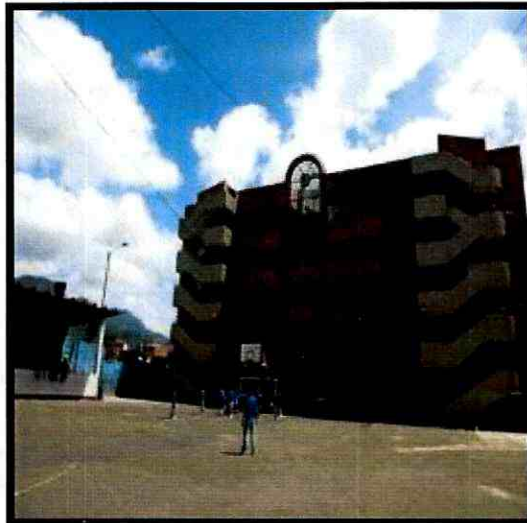
El Colegio Jaime Pardo Leal, localizado en el predio de la Carrera 10 A No 3-21 Sur, colinda hacia el costado oriental, con los predios de la Carrera 10 Bis No 3-65 Sur y de la Carrera 10 Bis No 3-51 Sur, tal como se muestra en la figura No 1. El predio de la Carrera 10 Bis No 3-57 pertenece al colegio y es colindante por este costado con la Carrera 10 Bis (Ver fotografía 1 y figura 1).

Fotografía 1. Colegio Jaime Pardo Leal de la Localidad Antonio Nariño.

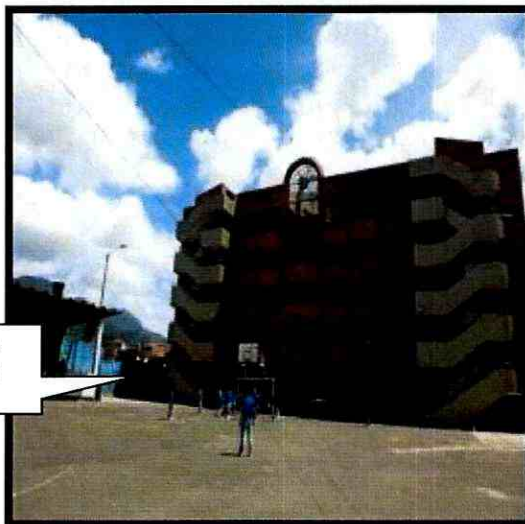
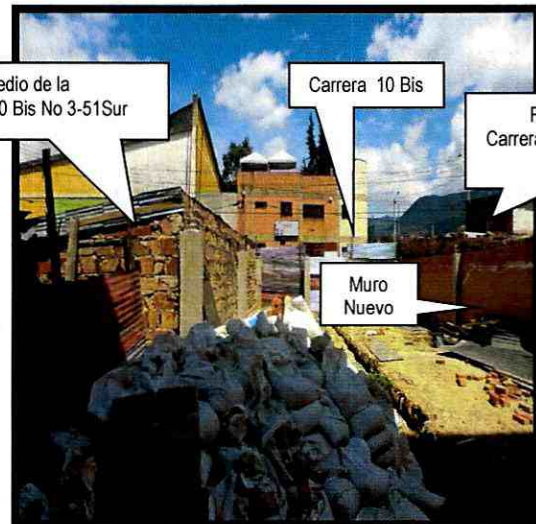
El sector del colegio delimitado por los predios de la Carrera 10 Bis No 3-65 Sur, Carrera 10 Bis No 3-51 Sur y la Carrera 10 Bis que incluye el predio de la Carrera 10 Bis No 3-57 Sur, corresponde a un área en proceso de construcción actualmente detenido por la Alcaldía Local de Antonio Nariño en la cual se pretende por parte de la Secretaría de Educación, rehabilitarla como patio de juego. Actualmente en esta área se ha construido un muro en mampostería parcialmente confinada junto al predio de la Carrera 10 Bis No 3-65 Sur (Ver Fotografías 2 y 3).

Fotografías 2 y 3. Área de construcción detenida del Colegio Jaime Pardo Leal.

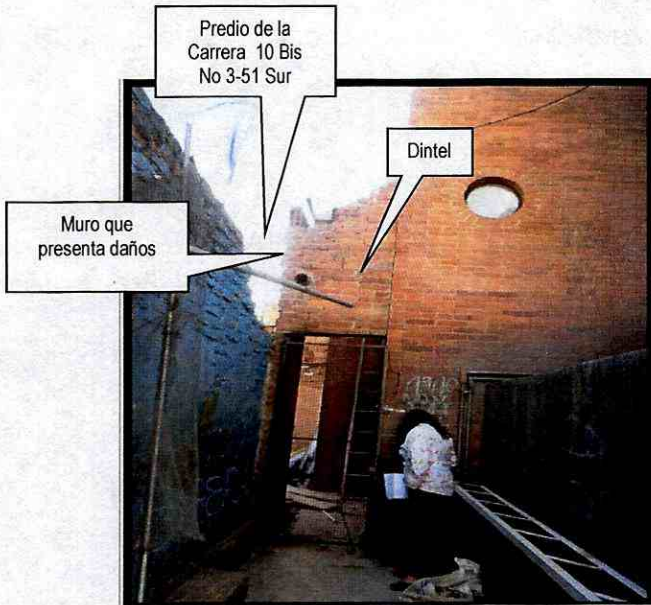
La entrada a este sector está conformada por un muro en mampostería simple el cual sirve como parte del cerramiento del predio de la Carrera 10 Bis No 3-51 Sur. El muro sirve a su vez como soporte de un dintel en mampostería simple que delimita por la parte superior la entrada a este espacio. El muro de aproximadamente 3.5m de alto y 1.5m de largo, presenta descascaramientos en los mampuestos de la parte media del muro, por la cara que da al predio de la Carrera 10 Bis No 3-51 Sur. Los descascaramientos reducen el espesor del muro en aproximadamente el 50% en un tramo de 1m (Aprox), lo cual lo hace susceptible a presentar colapsos parciales o totales ante cargas normales de servicio (Ver Fotografías 4 y 5).

Fotografía 4. Entrada al área en donde se encuentra la construcción detenida.

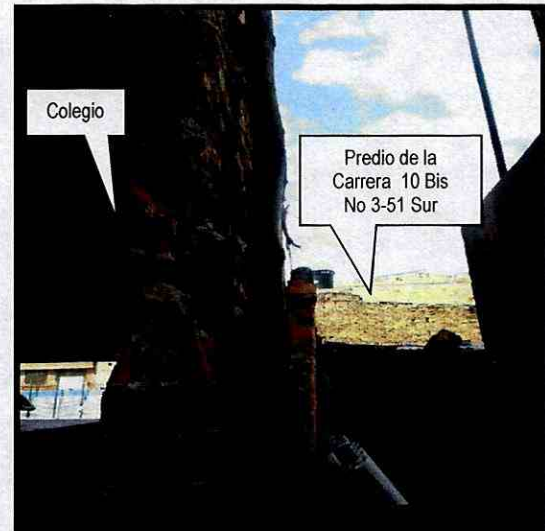
Dentro de las posibles causas del descascaramiento del muro, está la falta de mantenimiento del mismo. Es importante mencionar que se intentó ingresar al predio de la Carrera 10 Bis No 3-51 Sur, para realizar inspección visual del muro desde el interior del predio, pero no fue posible dado que al momento de la visita no se encontraba alguna persona que pudiera atender la visita.

Fotografía 4. Descascaramientos del muro que presenta afectaciones en el colegio y que limita con el predio de la Carrera 10 Bis No 3-51 Sur.

- Posibles colapsos parciales o totales del muro que delimita la entrada al patio del colegio y que colinda con el predio de la Carrera 10 Bis No 3-51 Sur.

- La estabilidad estructural del muro que presenta daños, se encuentra comprometida en la actualidad por el descascaramiento de sus mampuestos ante cargas normales de servicio.
- La funcionalidad del área del Colegio que se pretende destinar como patio de juegos y que actualmente tiene la construcción detenida, delimitada por los predios de la Carrera 10 Bis No 3-65 Sur, Carrera 10 Bis No 3-51 Sur y la Carrera 10 Bis que incluye el predio de la Carrera 10 Bis No 3-57 Sur, se encuentra comprometida en la actualidad por los daños que se presentan en el muro evaluado.
- A pesar de que no fue posible el ingreso al predio de la Carrera 10 Bis No 3-51 Sur, se puede concluir que la funcionalidad del área aledaña al muro evaluado al interior de este predio, correspondiente a un patio posterior, se encuentra comprometida en la actualidad por los daños que se presentan en el muro.

- Al responsable o responsables del Colegio Jaime Pardo Leal, acatar la recomendación de restricción parcial de uso del área que se pretende destinar como patio de juegos y que actualmente tiene su construcción detenida y que a su vez está delimitada por los predios de la Carrera 10 Bis No 3-65 Sur, Carrera 10 Bis No 3-51 Sur y la Carrera 10 Bis que incluye el predio de la Carrera 10 Bis No 3-57 Sur, hasta tanto se adelanten las acciones que garanticen la estabilidad del muro que demarca la entrada (muro evaluado).

- Al responsable o responsables del predio de la Carrera 10 Bis No 3-51 Sur, acatar la recomendación de restricción de uso del área aledaña al muro evaluado, hasta tanto se adelanten las acciones que garanticen la estabilidad del mismo.

- Al responsable o responsables del Colegio Jaime Pardo Leal, adelantar las acciones reparación y reforzamiento del muro evaluado, con el objeto de mantener las condiciones óptimas para su uso
