DIAGNÓSTICO TÉCNICO DI-10296
SUBDIRECCIÓN DE ANÁLISIS DE RIESGOS Y EFECTOS DE CAMBIO CLIMÁTICO
COORDINACIÓN DE ASISTENCIA TÉCNICA
EVENTO SIRE No. 4569921

DIRECCIÓN	Calle 63 B No. 28 A-55.	ÁREA DIRECTA			100 m ²		
SECTOR CATASTRAL	Benjamín Herrera.	POBLACIÓN ATENDIDA			1		
UPZ	98 - Los Alcázares.	FAMILIAS	0	ADULTOS	1	NIÑOS	0
LOCALIDAD	12 - Barrios Unidos.	PREDIOS EVALUADOS			1		
CHIP	AAA0085YDXR.	OFICIO REMISORIO			CR-26982.

Estructural: Clasificación de daño Leve, generado por incendio.

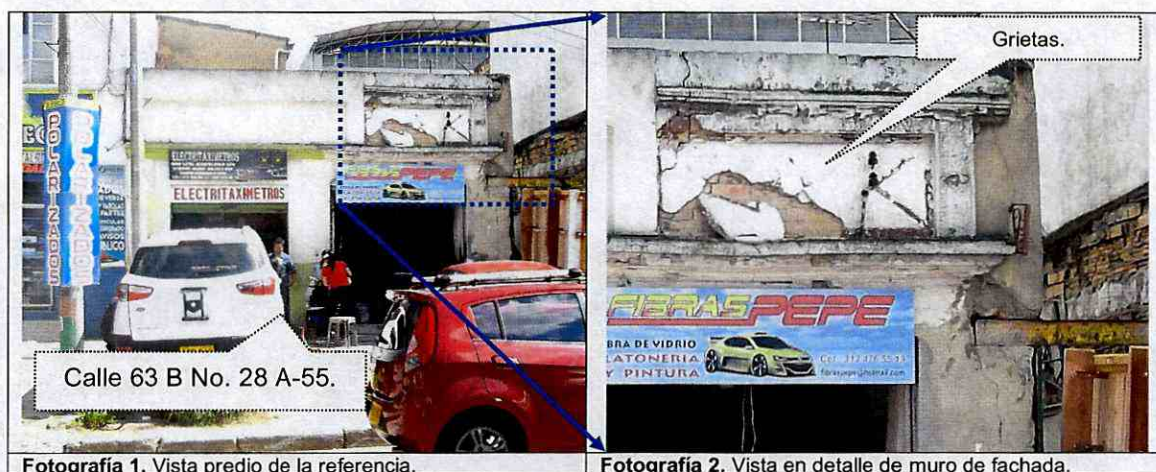
En el predio de la referencia se ubica una edificación de un (1) nivel en altura, con uso comercial (locales), con una edad de construcción superior a los cincuenta (50) años, con sistema estructural de muros de carga en mampostería de arcilla sin refuerzo (deficiencia constructiva), con cierre de cubierta en tejas de fibra cemento y de arcilla cocida, que se apoyan en entramado de madera, en la zona frontal se observa la presencia de cielo raso en mortero de cemento que se emotra en esterilla de guadua (ver foto 1).

En el costado noroccidental del predio se identifican una serie de daños moderados en muros de fachada (“parapeto”) y en cielo raso, consistentes principalmente en la deformación, desprendimientos y presencia de grietas en dichos elementos.

Las causas de los daños evidenciados, están asociados posiblemente a la falta de mantenimiento preventivo y correctivo de la edificación; situación anterior que no es posible precisar con base en la inspección visual realizada.

- De no retirar de manera controlada los elementos estructurales y no estructurales afectados (muros y cielo raso, etc.) en el predio de la referencia, y ante cargas normales de servicio, se podrían presentar colapsos parciales de estos elementos, cuyos escombros podrían impactar al interior del local comercial ubicado en el costado noroccidental del predio y en el andén de uso público frente al mismo.

- Al responsable y/o responsables de la edificación ubicada en el predio de la referencia, acatar la recomendación de restricción del local ubicado en el costado noroccidental, hasta tanto se garanticen la estabilidad estructural de la edificación en comento.
- A la Alcaldía Local de Barrios Unidos, acatar la recomendación de restricción del andén ubicado frente al local ubicado en el costado noroccidental del predio de la referencia, hasta tanto se garanticen las condiciones de estabilidad estructural de dicha edificación.

- Al responsable de la edificación ubicada en el predio de la referencia, implementar acciones para el mantenimiento, mejoramiento y/o reforzamiento de la edificación, garantizando que se cumplan los requerimientos establecidos en el Decreto No. 926 del 19 de marzo de 2010 y el Decreto No. 340 del 13 Febrero de 2012, Reglamento Colombiano de Construcción Sismo Resistente NSR-10 de acuerdo con la normatividad vigente, con el ánimo de garantizar durante la vida útil las condiciones más adecuadas para su uso.

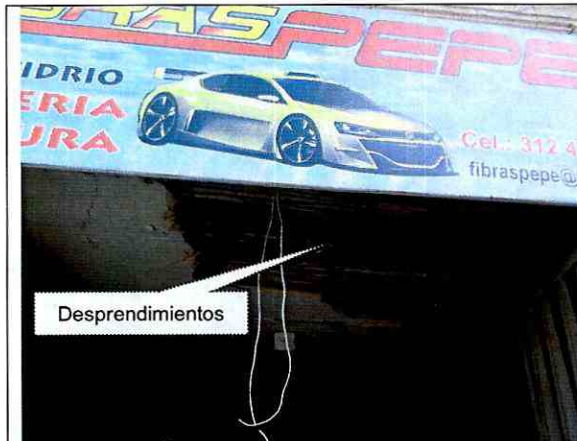
Fotografía 3. Vista de cielo raso, con daños en cielo rasos (desprendimientos y deformaciones).

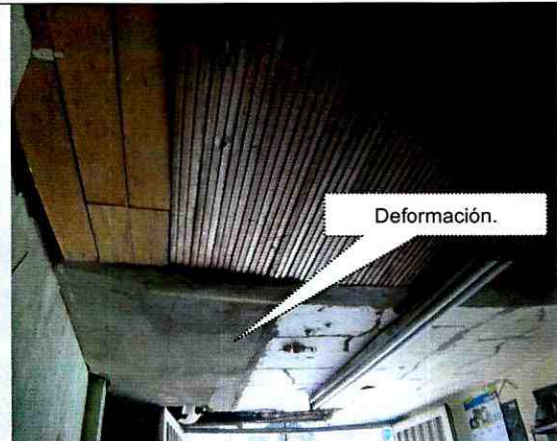
Fotografía 4. Vista del cielo raso del local ubicado en el costado noroccidental del predio, se observan daños (deformaciones y grietas).
