**DIAGNÓSTICO TÉCNICO DI - 10300**  
**SUBDIRECCIÓN DE ANÁLISIS DE RIESGOS Y EFECTOS DE CAMBIO CLIMÁTICO**  
**COORDINACIÓN DE ASISTENCIA TÉCNICA**  
**EVENTO SIRE No. 4580180**  
**RADICADO 2017ER5866**

Movimiento en masa: Magnitud local.

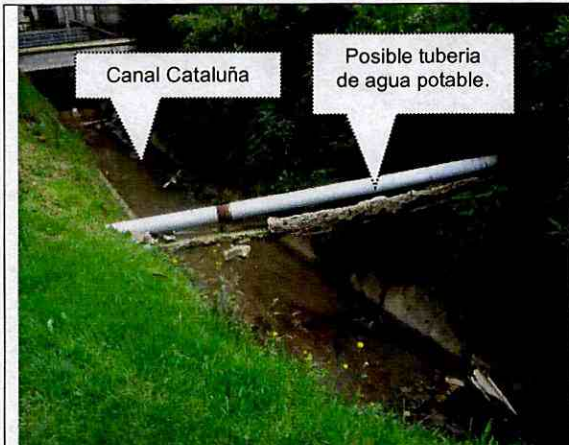
Se identifican redes de aguas servidas, en la parte superior y contigua al movimiento (costado nororiental) se identifica un pozo de inspección entre el canal Cataluña y el escarpe de movimiento (aproximadamente a 15 m del escarpe) y una posible tubería de agua potable de seis (6) pulgadas de diámetro, que se ubica próxima al pozo de inspección anteriormente mencionado; tubería que cruza de manera transversal el canal Cataluña y en la actualidad no presenta daño directo, de acuerdo a la inspección visual realizada (Fotografía 1).

**Fotografía 1.** Vista de sector de Canal Cataluña por encima del escarpe superior del movimiento, se identifica posible tubería de agua potable de 6". Fotografía tomada el 11 de Abril.

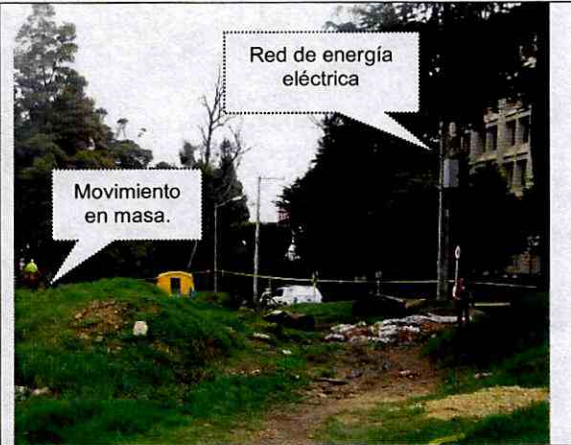
Se identifican redes de energía eléctrica aéreas, paralelas a la Calle 40 A Bis, que se encuentran separadas aproximadamente a unos veinte (20) metros del escarpe principal (superior) del movimiento, no se observan afectaciones directas en la actualidad en estas redes (Fotografía 2).

**Fotografía 2.** Vista de zona por encima del escarpe superior del movimiento (costado norte), se identifica red eléctrica aérea. Fotografía tomada el 11 de Abril.

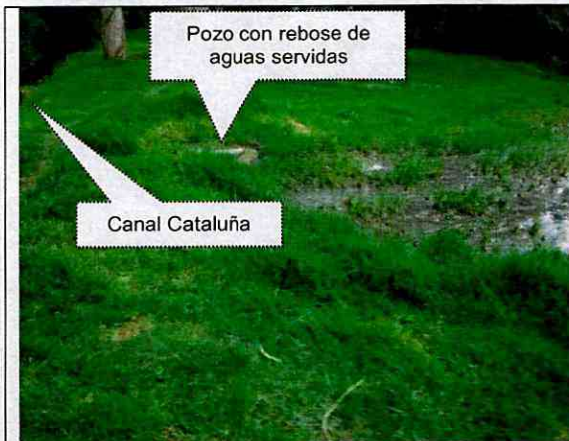
Dentro de las posibles causas que generaron el movimiento en masa, se encuentra como posible detonante las aguas vertidas producto del rebose provenientes de pozo de aguas servidas de la EAB que se ubica en la parte alta del movimiento en masa (según información de Radicado 2017ER5866 podría estarse presentando esta situación desde el 17 de Marzo de 2017); lo cual no es posible precisar con base en la inspección visual realizada, pero que sumada a la interacción entre las variables asociadas a las características geomorfológicas, geotécnicas y geológicas del terreno (pendientes escarpadas, tipo de material, etc.), y las lluvias que se presentaron en el sector pudieron desencadenar el movimiento (Fotografía 3).

**Fotografía 3.** Vista de zona por encima del escarpe superior del movimiento, se identifica pozo de aguas servidas con rebose de aguas servidas. Fotografía tomada el 11 de Abril.

- Realizar la verificación y monitoreo de sus redes de acueducto y alcantarillado en el sector del Parque Nacional y sectores contiguos, especialmente en el sector donde se identificó el movimiento en masa, próximo a las Calle 40 A Bis con Transversal 2, con el propósito de constatar las condiciones y capacidades hidráulicas de sus redes en el sector, y en caso de ser necesario adelantar las intervenciones de reparación y/o adecuación que sean necesarias.

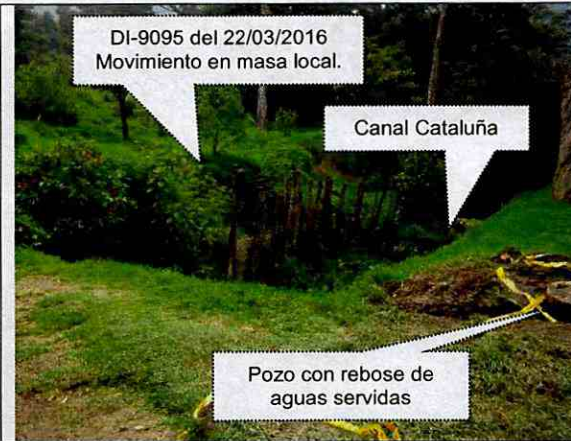
No se identifica afectaciones y/o cambios significativos en el punto donde se presentó el movimiento en masa de carácter local, identificado en el canal Cataluña el 22 de Marzo de 2016 y descrito en el DI-9095 (Fotografía 4).

**Fotografía 4.** Vista de zona por encima del escarpe superior del movimiento, se identifica punto de remoción en masa de carácter local, descrito en DI-9035. Fotografía tomada el 11 de Abril.

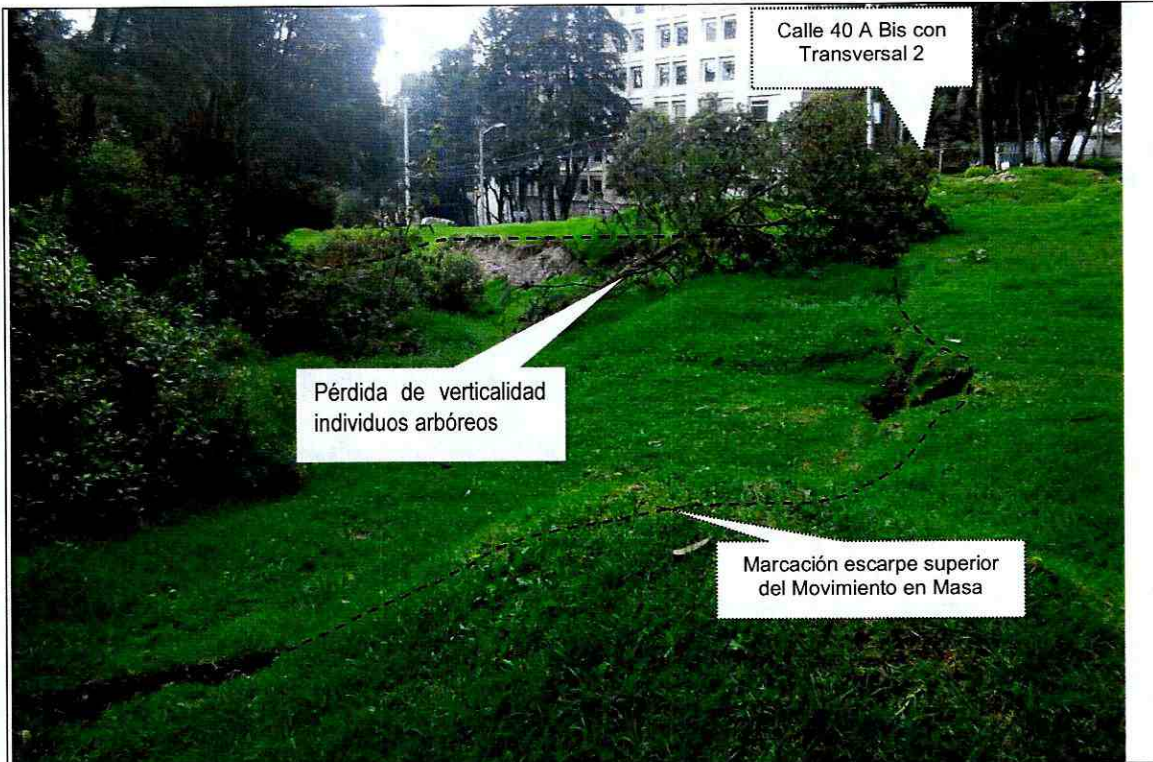
El día 11 Abril se identifica el escarpe principal del proceso de remoción de masa, se encuentran árboles con pérdida de verticalidad que evidencian la actividad del movimiento. Igualmente, se observa el rebose de aguas servidas del pozo de inspección ubicado en la parte superior de la ladera, posiblemente generado por taponamiento de colector y/o por falta de capacidad de evacuación del caudal del mismo, vertiendo aguas a la ladera y generando zonas de empozamiento entre el escarpe principal y el pozo de inspección del sector. El cauce del río Arzobispo presenta acumulación parcial del material desplazado desde la parte superior de la ladera (Fotografía 5 a 7).

**Fotografía 5.** Vista panorámica de la parte alta del sector evaluado en el presente documento en el Sector Catastral Parque Nacional de la Localidad de Chapinero. Fotografía tomada el 11 de Abril desde costado sur.

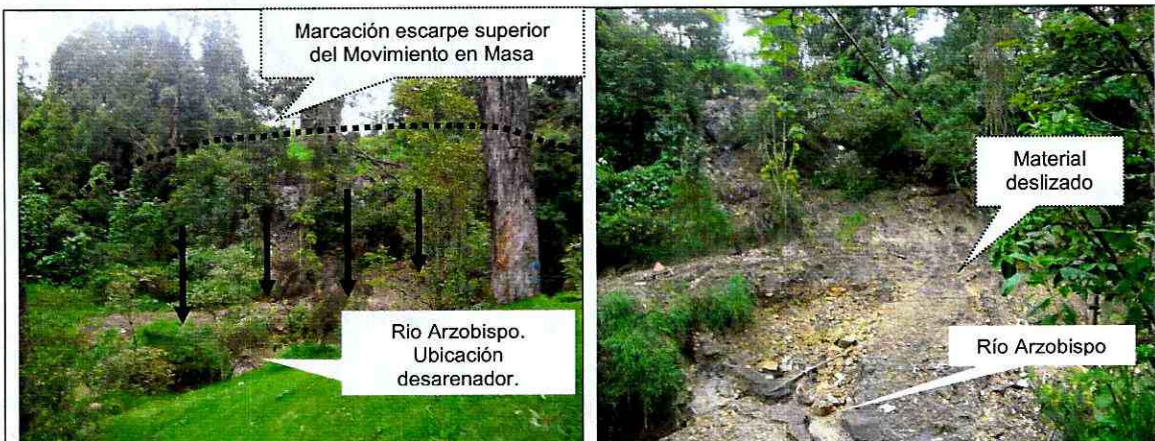
**Fotografía 6** Vista panorámica desde la parte baja del movimiento en masa. Se observa material deslizado y pérdida de verticalidad de individuos arbóreos. Fotografía tomada el 11 de Abril.

**Fotografía 7.** Vista en detalle de la base del deslizamiento, se observa material que se deposita parcialmente sobre el río Arzobispo. Fotografía tomada el 11 de Abril.

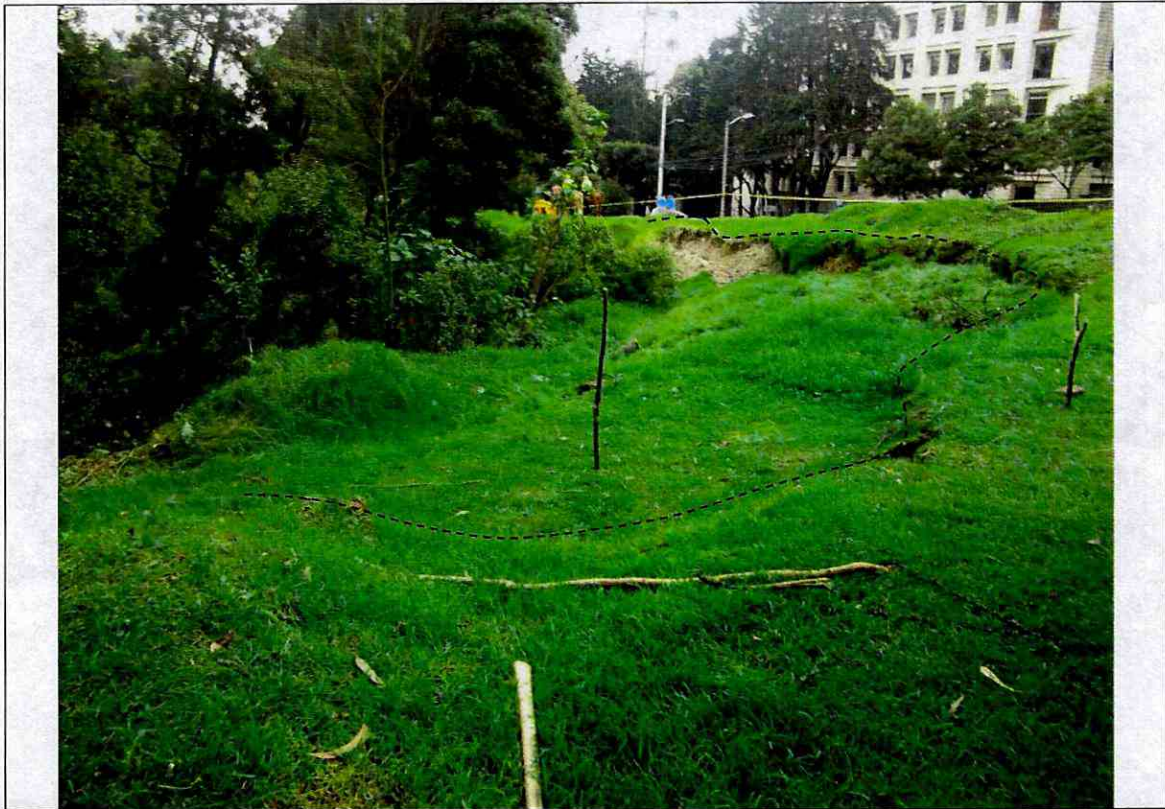
El día 12 de Abril se hace la identificación por parte de funcionarios de la Secretaría Distrital de Ambiente de los individuos arbóreos que han perdido verticalidad y que deben ser retirados. Se evidencia que el pozo de inspección que se encontraba rebosando aguas servidas ya ha sido intervenido por parte de funcionarios de EAB. Se mantiene la ocupación parcial en el cauce del río Arzobispo por parte del material desplazado y no se evidencia avance del movimiento en el escarpe principal (Fotografía 8).

**Fotografía 8.** Vista panorámica de la parte alta del sector evaluado en el presente documento en el Sector Catastral Parque Nacional de la Localidad de Chapinero. Fotografía tomada el 12 de Abril desde costado sur.

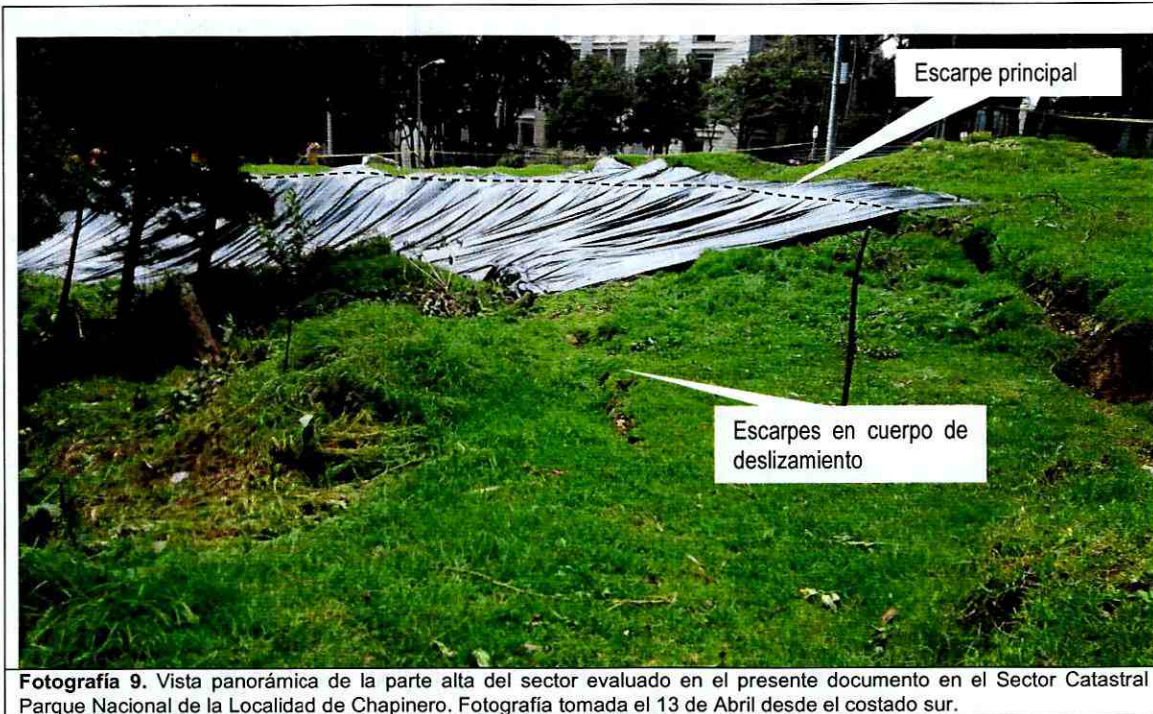
El día 13 de Abril en el momento de la visita se realiza la instalación de plástico sobre el escarpe principal, empezando por el costado norte, con el propósito de minimizar el ingreso de aguas lluvias al mencionado escarpe; igualmente, se continua con el retiro de los individuos arbóreos que han perdido verticalidad por parte de personal de la Defensa Civil. Se mantiene la ocupación parcial en el cauce del río Arzobispo por parte del material desplazado. Según personal de la Defensa Civil se evidencia avance del movimiento en el escarpe principal hacia el costado norte del proceso, situación que no es posible verificar dado que ese sector se encuentra cubierto por plástico. Se identifican nuevos escarpes en el cuerpo de deslizamiento (Fotografía 9).

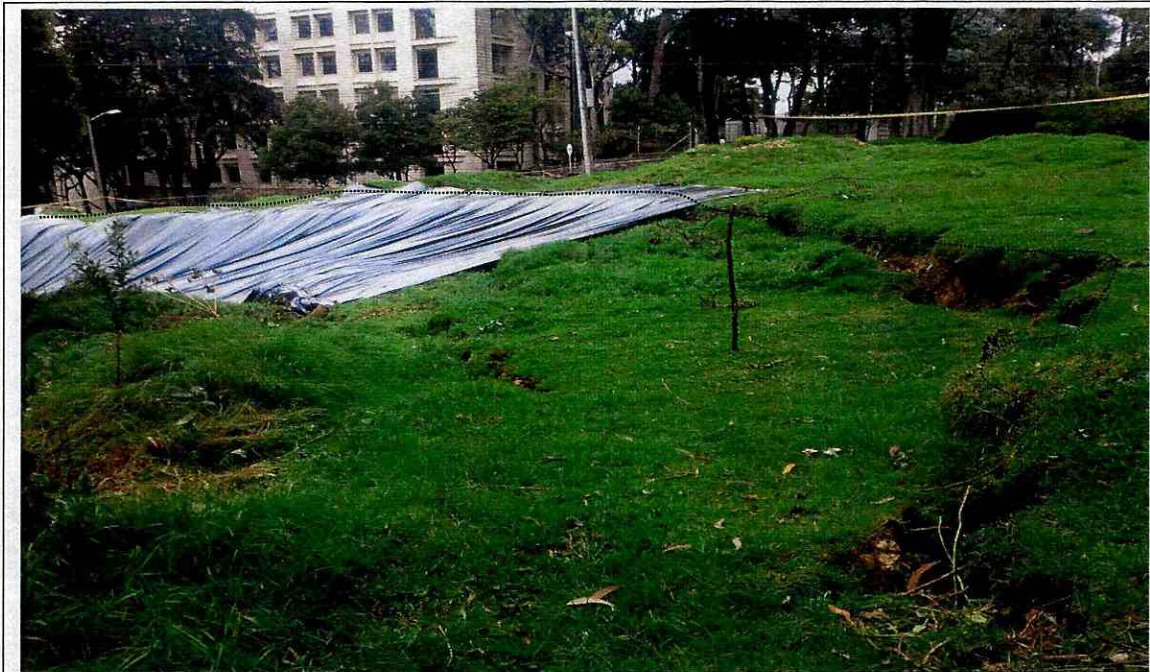
El día 14 de Abril en el momento de la visita no se ha terminado la instalación de plástico sobre el escarpe principal, falta cubrir el costado sur del mismo (Fotografía 10). Se mantiene la ocupación parcial en el cauce del río Arzobispo por parte del material desplazado.

**Fotografía 10.** Vista panorámica de la parte alta del sector evaluado en el presente documento en el Sector Catastral Parque Nacional de la Localidad de Chapinero. Fotografía tomada el 14 de Abril desde costado sur.

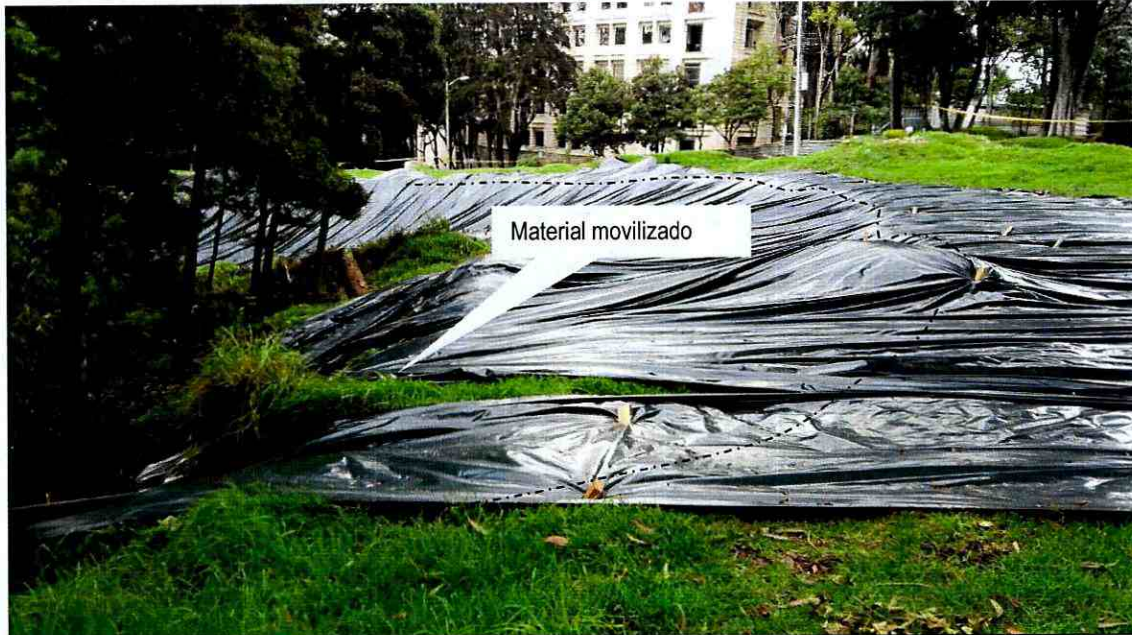
El día 16 de Abril se observa que se ha cubierto con plástico completamente el escarpe del movimiento. Igualmente se evidencia material saturado en el cuerpo de deslizamiento y se mantiene la ocupación parcial en el cauce del río Arzobispo por parte del material desplazado (Fotografía 11 a 13). Se evidencia movimiento del material que se encuentra bajo el plástico.

**Fotografía 11.** Vista panorámica de la parte alta del sector evaluado en el presente documento en el Sector Catastral Parque Nacional de la Localidad de Chapinero. Fotografía tomada el 16 de Abril desde costado sur.

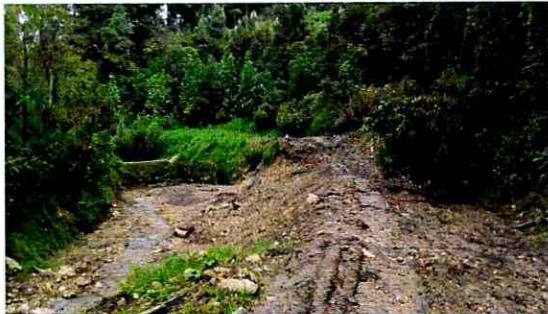
**Fotografía 12.** Vista general del cauce del Río Arzobispo desde aguas arriba, acumulación de material movilizado en la ladera. Fotografía tomada el 16 de Abril.

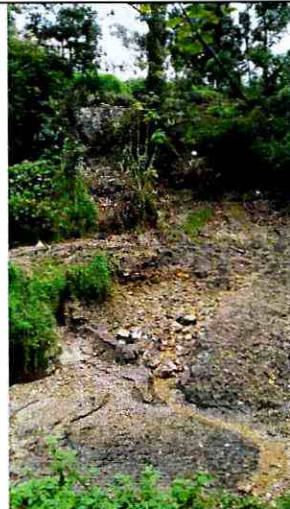
**Fotografía 13.** Vista del cuerpo de deslizamiento desde la parte baja del deslizamiento. Se encuentra saturado el material. Fotografía tomada el 16 de Abril.
