DIAGNÓSTICO TÉCNICO DI – 10302
SUBDIRECCIÓN DE ANÁLISIS DE RIESGOS Y EFECTOS DE CAMBIO CLIMÁTICO
COORDINACIÓN DE ASISTENCIA TÉCNICA
RADICADO IDIGER 2017ER4099
EVENTO SIRE 4514780

MOVIMIENTO EN MASA: Desprendimiento material de la ladera.

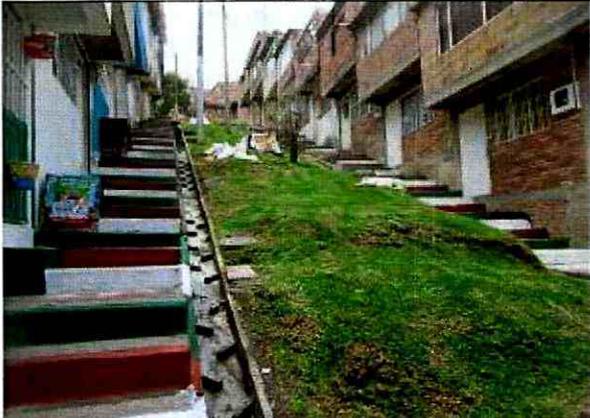
En atención a evento SIRE 4514780 y al radicado 2017ER4099 personal del Instituto Distrital de Gestión de Riesgo y Cambio Climático - IDIGER, realizó visita técnica el día trece (13) de marzo de 2017 al predio de la Diagonal 76 Sur No. 75 A – 14, Barrio Sierra Morena de la Localidad de Ciudad Bolívar. En el sector se emplazan viviendas de uno (1) y dos (02) niveles construidas en mampostería parcialmente confinada, con cubiertas livianas en tejas de fibrocemento; viviendas en las que en general no se identifican daños que indique compromiso en su estabilidad estructural y habitabilidad en el corto plazo. Las viviendas se encuentran emplazadas en la parte alta de una ladera con pendiente entre moderada y alta, fueron acomodadas al terreno mediante la realización de taludes de corte y relleno, por lo cual el acceso a las mismas es por medio de senderos peatonales y escaleras, dotados con obras para el manejo de las aguas de escorrentía superficial (Ver fotografía 1).

<p>Foto No. 1. Acceso a las viviendas aledañas al predio de la Diagonal 76 Sur No. 69 - 35</p>	<p>Foto No. 2. Proceso de remoción en masa de carácter local en la parte baja de la ladera del predio de la Diagonal 76 Sur No. 69 - 35</p>

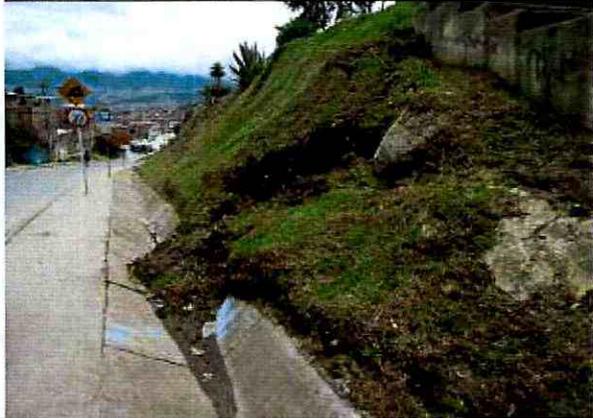
En el predio de la referencia se identifica un proceso de remoción en masa de carácter local en la parte baja de la ladera de aproximadamente 1 m³ de material, el cual se alojó en la cuneta para el manejo de las aguas de escorrentía superficial (ver fotografía 2). Se realiza inspección visual en la parte alta de la ladera donde se emplazan las viviendas logrando identificar que en el sector cuentan con cunetas de sección rectangular con disipadores de energía para el manejo de las aguas de escorrentía superficial (Ver fotografías 3). De igual manera se identifica que las cunetas no cuentan con una estructura para la entrega adecuada de las aguas y estas son entregadas sobre la ladera; situación que ha llevado a la comunidad a realizar surcos sobre la ladera para dar continuidad hacia la parte baja (Ver fotografías 4 a 6).

Dentro de las posibles causas por las cuales se está presentando el proceso de remoción en masa de carácter local en la ladera se puede mencionar el mal manejo de las aguas de escorrentía superficial, relacionado con el vertimiento de las mimas sobre la ladera por la ausencia de adecuadas obras para la recolección de las aguas de las cunetas del sector.

- A la Alcaldía Local de Ciudad Bolívar en el marco de sus competencias, realizar las acciones administrativas que permitan realizar las obras adecuadas de descole de las cunetas identificadas en el sector adyacente al predio de la Diagonal 76 Sur No. 69 – 35, Barrio Sierra Morena de la Localidad de Ciudad Bolívar

- Teniendo en cuenta lo relacionado en la solicitud de la referencia con respecto a la construcción de un muro de contención, me permito recomendar a la Alcaldía Local de Ciudad Bolívar adelantar un estudio detallado de ingeniería en donde se incluya la estabilidad geotécnica del suelo que conforma la ladera, de tal forma que permita establecer la (s) causa (s) detonante(s) de los movimientos en masa y el nivel de afectación estructural que eventualmente pudieran tener las viviendas. Estos estudios deberán arrojar la metodología pertinente de intervención que permita recuperar la condición de estabilidad de la ladera afectada.

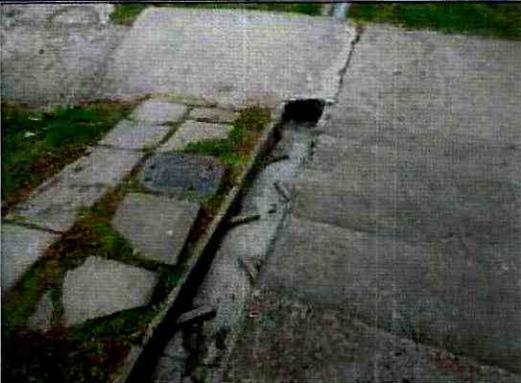
<p>Foto No. 3. Vista cunetas con disipadores de energía</p>	<p>Foto No. 4. Entrega de aguas de cunetas</p>

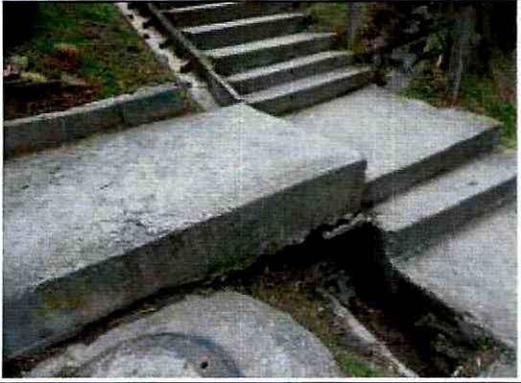
<p>Foto No. 5. Entrega de aguas de cunetas</p>	<p>Foto No. 6. Surcos en el terreno para manejo de aguas</p>
