DIAGNÓSTICO TÉCNICO DI-10303
SUBDIRECCIÓN DE ANÁLISIS DE RIESGOS Y EFECTOS DE CAMBIO CLIMÁTICO
COORDINACIÓN DE ASISTENCIA TÉCNICA
RADICADO IDIGER 2017ER6082

DIRECCIÓN	Carrera 87 C No. 128 A - 04. Sector Carrera 87 B y la Carrera 87 C.	ÁREA DIRECTA	0.5 Ha.				
BARRIO	Ciudad Hunza.	POBLACIÓN ATENDIDA	S-I.				
UPZ	28 - El Rincón.	FAMILIAS	S-I.	ADULTOS	S-I.	NIÑOS	S-I.
LOCALIDAD	11 - Suba.	PREDIOS EVALUADOS	14.				
CHIP	AAA0136JYUH.	OFICIO REMISORIO	CR-27024.

Movimiento en Masa: Erosión superficial de vía.

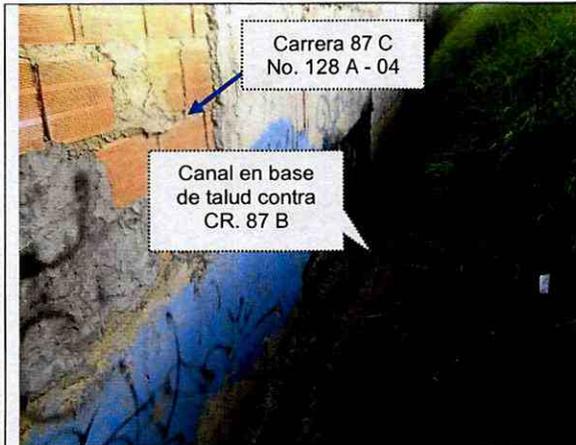
La vía de la Carrera 87 B, se eleva aproximadamente entre uno (1) y dos (2) metros por encima de las edificaciones ubicadas ladera abajo (incluida la edificación de la Sra., Luz Ramírez Vanegas, ver fotos 7 y 8); esta vía tiene un ancho aproximado de seis (6) metros y no cuenta con capa de rodadura, ni con manejo de aguas de escorrentía superficial, y presenta un deterioro por erosión de su superficie, marcado por deformaciones en su plano horizontal y generación de surcos de tendencia irregular, la vía tampoco cuenta con estructura de contención en el talud de corte entre la vía y las edificaciones en mención (ver foto 3), se observan algunas obras improvisadas realizadas por la comunidad, consistentes en la construcción de canales y filtros artesanales entre la base del talud de corte y sus edificaciones.

Fotografía 3. Vista en detalle de muro exterior posterior (costado oriental) de la edificación de la Carrera 87 C No. 128 A – 04, se observa talud contra la Cr. 87 B y canal en concreto en la base.

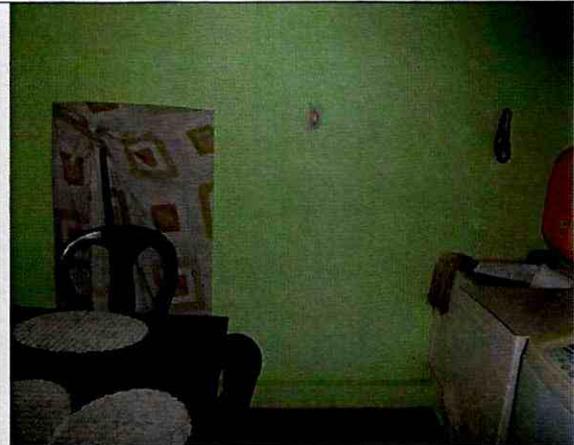
En la visita realizada no se observaron humedecimientos o filtraciones importantes en los muros de la edificación de la Carrera 87 C No. 128 A – 04 (ver foto 4), esto según la Peticionaria, porque se realizaron obras de mantenimiento relativamente recientes sobre el inmueble.

Fotografía 4. Vista en detalle de muro interior posterior (costado oriental) de la edificación de la Carrera 87 C No. 128 A – 04, no se observan daños estructurales importantes.

- Al responsable y/o responsables de las edificaciones ubicadas en el sector evaluado, en el Barrio Ciudad Hunza de la Localidad de Suba (incluida la edificación de la Carrera 87 C No. 128 A – 04, propiedad de la Sra. Luz Celia Ramírez Vanegas), se recomienda implementar acciones para el mantenimiento y mejoramiento de las edificaciones, garantizando que se cumplan los requerimientos establecidos en el Decreto No. 926 del 19 de marzo de 2010 y el Decreto No. 340 del 13 Febrero de 2012, Reglamento Colombiano de Construcción Sismo Resistente NSR-10 de acuerdo con la normatividad vigente.

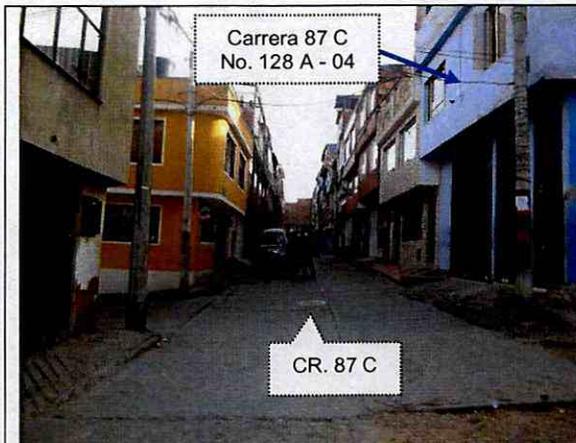
La vía de la Carrera 87 C frente al predio de la Carrera 87 C No. 128 A – 04, se encuentra a nivel de las edificaciones evaluadas, tiene un ancho aproximado de seis (6) metros, y cuenta con capa de rodadura en pavimento rígido en concreto y no evidencia daños estructurales importantes (ver foto 5).

Fotografía 5. Vista general de las edificaciones y de la vía de la Carrera 87 C, contiguo al costado occidental del predio de la Carrera 87 C No. 128 A – 04.

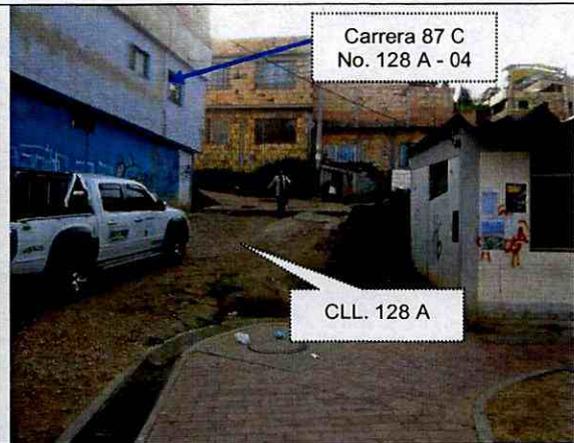
La vía de la Calle 128 A frente al predio de la Carrera 87 C No. 128 A – 04 (ver foto 6), sigue la pendiente natural del terreno y presenta similares condiciones a las descritas anteriormente para la Carrera 87 B.

Fotografía 6. Vista general de las edificaciones y de la vía de la Calle 128 A, contiguo al costado sur del predio de la Carrera 87 C No. 128 A – 04.

- Se recomienda a la Alcaldía Local de Suba, al Instituto de Desarrollo Urbano – IDU, a la Unidad Administrativa Especial de Rehabilitación y Mantenimiento Vial – UAERMV, desde sus respectivas competencias, identificar el responsable y/o responsables de coordinar, la intervención, el mantenimiento, la rehabilitación de la infraestructura existente en el Sector evaluado en el presente informe (vías y taludes), en el Barrio Ciudad Hunza, esto con el fin de garantizar el adecuado funcionamiento de la misma y el evitar posibles deterioros que puedan en el futuro comprometer la estabilidad de la infraestructura pública y privada emplazada en el sector.

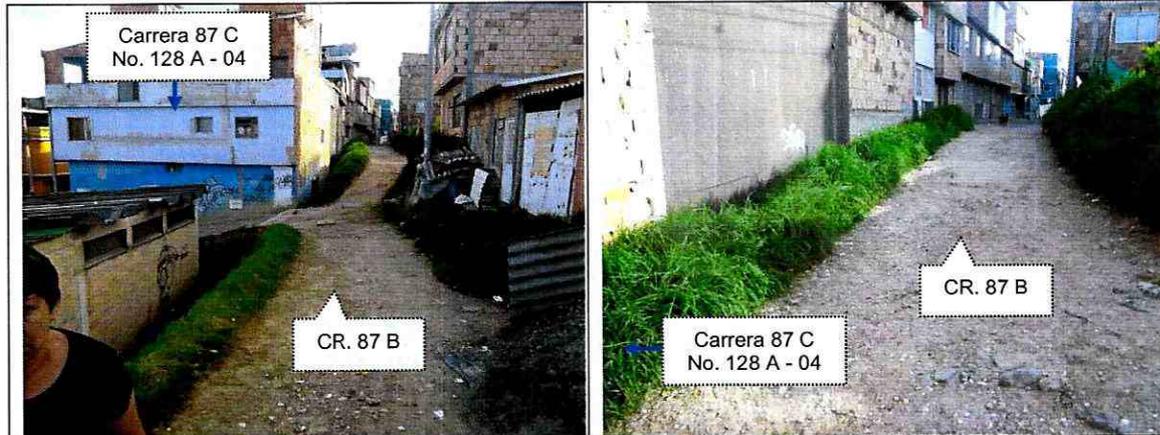
Fotografía 7. Vista general de las edificaciones y de la vía de la Carrera 87 B, contiguo al costado sur y oriental del predio de la Carrera 87 C No. 128 A – 04.

Fotografía 8. Vista de las edificaciones y la vía de la Carrera 87 B, contiguo al costado oriental del predio de la Carrera 87 C No. 128 A – 04.

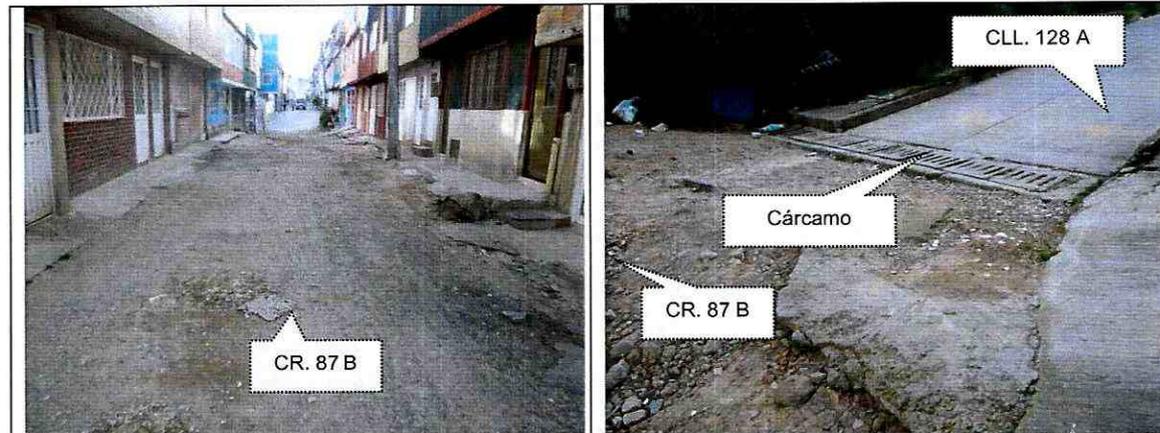
Por otro lado no se observan movimientos en masa sobre el sector, más que un deterioro importante por erosión de las vías de la Carrera 87 B y la Calle 128 A en el sector evaluado; daños asociadas a la falta de manejo de aguas de escorrentía superficial y sub-superficial, a la falta de capa de rodadura (pavimentación), a la obstrucción de algunos cárcamos de la red de alcantarillado (ver foto 10).

Fotografía 9. Vista de las edificaciones y la vía de la Carrera 87 B, contiguo a la Calle 128 B.

Fotografía 10. Vista del cruce vial entre la Calle 128 A y la Carrera 87 B, donde se observa cárcamo con obstrucciones.

- A la Empresa de Acueducto de Bogotá –EAB, desde su competencia realizar la verificación de sus redes en el sector evaluado en el presente documento, especialmente en el sector contiguo al predio de la Carrera 87 C No. 128 A – 04, donde se identificó la obstrucción de algunos de los cárcamos de recolección de aguas superficiales, con el propósito de constatar las condiciones y capacidades hidráulicas de sus redes en el sector, y en caso de ser necesario adelantar las intervenciones de reparación y/o adecuación que sean necesarias.
