DIAGNÓSTICO TÉCNICO DI - 10305
SUBDIRECCIÓN DE ANÁLISIS DE RIESGOS Y EFECTOS DE CAMBIO CLIMÁTICO
COORDINACIÓN DE ASISTENCIA TÉCNICA
RADICADO 2017ER4998

PREDIO EVALUADO	Calle 106 No 49-05	ÁREA DIRECTA		200m ²			
SECTOR	Estoril	POBLACIÓN ATENDIDA		3			
UPZ	20 – La Alhambra	FAMILIAS	1	ADULTOS	3	NIÑOS	0
LOCALIDAD	11- Suba	PREDIOS EVALUADOS		1			
CHIP	AAA0126FZYN	OFICIO REMISORIO		CR-27031

Estructural: Daño Leve

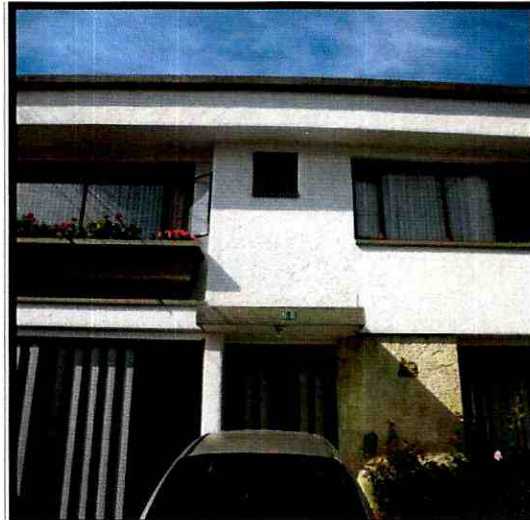
En el predio evaluado se emplaza una edificación de dos niveles construida hace más de 40 años, cuya conformación estructural está basada en muros de carga y placas de entrepiso en concreto reforzado (Ver Fotografía 1).

Fotografía 1. Predio de la Calle 106 No 49-05 en la Localidad de Suba.

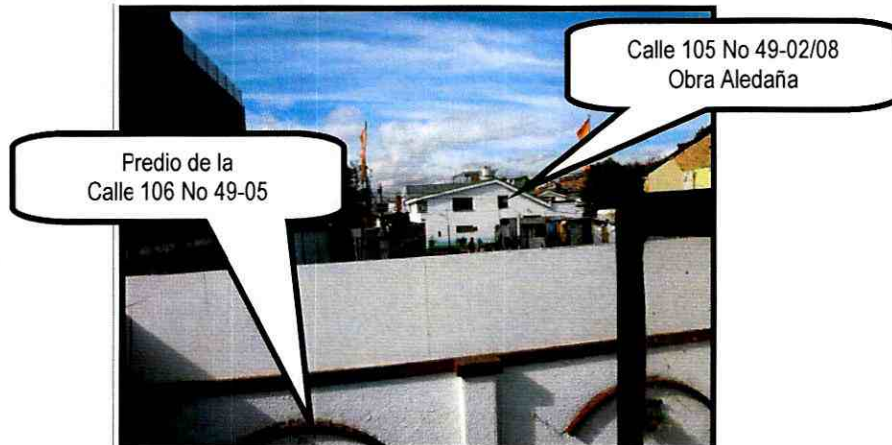
La edificación evaluada colinda hacia el costado sur con el predio de la Calle 105 No 49-02/08, donde se adelanta una obra que inició en el mes de diciembre de 2016 y que actualmente se encuentra en fase de cimentación, que incluye pilotaje y apantallamiento perimetral (Ver Fotografía 2).

Fotografía 2. Obra aledaña al predio de la Calle 105 No 49-02/08

- A la Alcaldía Local de Suba, verificar que se haya cumplido lo establecido en la Licencia de Construcción en cuanto a los procedimientos constructivos, las especificaciones técnicas y recomendaciones allí consignadas, por parte del responsable y/o responsables de la obra emplazadas en el predio de la Calle 105 No 49-02/08.

- Al responsable y/o responsables de la obra de la Calle 105 No 49-02/08 tener en cuenta la Resolución 600 de 2015 “Por la cual se adoptan Lineamientos Técnicos para la Reducción de Riesgos en Excavaciones en Bogotá, D.C.”, la cual constituye una guía para el análisis específico de riesgos por excavaciones, con el fin de contribuir en la prevención, control y transferencia de los riesgos propios de las actividades de excavaciones, que pueden generar afectaciones a personas, construcciones e infraestructuras localizadas en su área de influencia; con base en estos análisis se deben diseñar e implementar las medidas de reducción del riesgo y los planes de emergencia y contingencias que serán de su obligatorio cumplimiento, dentro de sus competencias sectoriales.

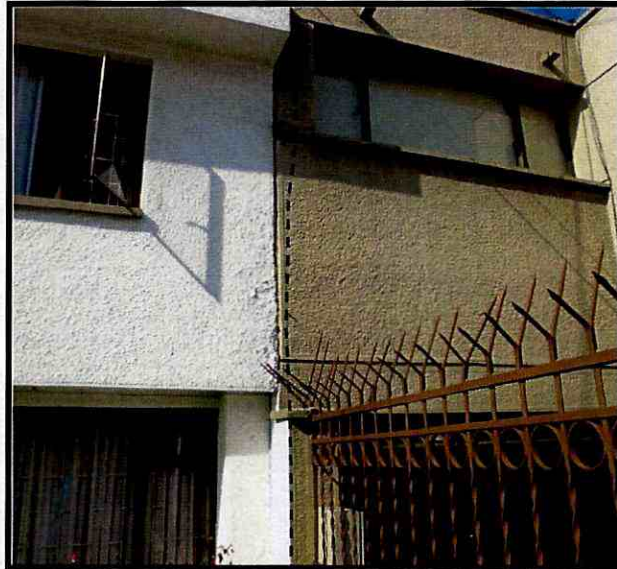
Desde el exterior se evidencia una junta de dilatación entre la fachada del predio evaluado y el predio colindante del costado occidental cuya nomenclatura corresponde a la Calle 106 No 49 -15, de abertura aproximada a los 3mm (Ver Fotografía 3).

Dentro de las posibles causas de la junta evidenciada entre los predios de la Calle 106 No 49-05 y Calle 106 No 49-15 está la transmisión de vibraciones ocasionadas por los procesos de pilotaje y apantallamiento de la obra aledaña. La emersión de lodos en la sala y estudio del predio evaluado, posiblemente se ocasionó por la filtración de este material proveniente de la obra aledaña a través del terreno de cimentación, situación que con base en la inspección visual no es posible precisar.

Fotografías 3. Junta entre las fachadas principales de los predios de la Calle 106 No 49-05 y Calle 105 No 49-02/08.

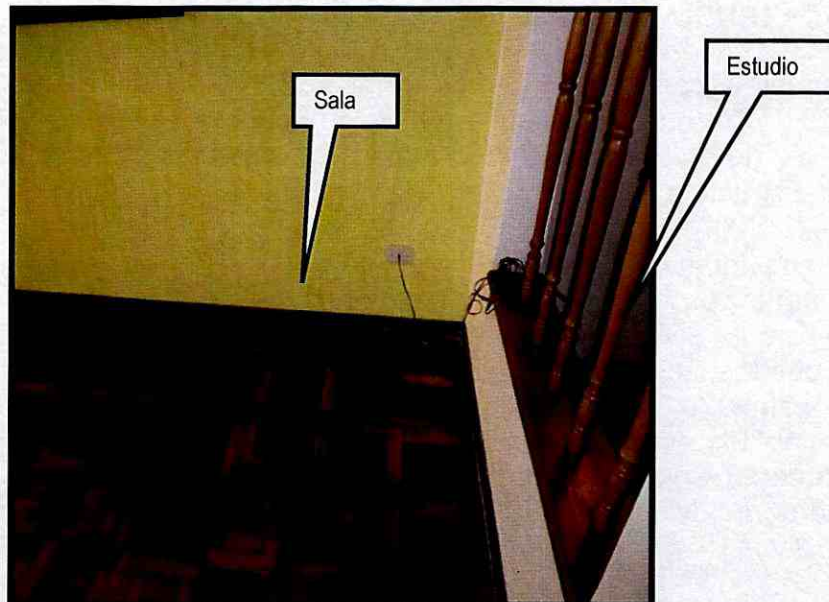
De acuerdo con la información suministrada por las personas que atendieron la visita, hace algunos días se presentó una filtración de lodos en el contrapiso de la sala y estudio localizados hacia el costado occidental de la edificación, junto al predio de la Calle 106 No 49-15. Comunican que la filtración se produjo por una acumulación de este material en el costado norte de la obra que pudo filtrarse por el terreno y emerger en los espacios mencionados (Ver Fotografía 4). Se realizó visita al predio de la Calle 106 No 49-15 sin evidenciar afectaciones que comprometan la estabilidad y/o funcionalidad de espacios.

Fotografías 4. Sala y estudio del predio de la Calle 106 No 49-05

- Al responsable y/o responsables del predio de la Calle 105 No 49-02/08, adelantar un estudio de ingeniería que determine las causas de las apariciones de lodo, en el predio de la Calle 106 No 49-05 y el estado actual de la cimentación, a fin de constatar que el flujo de estos lodos no haya ocasionado algún daño a la misma, de no ser así adelantar las acciones que garanticen la estabilidad de la cimentación del predio evaluado.
