DIAGNÓSTICO TÉCNICO DI-10311
SUBDIRECCIÓN DE ANÁLISIS DE RIESGOS Y EFECTOS DE CAMBIO CLIMÁTICO
COORDINACIÓN DE ASISTENCIA TÉCNICA
RADICADOS IDIGER 2017ER3156

ATENDIÓ: ENRIQUE LINERO SOTO				SOLICITANTE			
CAT	8	MOVIL	6	ALCALDIA LOCAL ENGATIVA			
FECHA	Abril 11 de 2017	HORA	05:20 p.m.	VIGENCIA: Temporal mientras no se modifiquen significativamente las condiciones físicas del sector

DIRECCIÓN	Transversal 71 Bis # 75A – 48	ÁREA DIRECTA	0.25 Ha				
SECTOR	Bonanza	POBLACIÓN ATENDIDA	1				
UPZ	26 – Las Ferias	FAMILIAS	1	ADULTOS	1	NIÑOS	
LOCALIDAD	10 – Engativá	PREDIOS EVALUADOS	1				
CHIP	AAA0190WZYN	OFICIO REMISORIO	CR-27040

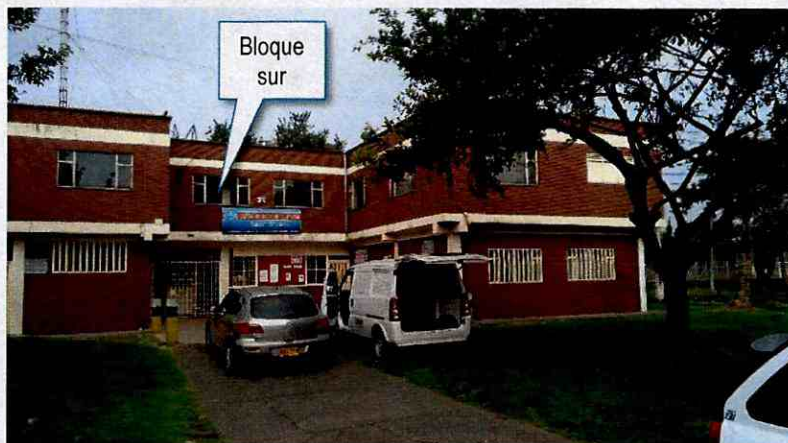
encuentran rodeadas de zona verde que cuenta con un área de recreación pasiva y árboles con alturas aproximadas de 6 metros. Las características generales de las edificaciones se pueden apreciar en las fotografías 1 y 2.

Fotografía 1. Vista general del bloque sur del Salón comunal ubicado en la Transversal 71 Bis # 75A – 48.

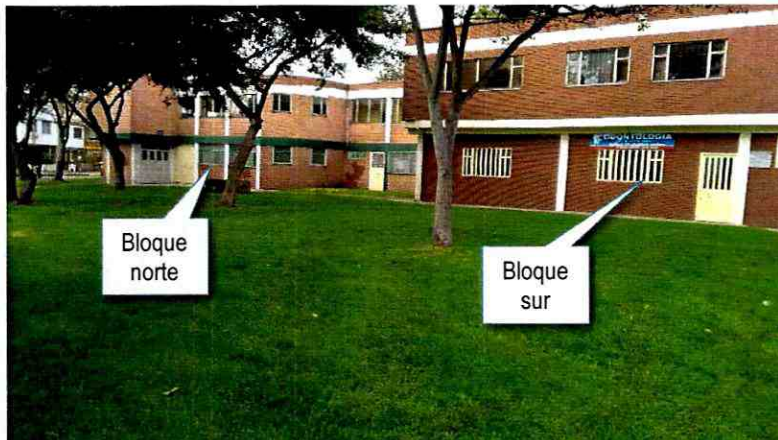
El bloque del costado norte no presenta daños en sus acabados ni en su sistema estructural que indiquen un mal comportamiento ante cargas de servicio.

Fotografía 2. Vista general del bloque norte del Salón comunal ubicado en la Transversal 71 Bis # 75A – 48.

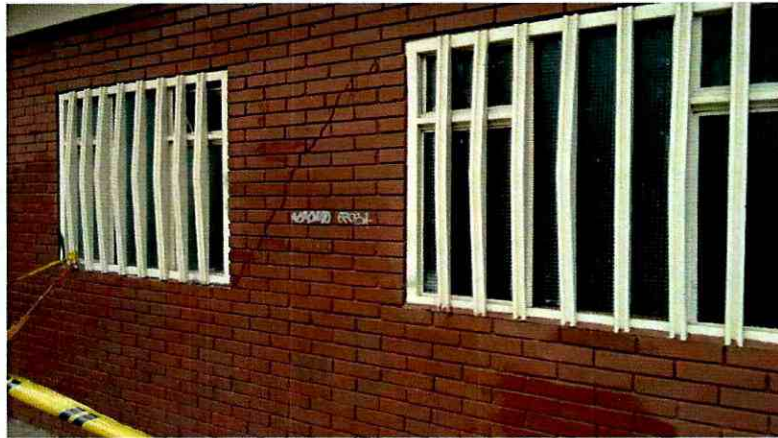
Con base en la inspección visual realizada al inmueble se evidencian lesiones en el bloque ubicado en el costado sur del predio. En el exterior de dicho bloque se evidencian fisuras con tendencia diagonal en los muros de fachada del costado oriental con una longitud aproximada de 1.00 metro y aberturas cercanas a los 5 milímetros (ver fotografía 3); se presenta pérdida del pañete de una de las columnas ubicadas en la fachada del costado oriental (ver fotografía 4). Al interior del bloque del costado sur se observan fisuras con tendencia irregular en los acabados de la escalera de acceso al segundo piso y desajustes de algunas canaletas de fibrocemento generando desprendimiento en la unión con los elementos de apoyo (ver fotografías 5 a 7). Se observa además, que la placa del entrepiso presenta una leve deflexión, sin embargo, los acabados no presentan daños o lesiones (ver fotografía 8).

Dentro de las posibles causas de las lesiones evidenciadas en el bloque sur del salón comunal se tienen los asentamientos diferenciales propios de la edificación emplazada en el predio de la Transversal 71 Bis # 75A – 48, sumado a la falta de mantenimiento, cambios volumétricos que puede presentar el subsuelo por variaciones en su contenido de humedad y a procesos de succión y acción radicular causados por los árboles que se encuentran en la zona verde (ver fotografía 9); situaciones que con base en la inspección visual no se pueden precisar.

Fotografía 3. Fisuras con tendencia diagonal en el muro de fachada del costado oriental del bloque sur.

- Al Instituto Distrital de la Participación y Acción Comunal – IDPAC, desde su competencia, realizar las acciones pertinentes al reforzamiento, mantenimiento y/o mejoramiento de la edificación ubicada en el predio de la Transversal 71 Bis # 75A – 48, en el Sector Catastral Bonanza de la Localidad Engativá. Lo anterior con el propósito de garantizar durante la vida útil del inmueble, las condiciones adecuadas para su uso.

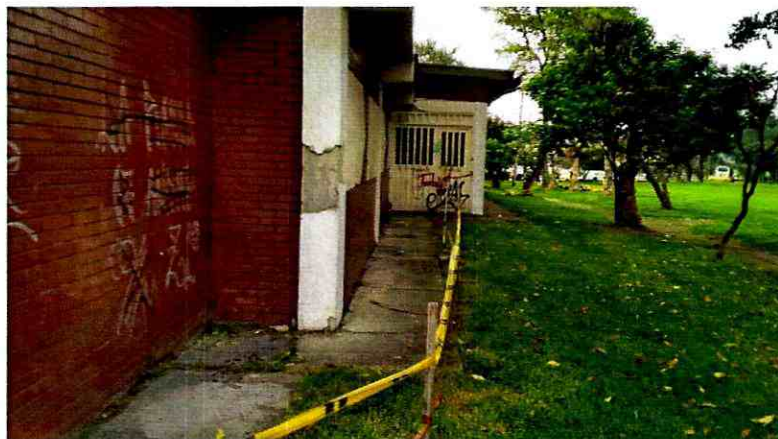
Fotografía 4. Pérdida del pañete de la columna ubicada en la fachada del costado oriental del bloque sur

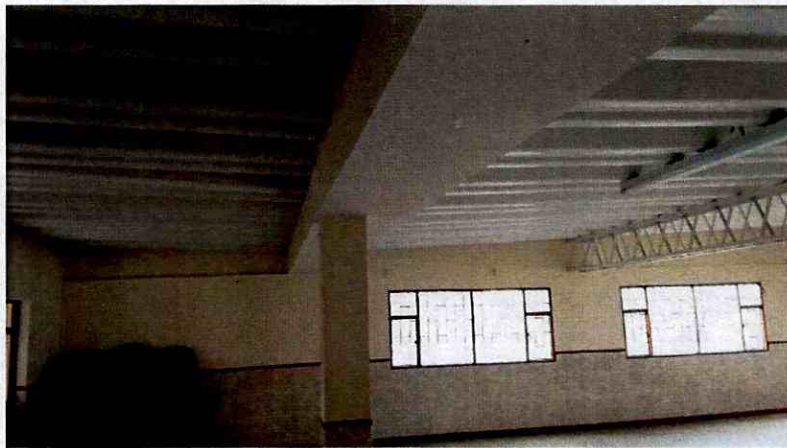
Fotografía 5. Cubierta y estructura en buen estado del bloque sur

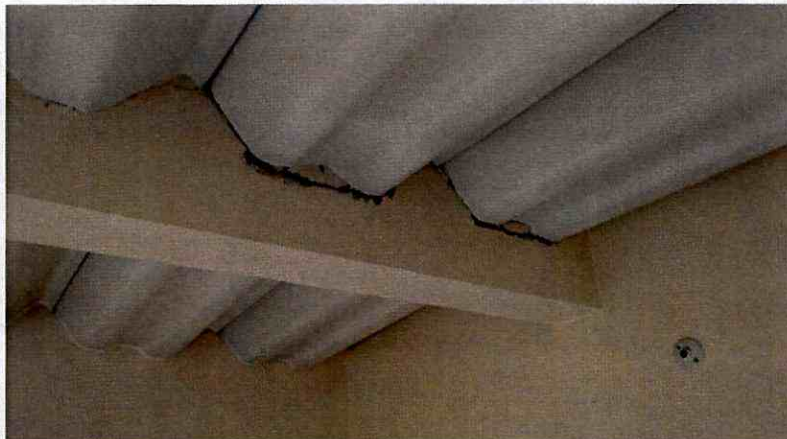
Fotografía 6. Desajustes de las canaletas de fibrocemento del bloque sur

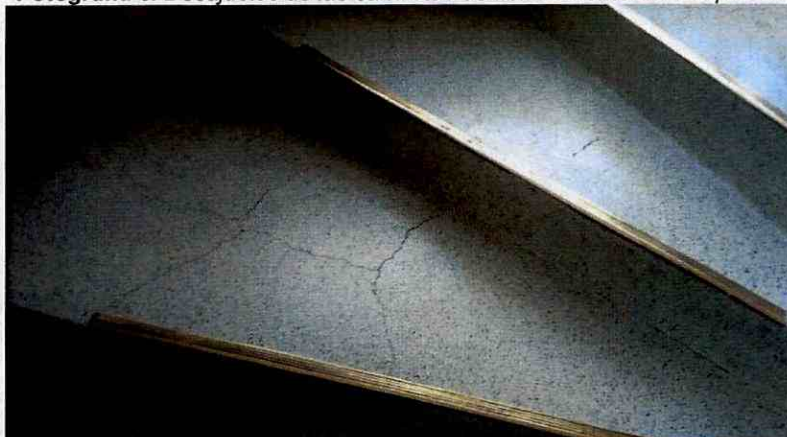
Fotografía 7. Fisuras irregulares en el acabado de las escaleras de acceso al segundo nivel del bloque sur

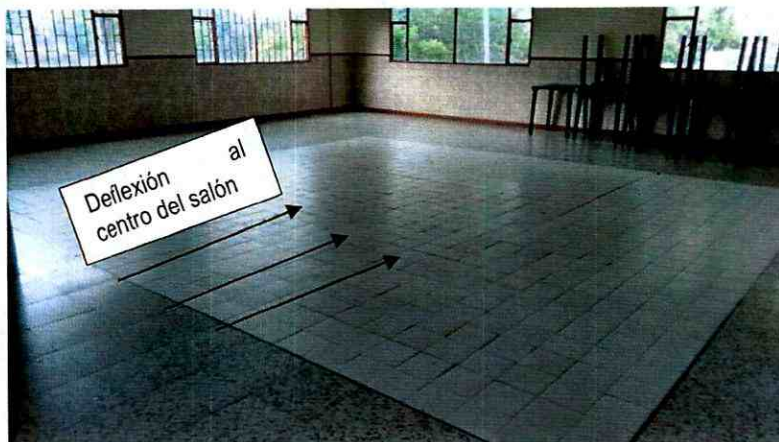
Fotografía 8. Placa del segundo piso del bloque sur con una leve deflexión, sin embargo no se presentan daños en los acabados.

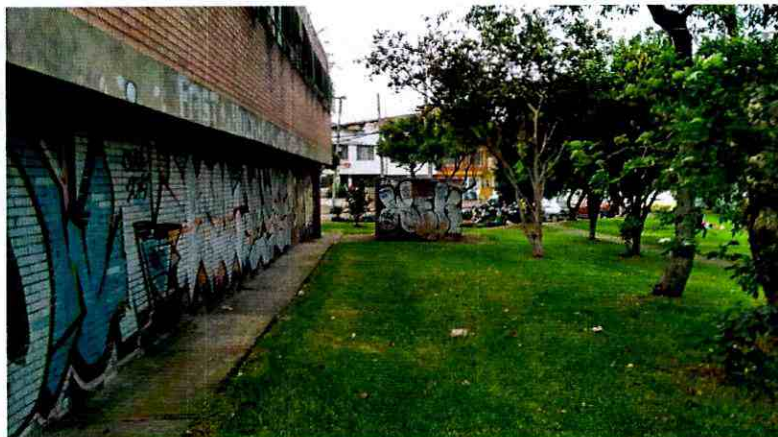
Fotografía 9. Individuos arbóreos que se encuentran cercanos al área de emplazamiento del bloque sur del salón comunal.

- A la Secretaría Distrital de Ambiente, realizar una valoración del potencial de succión de los árboles localizados en el costado oriental de la edificación que conforma el Salón Comunal, ubicado en el predio de la Transversal 71 Bis # 75A – 48, en el Sector Catastral Bonanza de la Localidad Engativá, y determinen las acciones requeridas para limitar o detener los procesos de afectación de la edificación emplazada en el predio en comento, en caso que se determine que existe una relación entre dichas lesiones y los individuos arbóreos cercanos al emplazamiento de la edificación.
