DIAGNÓSTICO TÉCNICO DI-10316
SUBDIRECCIÓN DE ANÁLISIS DE RIESGOS Y EFECTOS DE CAMBIO CLIMÁTICO
COORDINACIÓN DE ASISTENCIA TÉCNICA
RADICADOS IDIGER 2017ER3157

| DIRECCIÓN | KR 69G # 68 – 53 | ÁREA DIRECTA | | 0.03 Ha | | |

Estructural: Daños moderados.

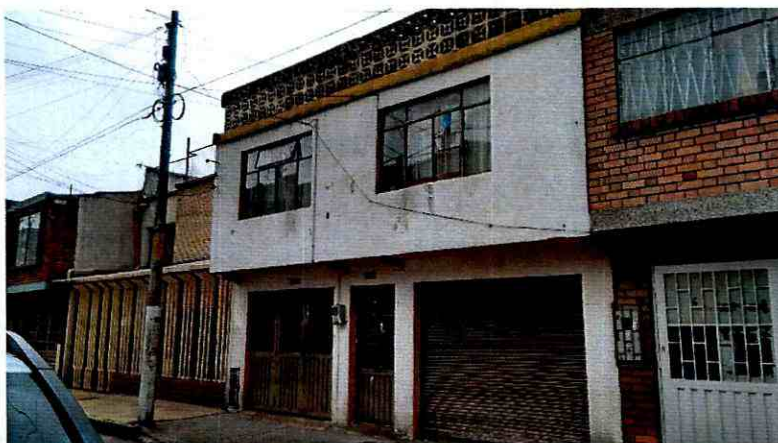
En el predio se emplaza una edificación de dos pisos y terraza a nivel de cubierta con estructura conformada por pórticos en concreto reforzado y entrepiso del mismo material; la zona ubicada en la placa de cubierta es utilizada como terraza. El uso de la vivienda es residencial, vivienda que en términos generales presenta deficiencias constructivas relacionadas con deterioro por falta de mantenimiento de la vivienda. Las características de la edificación se pueden observar en la fotografía 1.

Fotografía 1. Vista general del inmueble ubicado en la Carrera 69G # 68 – 53.

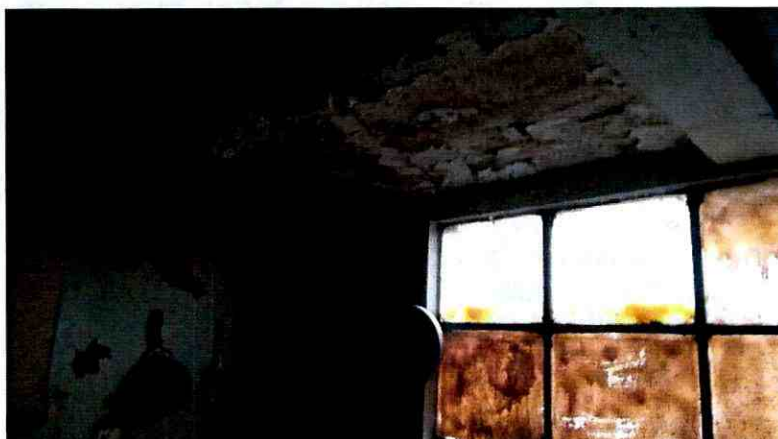
Con base en la inspección visual realizada se evidencia que la placa de cubierta del apartamento ubicado en el costado occidental del inmueble presenta humedades generando pérdida de la pintura de acabado y deterioro en el pañete de la misma (ver fotografía 2). En la zona de la placa de cubierta del apartamento ubicado en el costado oriental se observa corrosión y pérdida de sección transversal de las barras de acero debilitando la capacidad de carga (ver fotografías 3 y 4). Se presenta el desprendimiento del mortero de acabado de dicha placa (ver fotografía 5).

Dentro de las posibles causas de las lesiones evidenciadas se tienen las filtraciones de agua a través de la placa de cubierta sumado al alto deterioro de la edificación por falta de mantenimiento, lo que podría haber generado lesiones mecánicas observadas. Cabe resaltar que esta situación no es posible confirmar con una inspección visual.

Fotografía 2. Presencia de humedad en la placa de techo del segundo piso, en la parte posterior del inmueble

- Debido al deterioro que presenta el inmueble, se recomienda al responsable y/o responsables de la edificación emplazada en la Carrera 69G # 68 – 53, en el Sector Catastral La Estrada de la Localidad de Engativá, realizar las acciones pertinentes al mantenimiento, mejoramiento y/o reforzamiento de la edificación allí existente. Esto con el propósito de garantizar durante la vida útil del inmueble, las condiciones adecuadas para su uso.

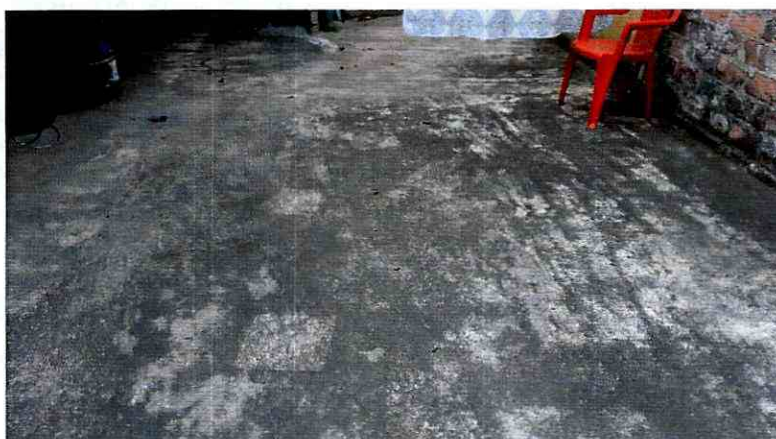
Fotografía 3. Estado actual de la placa de terraza, no se evidencian fisuras o grietas

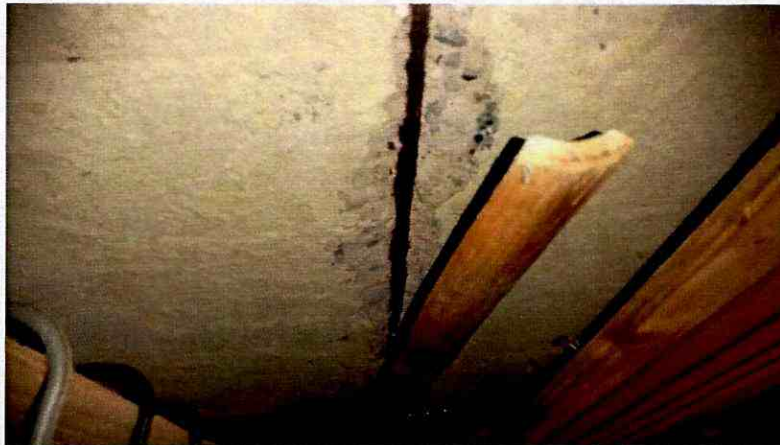
Fotografía 4. El acero de refuerzo de la placa del techo del segundo piso en el apartamento ubicado en el costado oriental del inmueble. Se evidencia presencia de corrosión en el acero de refuerzo de la placa.

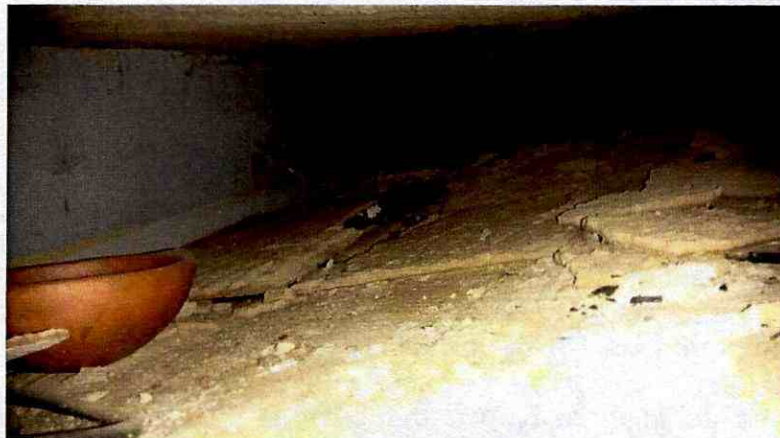
Fotografía 5. Se observa desprendimiento del pañete que sirve como acabado de la placa de techo del segundo piso en el apartamento ubicado en el costado oriental.
