DIAGNÓSTICO TÉCNICO DI-10317
SUBDIRECCIÓN DE ANÁLISIS DE RIESGOS Y EFECTOS DE CAMBIO CLIMÁTICO
COORDINACIÓN DE ASISTENCIA TÉCNICA
RADICADO IDIGER 2017ER4097

DIRECCIÓN	Av. Carrera 89 B No. 56 F – 53 Sur. Av. Carrera 89 B No. 56 F – 15 Sur. Sector Calle 56 F y Calle 58 Sur.	ÁREA DIRECTA	0.5 Ha.				
BARRIO	La Cabaña.	POBLACIÓN ATENDIDA	S-I.				
UPZ	85 - El Porvenir.	FAMILIAS	S-I.	ADULTOS	S-I.	NIÑOS	S-I.
LOCALIDAD	7 – Bosa.	PREDIOS EVALUADOS	26.				
CHIP	AAA0140BWXR.	OFICIO REMISORIO	CR-27055.

En atención al radicado IDIGER 2017ER4097, personal del Instituto Distrital de Gestión de Riesgos y Cambio Climático IDIGER, realizó visita técnica el día 18 de Abril de 2017, al sector de la referencia; identificando que cuenta con servicios públicos y con vías de acceso.

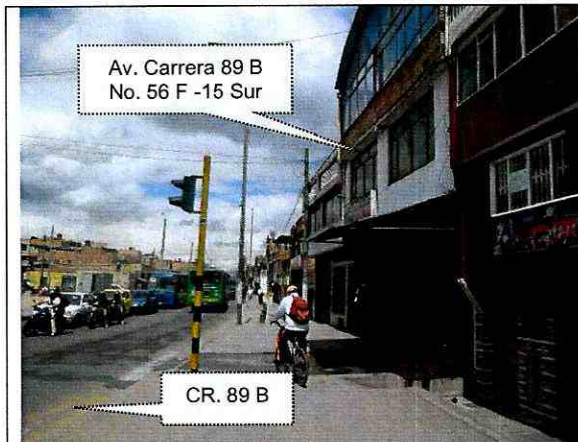
Fotografía 1. Vista del costado oriental de la edificación de la Av. Carrera 89 B No. 56 F -15 Sur y del sector.

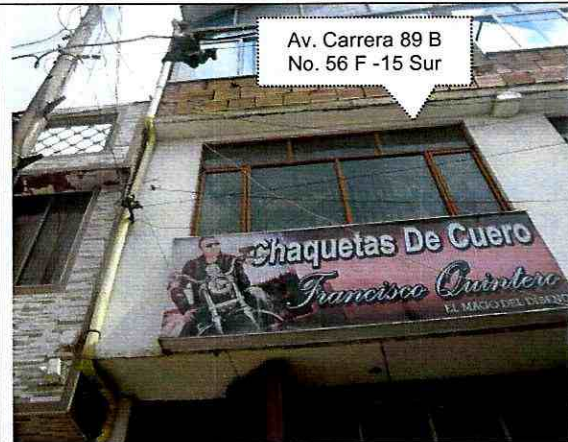
Fotografía 2. Vista del costado oriental de la edificación de la Av. Carrera 89 B No. 56 F -15 Sur.

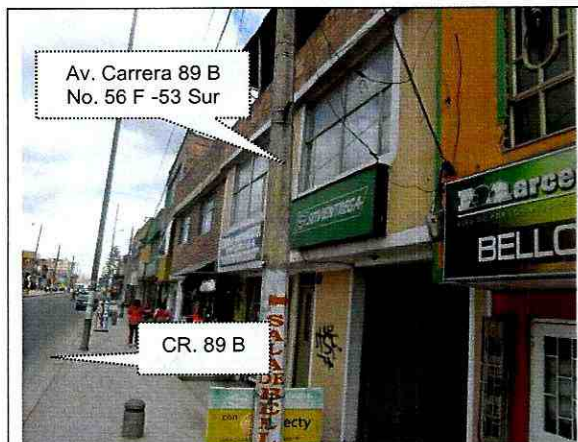
Fotografía 3. Vista del costado oriental de la edificación de la Av. Carrera 89 B No. 56 F -53 Sur y del sector.

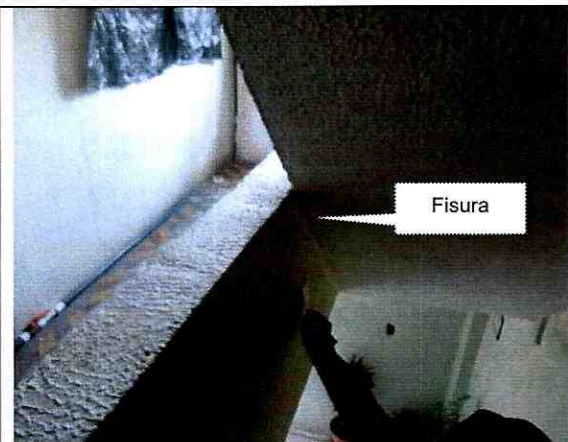
Con base en la inspección visual realizada, se observan una serie de daños estructurales leves sobre la edificación emplazada en el predio de la Carrera 89 B No. 56 F – 53 Sur, relacionados principalmente con la presencia de fisuras en muros de segundo nivel (ver foto 5) y la presencia de grietas en escalera (ver foto 4); estas afectaciones no se generalizan para toda la edificación. Daños que según la comunidad obedecen a las vibraciones que produce el tráfico pesado que circula sobre la Carrera 89 B.

Fotografía 4. Vista en detalle de escalera entre segundo y tercer nivel de la edificación de la Av. Carrera 89 B No. 56 F -53 Sur, se observa la presencia de una fisura.

- Al responsable y/o responsables de las edificaciones ubicadas en el sector evaluado, en el Barrio La Cabaña de la Localidad de Bosa (incluidas las edificaciones del Sr. Vidal Gómez con nomenclatura Av. Carrera 89 B No. 56 F – 53 Sur y de la Sra. Consuelo Díaz Carrera 89 B No. 56 F – 15 Sur) (Petitionarios), se recomienda implementar acciones para el mantenimiento y mejoramiento de las edificaciones, garantizando que se cumplan los requerimientos establecidos en el Decreto No. 926 del 19 de marzo de 2010 y el Decreto No. 340 del 13 Febrero de 2012, Reglamento Colombiano de Construcción Sismo Resistente NSR-10 de acuerdo con la normatividad vigente.

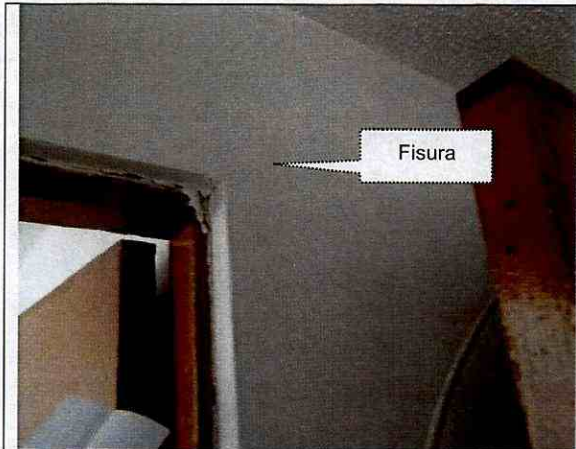
Fotografía 5. Vista en detalle de muro de segundo nivel de la edificación de la Av. Carrera 89 B No. 56 F -53 Sur, se observa la presencia de una fisura.

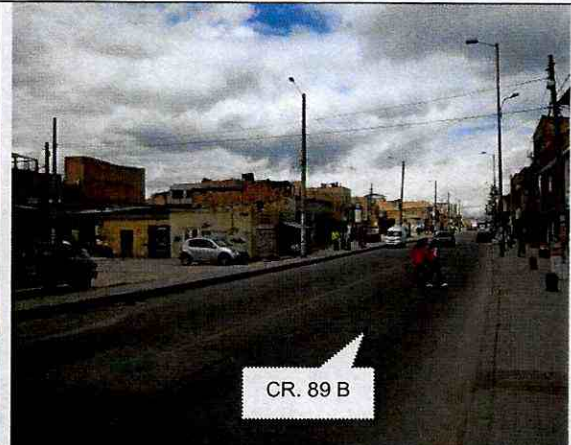
Fotografía 6. Vista general de la Carrera 89 B en sector contiguo a la Calle 56 F Sur.

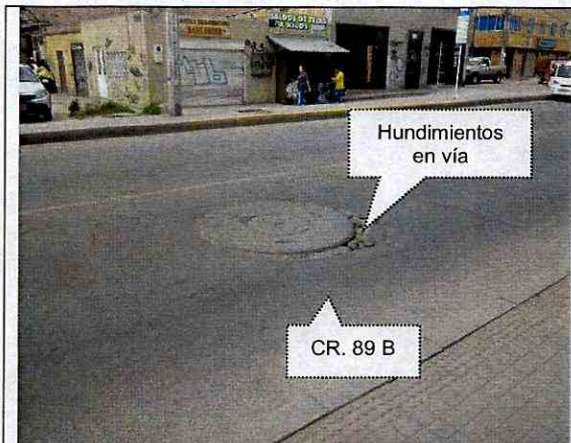
La vía de la Carrera 89 B, se encuentra a nivel de las edificaciones del sector; esta vía es de una calzada con dos carriles y tiene un ancho aproximado de ocho (8) metros y cuenta con capa de rodadura flexible en pavimento asfáltico; se observa que sobre la misma se ubican pozos de la red pública de acueducto y alcantarillado. En algunos puntos contiguos a los pozos, la vía presenta hundimientos y deterioro de la carpeta asfáltica (ver foto 7 y 8).

Según la comunidad, cuando pasan vehículos pesados en el sector, estos impactan estos hundimientos, produciendo vibraciones sobre el sector que se transmiten a las viviendas del sector.

Fotografía 7. Vista general de la Carrera 89 B en sector contiguo al predio de la Av. Carrera 89 B No. 56 F -53 Sur, se observa pozo de alcantarillado con hundimiento de vía en uno de sus costados.

- A la Empresa de Acueducto de Bogotá –EAB, desde su competencia realizar la verificación de sus redes en el sector evaluado en el presente documento, especialmente en el sector contiguo al predio de la Av. Carrera 89 B No. 56 F – 53 Sur, donde se identificó hundimientos de las vías en unos de los pozos, con el

propósito de constatar las condiciones y capacidades hidráulicas de sus redes en el sector, y en caso de ser necesario adelantar las intervenciones de reparación y/o adecuación que sean necesarias.

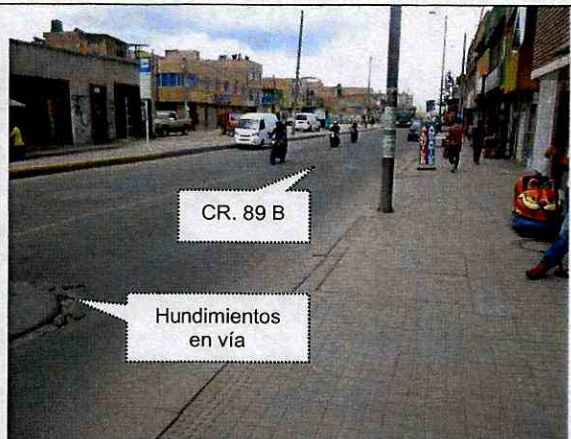
Fotografía 8. Vista general de la Carrera 89 B en sector contiguo a la Calle 58 Sur.

- Teniendo en cuenta, el tránsito de vehículos, que circulan por Carrera 89 B en el sector evaluado, se recomienda al Instituto de Desarrollo Urbano-IDU y a la Secretaria Distrital de Movilidad- SDM, desde sus competencias, determinar si la estructura de pavimento de este sector está diseñada para este tipo de cargas y si las “vibraciones” que se están induciendo en el sector revaluado, pudieren generarle daños que comprometan la estabilidad de la infraestructura pública y privada emplazada en el sector.

- Se recomienda a la Alcaldía Local de Bosa, al Instituto de Desarrollo Urbano – IDU, a la Unidad Administrativa Especial de Rehabilitación y Mantenimiento Vial – UAERMV, desde sus respectivas competencias, identificar el responsable y/o responsables de coordinar, la intervención, el mantenimiento, la rehabilitación de la infraestructura existente en el Sector evaluado en el presente informe (vías), en el Barrio La Cabaña, esto con el fin de garantizar el adecuado funcionamiento de la misma y el evitar posibles deterioros que puedan en el futuro comprometer la estabilidad de la infraestructura pública y privada emplazada en el sector.
