DIAGNÓSTICO TÉCNICO – DI-10319
SUBDIRECCIÓN DE ANÁLISIS DE RIESGOS Y EFECTOS DE CAMBIO CLIMÁTICO
COORDINACIÓN DE ASISTENCIA TÉCNICA
RADICADO 2017ER3159

Estructural. Daño Leve

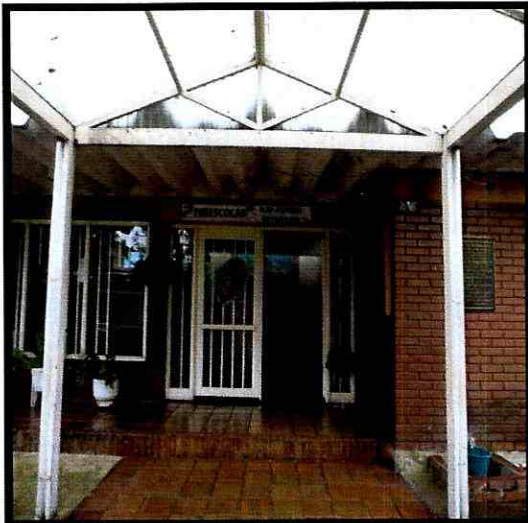
El Colegio Elisa Borrero de Pastrana tiene dos sedes, la sede principal localizada en la Calle 72 A No 94 A-50 y la sede preescolar localizada en el predio de la Carrera 95 No 76-24. Se realizó visita técnica al predio de la Carrera 95 No 76-24, en donde el anexo del radicado señala que se presenta *“un muro de cerramiento perimetral en mampostería y malla eslabonada de aproximadamente 2m de altura, el cual presenta afectaciones relacionadas con fisuras y grietas de tendencia longitudinal en la pega del mortero de 3cm y 5cm de espesor. Adicionalmente se presenta desprendimiento de la viga de coronación que compromete su estabilidad y riesgo de colapso de la estructura, poniendo en peligro la población infantil del colegio y los transeúntes que transitan por la vía peatonal”*. Durante la visita se evidenció que dicho muro ya ha sido reconstruido en su totalidad y no presenta riesgo de colapso en la actualidad (Ver fotografías 1 y 2).

Fotografía 1. Sede preescolar del Colegio Elisa Borrero de Pastrana

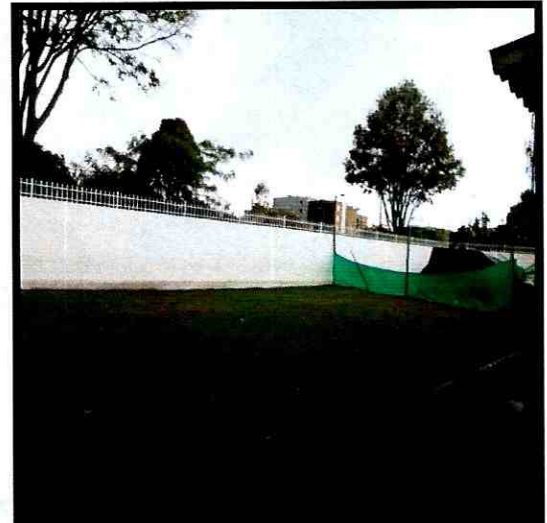
Fotografía 2. Muro reconstruido en la sede preescolar del Colegio Elisa Borrero de Pastrana

- La estabilidad del muro de cerramiento que presentaba daños en la sede preescolar del Colegio Elisa Borrero de Pastrana, localizada en el predio de la Carrera 95 No 76-24, no se encuentra comprometida en la actualidad, dado que el muro fue reconstruido totalmente y no presenta daños en la actualidad.
- La estabilidad y funcionalidad de las instalaciones de la sede principal del Colegio Elisa Borrero de Pastrana, localizada en el predio de la Carrera 95 No 76-2, así como los senderos peatonales, no se encuentran comprometidas en la actualidad, por los daños evidenciados, ante cargas normales de servicio

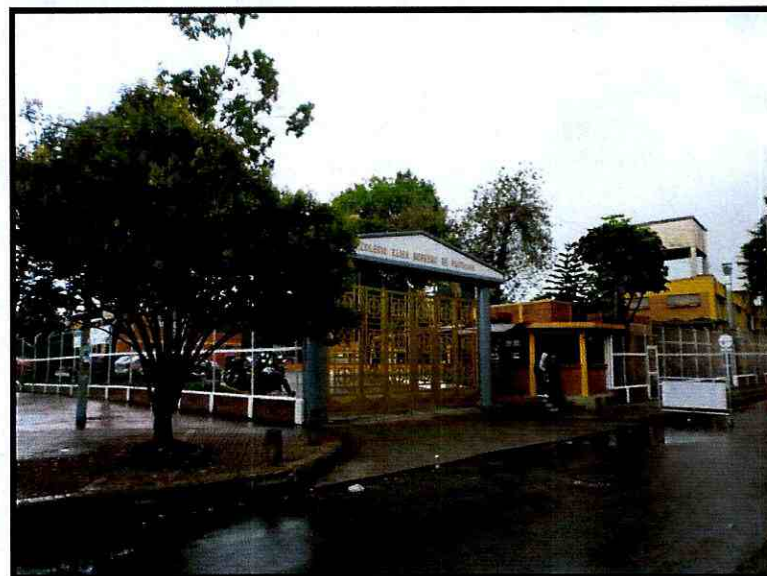
La sede principal del colegio está localizada sobre una zona plana y al interior de la misma posee individuos arbóreos de tamaño mediano. En los senderos peatonales de la sede principal del Colegio Elisa Borrero de Pastrana, se evidencian algunos hundimientos junto al cerramiento, con profundidades hasta de 15cm, adicionalmente se observan en el acabado de los senderos peatonales en su mayoría de placas de concreto, agrietamientos de tendencia longitudinal y aberturas hasta de 2cm con profundidades hasta de 3mm aproximadamente, estos daños se encuentran en las cercanías de los individuos arbóreos del colegio. (Ver Fotografías 3 -5).

Fotografía 3. Sede principal de Colegio Elisa Borrero de Pastrana.

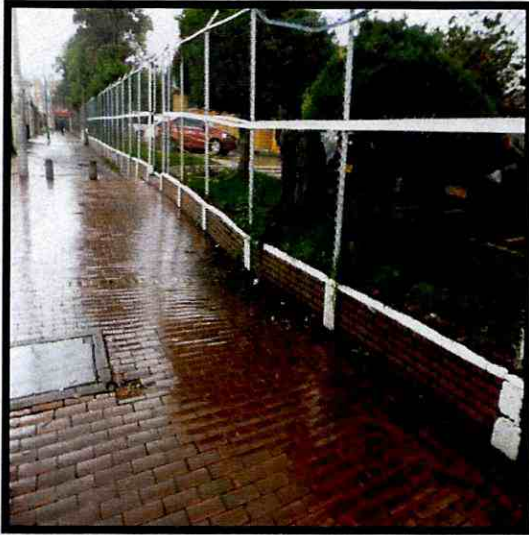
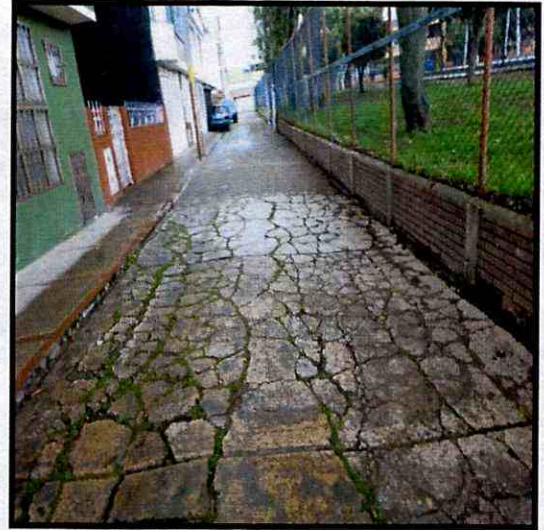
Dentro de las posibles causas de los daños evidenciados en los exteriores e interiores de la sede principal del colegio, están los esfuerzos de succión que ejercen los individuos arbóreos que se encuentra al interior de la misma, situación que con base en la inspección visual no es posible precisar.

Fotografías 4 y 5. Hundimientos de agrietamientos en los senderos peatonales perimetrales a la sede principal de Colegio Elisa Borrero de Pastrana.

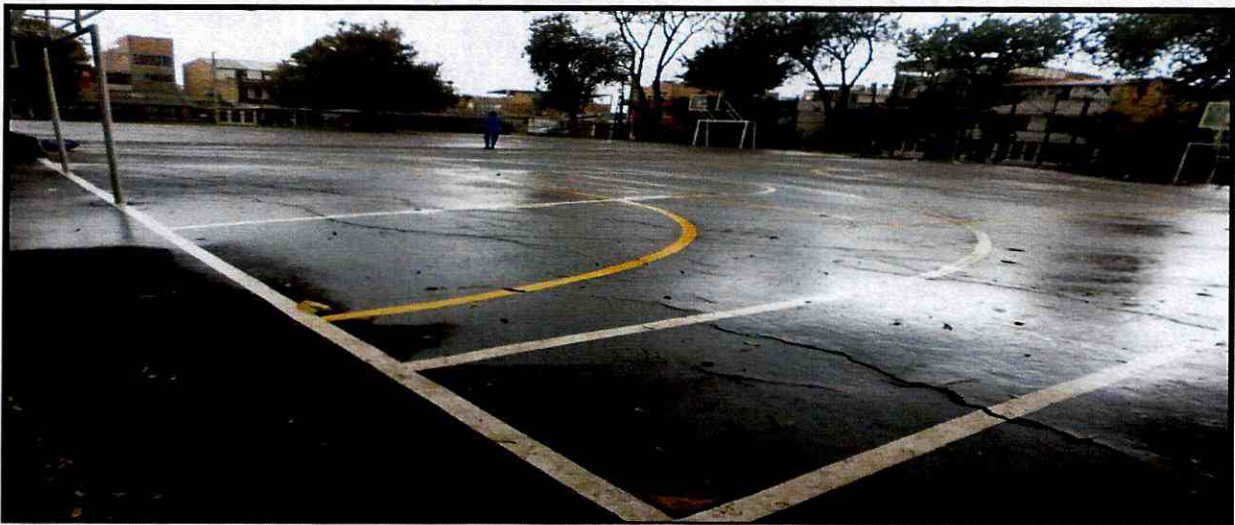
Al interior de la sede principal del Colegio Elisa Borrero de Pastrana, se evidencian grietas de tendencia longitudinal, de aberturas hasta de 2cm sobre el asfalto de una de las canchas de microfútbol del costado norte, cancha que se encuentra rodeada de árboles (Ver Fotografía 6). Hacia el costado sur de la cancha de microfútbol del costado norte, existe un muro de mampostería de aproximadamente 80cm de altura, el cual sirve como elemento de contención del terreno sobre el cual se encuentra la cancha. El muro posee una inclinación hacia el costado exterior de aproximadamente 2cm y un pandeo también hacia el exterior en la parte central de aproximadamente 3cm (Ver Fotografía 7).

Fotografía 6. Agrietamientos en el asfalto de la cancha de fútbol del costado norte de la Sede Principal del Colegio Elisa Borrero de Pastrana,

- Al responsable o responsables del Colegio Elisa Borrero de Pastrana, adelantar las acciones de reparación y mantenimiento de sus instalaciones, especialmente de la cancha de microfútbol que presenta agrietamientos en su capa asfáltica y del muro de contención que soporta el terreno de dicha cancha, lo anterior con el fin de mantener las condiciones óptimas de las instalaciones para su uso.
- A la Secretaria Distrital de Ambiente, realizar una valoración del potencial de succión de los árboles que se encuentran al interior de la sede principal del Colegio Elisa Borrero de Pastrana, localizada en el predio de la Carrera 72 A No 94 A-50, para limitar o detener estos procesos en caso que se determine que existe una relación entre los mismos y los individuos arbóreos.

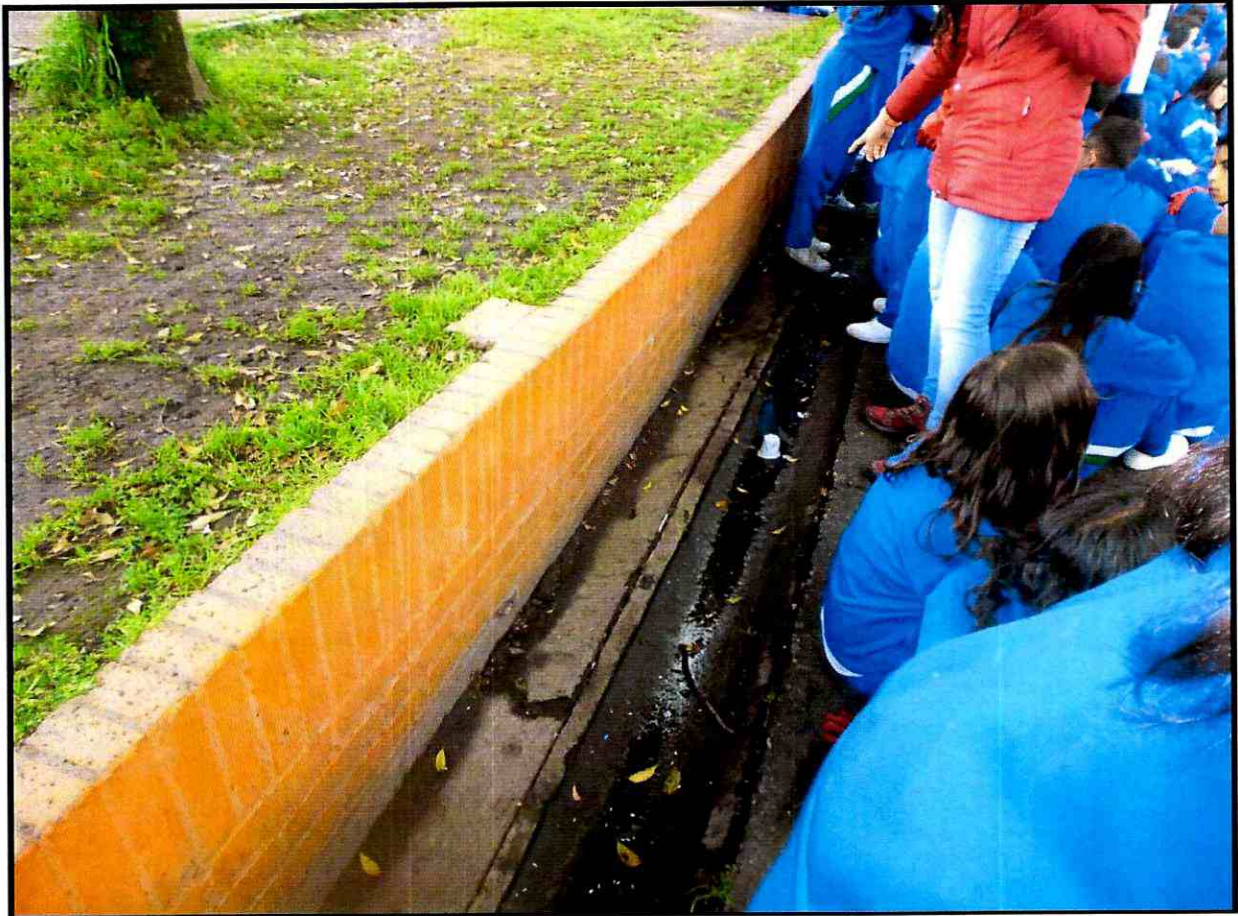
Fotografías 7. Muro de contención del terreno sobre el cual se encuentra la cancha de microfútbol del costado norte

- En el largo plazo, se podría presentar un mayor pandeo y una mayor inclinación del muro de contención que soporta el terreno sobre el cual se encuentra la cancha de microfútbol que presenta daños en su capa asfáltica, lo que podría ocasionar colapsos parciales o totales del muro ante cargas normales de servicio
