<b>ALCALDÍA MAYOR DE BOGOTÁ D.C.</b> AMBIENTE Instituto Distrital de Gestión de Riesgos y Cambio Climático	<b>DIAGNÓSTICO TÉCNICO</b>	Código:	<b>GAR-FT - 03</b>
		Versión:	<b>03</b>
		Fecha de revisión:	<b>01/10/2014</b>

**DIAGNÓSTICO TÉCNICO – DI- 10321**  
**SUBDIRECCIÓN DE ANÁLISIS DE RIESGOS Y EFECTOS DE CAMBIO CLIMÁTICO**  
**COORDINACIÓN DE ASISTENCIA TÉCNICA**  
**RADICADO IDIGER 2017ER3082**

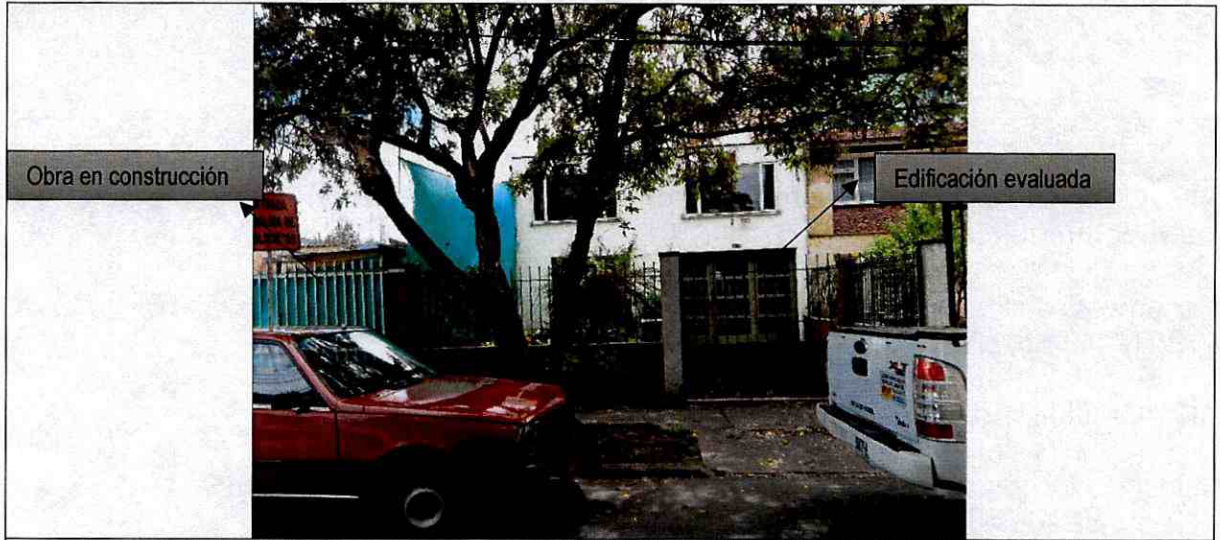
En el predio de la Calle 99 N° 49-65, se emplaza una vivienda de dos niveles construida en muros de carga en mampostería, cubierta en teja de barro soportada sobre entramado en madera, con más de 40 años de construida. Se realiza verificación al interior de la vivienda donde se identifica en los muros perimetrales del costado sur y en muros divisorios, fisuras y grietas en tendencia escalonada y longitudinal de aproximadamente 3 mm de abertura y longitudes que oscilan entre los 20 cm y 1.3 metros (Ver fotografía 2 y 3).

**Fotografía 1:** Vista de la vivienda evaluada en el predio de la Calle 99 N° 49-65, en la Localidad de Barrios Unidos.

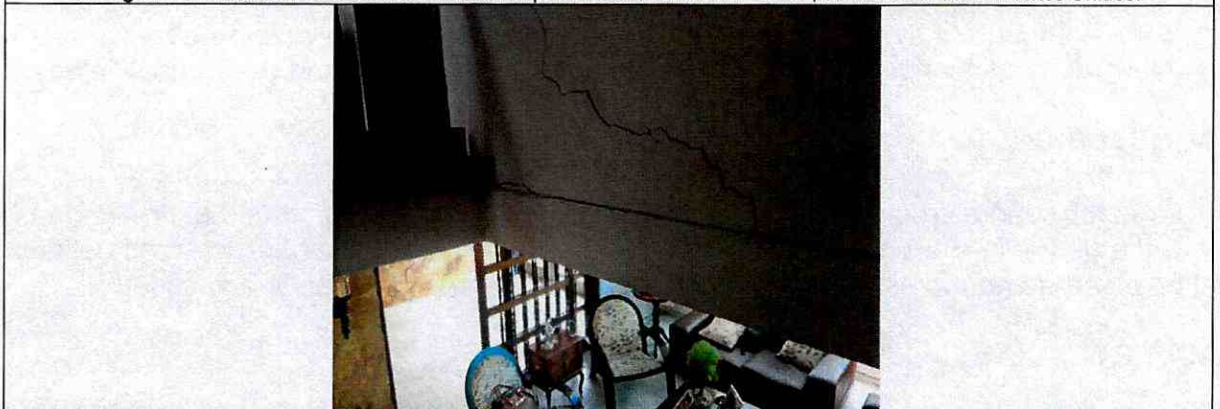
Dentro de las posibles causas por las cuales se pueden estar presentando los daños evidenciados, se encuentra la falta de mantenimiento y mejoramiento de la vivienda, así como por asentamientos diferenciales, sin descartar la vetustez de las mismas, situación que con base a la inspección visual no es posible precisar.

**Fotografía 2:** Daños evidenciados al interior del predio de la Calle 99 N° 49-65, en la Localidad de Barrios Unidos.

- La estabilidad estructural y habitabilidad de la vivienda emplazada en el predio de la Calle 99 N° 49-65, en la localidad de Barrios Unidos, se encuentran comprometidas bajo cargas normales de servicio por los daños evidenciados en la actualidad.

- En caso de no existir restricciones y/o condicionamientos al uso del suelo, se recomienda a los responsables de la vivienda emplazada en el predio de la Calle 99 N° 49-65, en la localidad de Barrios Unidos, implementar acciones para el mantenimiento y mejoramiento de la calidad la misma, con el propósito de garantizar durante la vida útil de los inmuebles, las condiciones adecuadas para su uso.

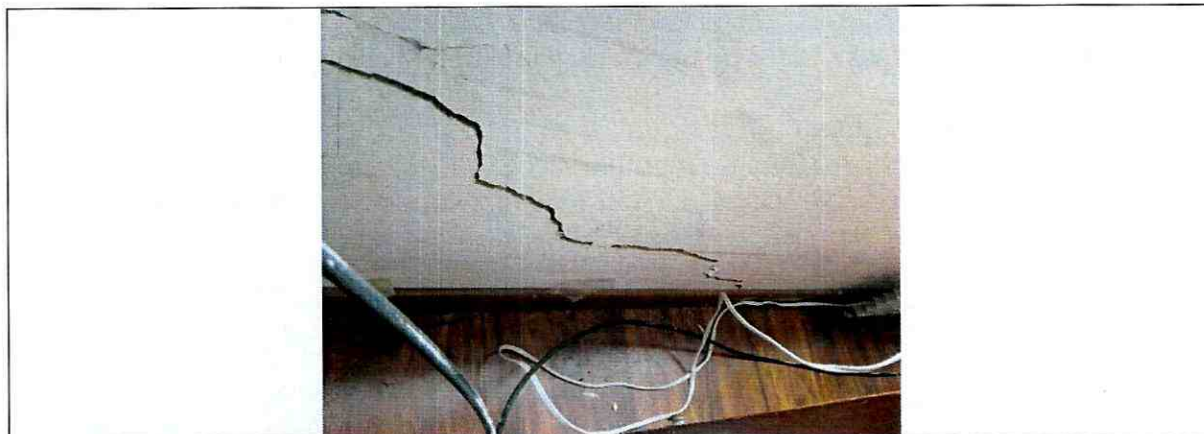
Fotografía 3: Daños evidenciados al interior del predio de la Calle 99 N° 49-65, en la Localidad de Barrios Unidos.
