DIAGNÓSTICO TÉCNICO DI - 10323
SUBDIRECCIÓN DE ANÁLISIS DE RIESGOS Y EFECTOS DE CAMBIO CLIMÁTICO
COORDINACIÓN DE ASISTENCIA TÉCNICA
RADICADO 2017ER3691

PREDIO EVALUADO	Avenida Calle 26 No 103-08 Entrada 1 Interior 8	ÁREA DIRECTA		1000 m ²	
SECTOR	Aeropuerto El Dorado	POBLACIÓN ATENDIDA		150	
UPZ	117 – Aeropuerto El Dorado	FAMILIAS	ADULTOS	150	NIÑOS 0
LOCALIDAD	9- Fontibón	PREDIOS EVALUADOS		1	
CHIP	AAA0065UFSK	OFICIO REMISORIO		CR-27071

Estructural: Daño Leve

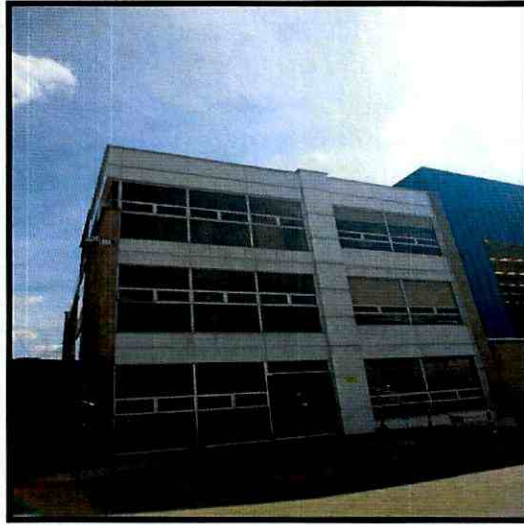
En el predio evaluado se emplaza una edificación de tres niveles construida hace 5 años aproximadamente, en donde funcionan oficinas de una empresa de transporte aéreo. La conformación estructural de la edificación está basada en pórticos de vigas y columnas en concreto reforzado y las placas de entrepiso en el sistema steel deck. Algunas estructuras metálicas correspondientes a pasillos y escaleras se encuentran adosadas a la estructura principal por medio de pernos y platinas metálicas (Ver Fotografías 1 y 2).

Fotografía 1. Vista desde el exterior de la edificación del predio de la Avenida Calle 26 No 103-08 Entrada 1 Interior 8.

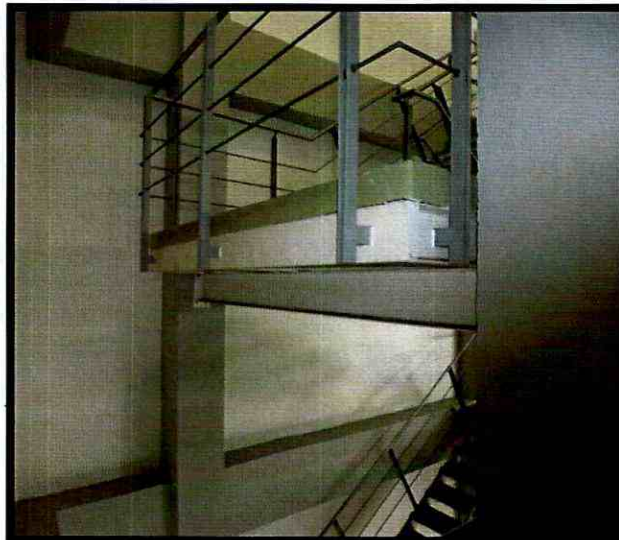
Fotografía 1. Estructuras de escaleras y pasillos adosados a la estructura principal de la edificación del predio de la Avenida Calle 26 No 103-08 Entrada 1 Interior 8

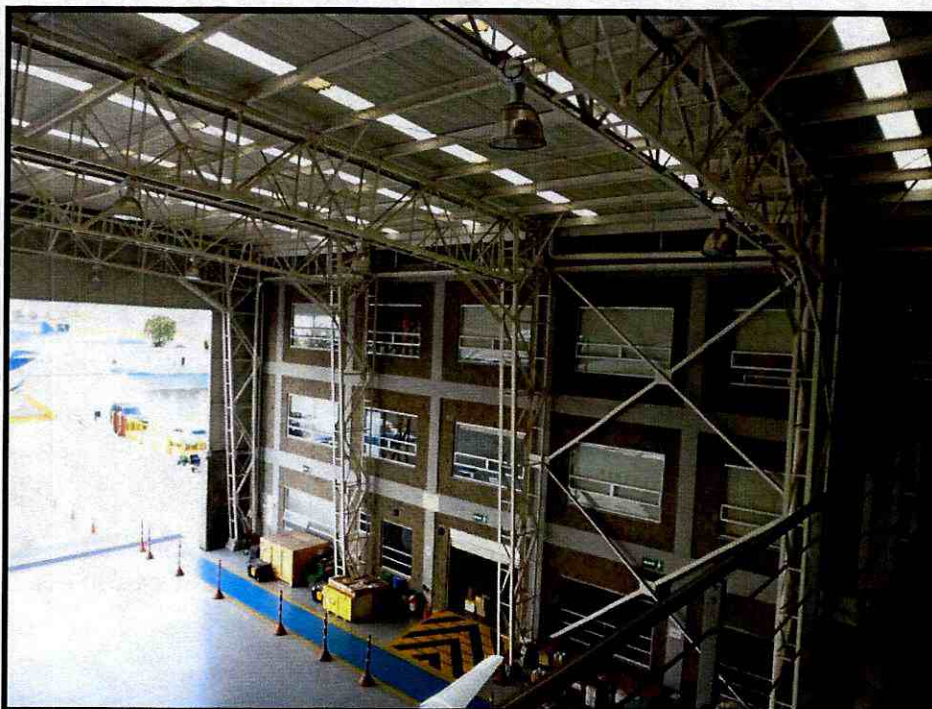
Hacia el costado occidental de la edificación se encuentra un espacio destinado para el parqueo de aeronaves de tamaño pequeño y cuya cubierta está conformada por láminas metálicas soportadas por cerchas metálicas tanto horizontales como verticales (Ver fotografía 3).

Fotografía 3. Espacio destinado para el parqueo de aeronaves de tamaño pequeño junto a la edificación evaluada

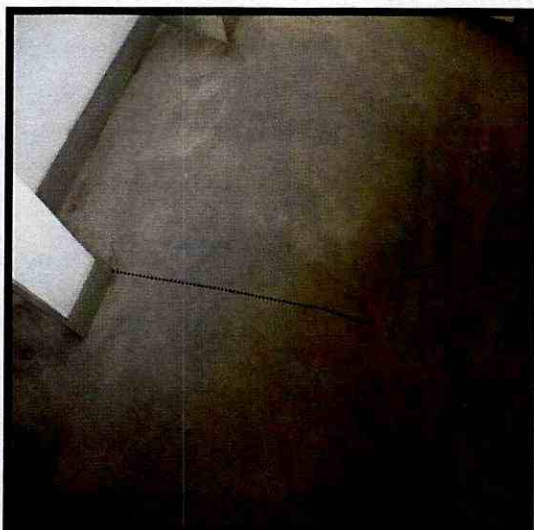
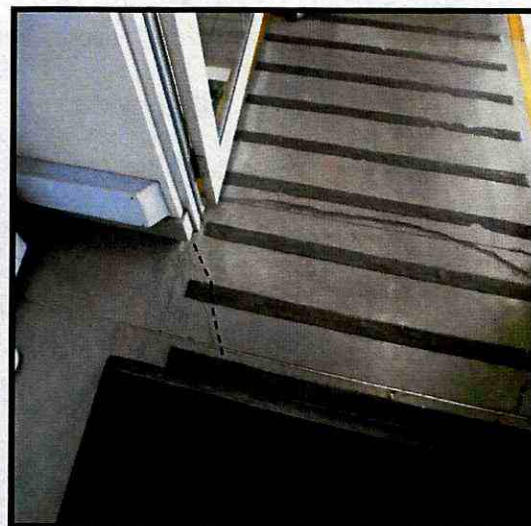
Al interior de la edificación se evidencian algunas fisuras de tendencia longitudinal en el acabado superior de los entrepisos, especialmente en la unión de las estructuras metálicas con la estructura principal. Las fisuras no superan el milímetro de abertura. También se evidencian fisuras de tendencia escalonada en algunos muros divisorios, con aberturas que no superan el milímetro.

De acuerdo con la información de las personas que atendieron la visita, estas fisuras se han incrementado después de los eventos sísmicos de 2015 y 2017. Dentro de las posibles causas de la aparición de estas fisuras, están los asentamientos diferenciales que puede estar sufriendo la edificación dada su edad de construcción o bien las vibraciones que generan el movimiento y el motor de las aeronaves. Posiblemente los sismos ocurridos en los años mencionados han contribuido al incremento en número y tamaño de las fisuras en los entrepisos y muros divisorios, situación que no es posible precisar con la inspección visual.

Fotografías 4 y 5. Fisura de tendencia longitudinal en el acabado superior de los entrepisos de la edificación evaluada.

- La estabilidad y funcionalidad de la edificación evaluada no se encuentra comprometida en la actualidad ante cargas normales de servicio por las fisuras que presentan los entrepisos y los muros divisorios.

- A los responsables de la edificación evaluada, en el predio de la Avenida Calle 26 No 103-08 Entrada 1 Interior 8 realizar un seguimiento periódico de las condiciones de estabilidad de la misma, con el propósito de desarrollar intervenciones oportunas que impidan la manifestación de situaciones que generen condiciones de riesgo en la infraestructura pública y privada del sector.

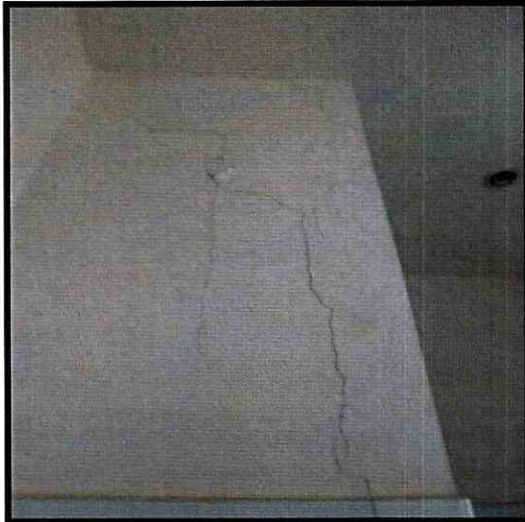
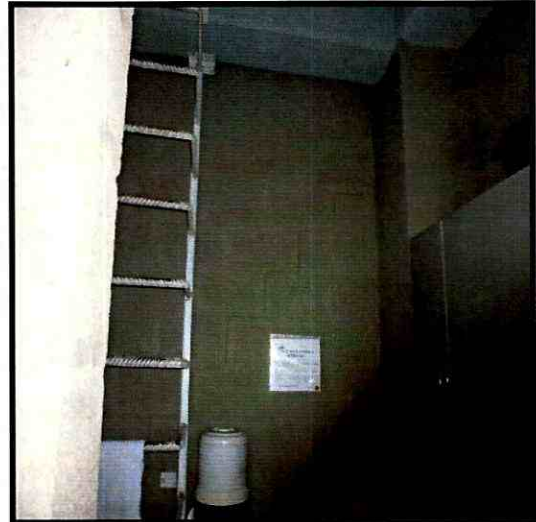
Fotografías 6 y 7. Fisura de en los muros divisorios de la edificación evaluada
