DIAGNÓSTICO TÉCNICO DI-10327
SUBDIRECCIÓN DE ANÁLISIS DE RIESGOS Y EFECTOS DE CAMBIO CLIMÁTICO
COORDINACIÓN DE ASISTENCIA TÉCNICA
RADICADO IDIGER 2017ER5686

DIRECCIÓN	Carrera 13 No. 7-36 Sur.	ÁREA DIRECTA			200 m ²		
SECTOR CATASTRAL	Ciudad Berna.	POBLACIÓN ATENDIDA			S-I		
UPZ	35 – Ciudad Jardín.	FAMILIAS	S-I	ADULTOS	S-I	NIÑOS	S-I
LOCALIDAD	15 – Antonio Nariño.	PREDIOS EVALUADOS			1		
CHIP	AAA0001LELW.	OFICIO REMISORIO			CR-27074.

Estructural: Categoría de daño Leve.

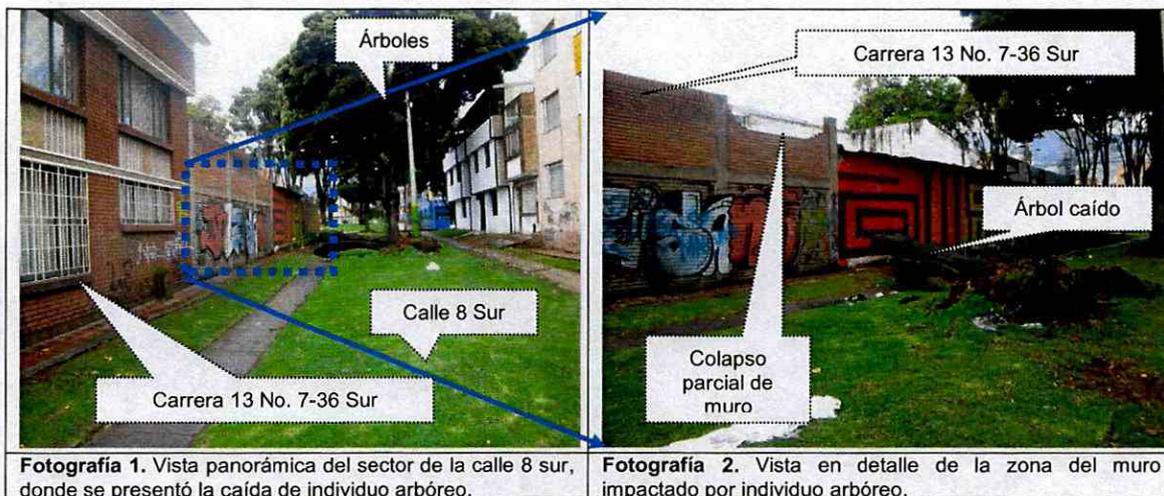
En la zona posterior del predio (patio) colindante con la Calle 8 Sur, se ubica un muro de cerramiento de cinco (5) metros de altura, construido en mampostería de arcilla cocida, reforzado por elementos de concreto (vigas intermedias y columnas). Se observa que una fracción de aproximadamente cuatro (4) metros cuadrados del muro colapso (ver fotografía 2 y 3), según la información consignada en el radicado por la caída de individuo arbóreo el día 29 de Marzo de 2017 en horas de la mañana; individuo que impactó el muro en comento. En la visita se identifican los restos de un individuo arbóreo que yace caído sobre la Calle 8 Sur, que en ese sector corresponde a vía peatonal. Sobre la Calle 8 Sur, se emplazan varios individuos arbóreos.

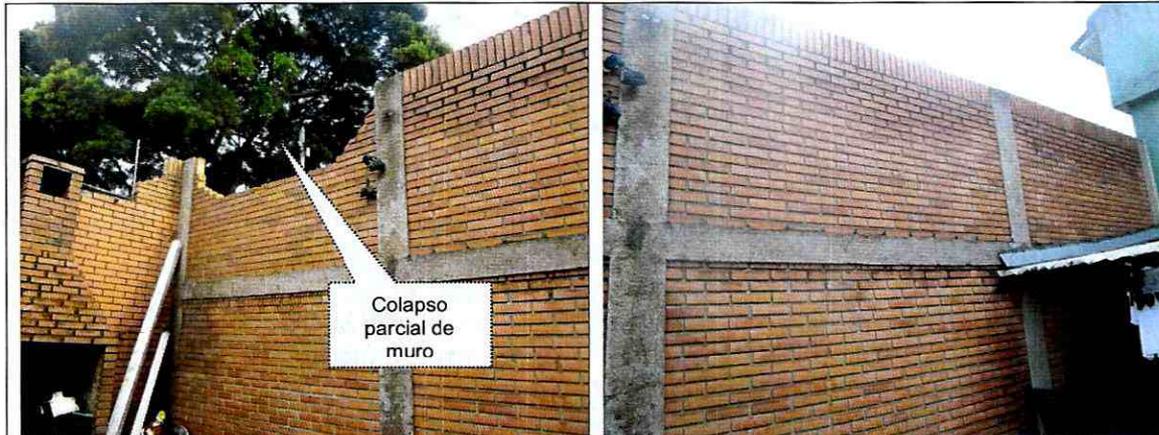
En la actualidad no se identifican daños estructurales adicionales sobre el muro de cerramiento o la edificación, tales como pérdidas de verticalidad o presencia de grietas (ver fotografías 3 y 4).

Fotografía 3. Vista en detalle de la fracción de muro que colapso por el impacto de individuo arbóreo.

Fotografía 4. Vista en detalle de muro contiguo al sitio donde se presentó el colapso, se observa un buen estado de conservación.

- A la Secretaria Distrital de Ambiente, realizar una valoración del potencial de afectación sobre infraestructura pública y privada, de los individuos arbóreos ubicado en la Calle 8 Sur, contiguos al predio de la Calle 13 Sur No. 7-36, en Sector Catastral Ciudad Berna de la Localidad Antonio Nariño, y determinen las acciones requeridas para limitar o prevenir incidentes por colapsos de los mismos.

- A la Secretaria Distrital de Ambiente, realizar el retiro controlado de los restos del individuo arbóreo caído en el sector contiguo al predio ubicado en la Calle 8 Sur, contiguos al predio de la Calle 13 Sur No. 7-36, en Sector Catastral Ciudad Berna de la Localidad Antonio Nariño, con el propósito de despejar y permitir la circulación normal en el sector.

- Al responsable y/o responsables de la edificación ubicada en el predio de la referencia, en Sector Catastral Ciudad Berna de la Localidad Antonio Nariño, se recomienda implementar acciones para el mantenimiento, mejoramiento y/o reforzamiento de la edificación (incluido muro perimetral), garantizando que se cumplan los requerimientos establecidos en el Decreto No. 926 del 19 de marzo de 2010 y el Decreto No. 340 del 13 Febrero de 2012, Reglamento Colombiano de Construcción Sismo Resistente NSR-10 de acuerdo con la normatividad vigente, y para lo cual deberán tramitarse los permisos y licencias respectivas.
