DIAGNÓSTICO TÉCNICO DI-10334
SUBDIRECCIÓN DE ANÁLISIS DE RIESGOS Y EFECTOS DE CAMBIO CLIMÁTICO
COORDINACIÓN DE ASISTENCIA TÉCNICA
RADICADOS IDIGER 2017ER5415

DIRECCIÓN	Carrera 95A # 136 – 42	ÁREA DIRECTA		1.5 Ha			
SECTOR	Villa Elisa	POBLACIÓN ATENDIDA		1			
UPZ	28 – El Rincón	FAMILIAS	1	ADULTOS	1	NIÑOS	
LOCALIDAD	11 – Suba	PREDIOS EVALUADOS		1			
CHIP	AAA0130JMJZ	OFICIO REMISORIO		CR-27095

Estructural: Daños Leves.

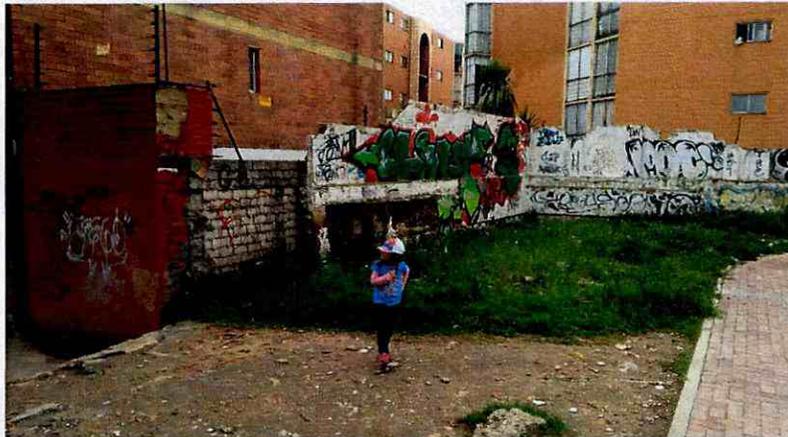
por columnas de concreto reforzado cada 3.0 metros de sección transversal de 30x30 cm y una viga de las mismas dimensiones a mitad de la altura del muro; muro compuesto por bloques de cemento y arena y sirve como cerramiento del predio sobre ese costado. Las características generales del muro se pueden apreciar en la fotografía 1.

Fotografía 1. Vista general del muro de cerramiento del costado oriental del predio de la Carrera 95A # 136 - 42.

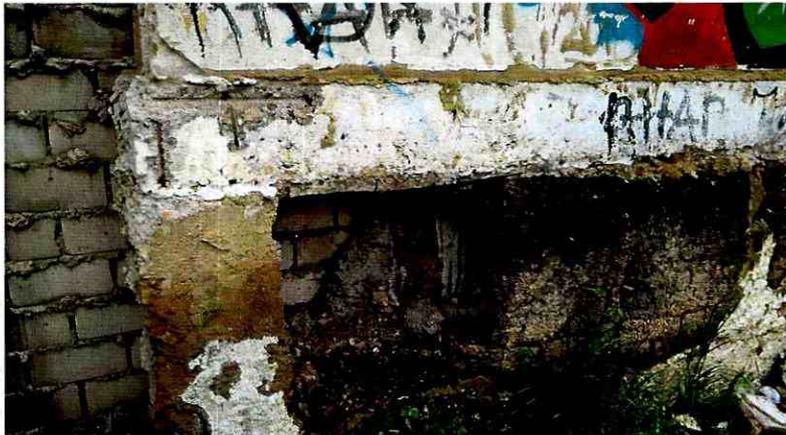
Con base en la inspección visual realizada al muro se evidencian que tanto los muros y la viga intermedia presenta deterioro, hay pérdida en el recubrimiento de concreto y proceso de oxidación en las barras de refuerzo transversal y longitudinal (ver fotografía 2). Se observa pérdida parcial de los bloques de mortero tanto en la base como en la corona del muro (ver fotografías 3 y 4).

Dentro de las posibles causas de las lesiones evidenciadas y el deterioro generalizado se tiene la falta de mantenimiento del muro y a deficiencia en la calidad de los materiales como de la construcción del muro, sumado a la carencia de una viga en la corona del muro que integre las columnas y protejan el muro ante cargas de servicio y cargas dinámicas. Es de resaltar que estas situaciones no pueden precisarse con base en la inspección visual.

Fotografía 2. Viga intermedia que presenta pérdida del recubrimiento y óxido en el acero de refuerzo.

- Al responsable y/o responsables del predio de la Carrera 95A # 136 – 42, en el Sector Catastral Villa Elisa de la Localidad Suba, realizar las intervenciones necesarias con el fin de reparar y llevar la estructura del muro de cerramiento a los niveles de seguridad requeridos, garantizando que se cumplan los requerimientos establecidos en la Ley 400 de 1997 en el Decreto No. 926 del 19 de marzo de 2010, Reglamento Colombiano de Construcción Sismo Resistente NSR-10, de acuerdo con la normatividad vigente, para lo cual se deben tramitar los permisos y licencias respectivos. En caso de no ser posible realizar prontamente las intervenciones de mejoramiento que garanticen un comportamiento óptimo frente a cargas normales de servicio y dinámicas (sismo y otros), se recomienda la demolición del muro de cerramiento que presenta daños y deterioro, acciones que se deberán adelantar con personal idóneo.

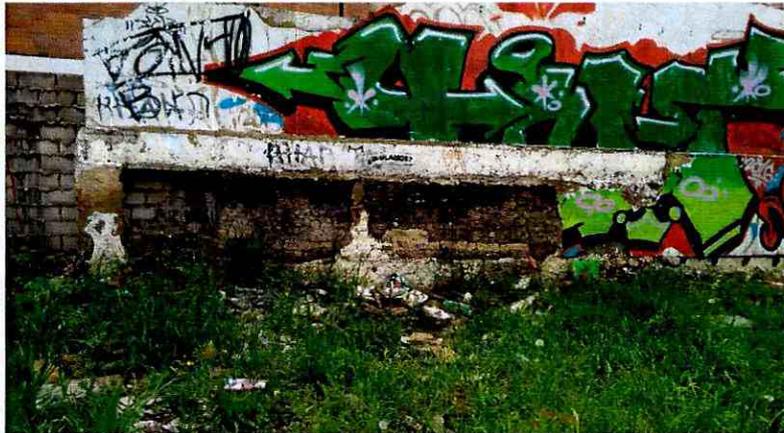
Fotografía 3. Estructura del muro columnas y viga de concreto a media altura

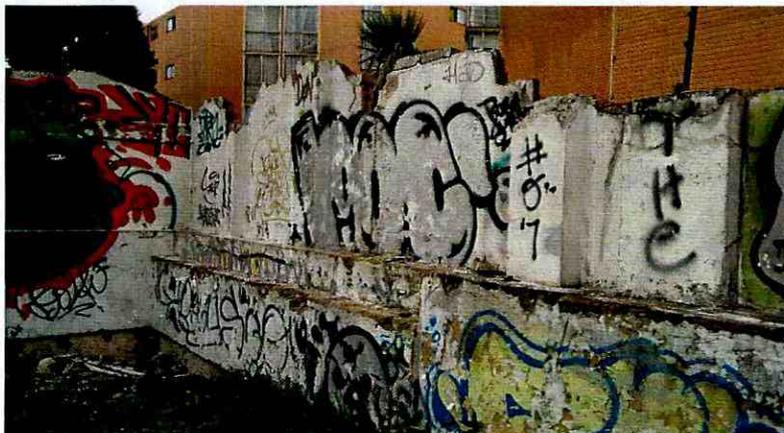
Fotografía 4. Deterioro de la mampostería en la parte superior del muro de cerramiento.
