DIAGNÓSTICO TÉCNICO DI-10336
SUBDIRECCIÓN DE ANÁLISIS DE RIESGOS Y EFECTOS DE CAMBIO CLIMÁTICO
COORDINACIÓN DE ASISTENCIA TÉCNICA
RADICADO IDIGER 2017ER6532

ATENDIÓ: ENRIQUE LINERO SOTO				SOLICITANTE COMUNIDAD	
CAT	8	MOVIL	Contrata da		
FECHA	Abril 26 de 2017	HORA	2:37 a.m.	VIGENCIA: Temporal mientras no se modifiquen significativamente las condiciones físicas del sector

DIRECCIÓN	Carrera 18 # 33A - 45	ÁREA DIRECTA	0.15 Ha				
SECTOR	Teusaquillo	POBLACIÓN ATENDIDA	105				
UPZ	101 – Teusaquillo	FAMILIAS	54	ADULTOS	95	NIÑOS	10
LOCALIDAD	13 – Teusaquillo	PREDIOS EVALUADOS	54				
CHIP	AAA0244KUFT	OFICIO REMISORIO	CR-27097

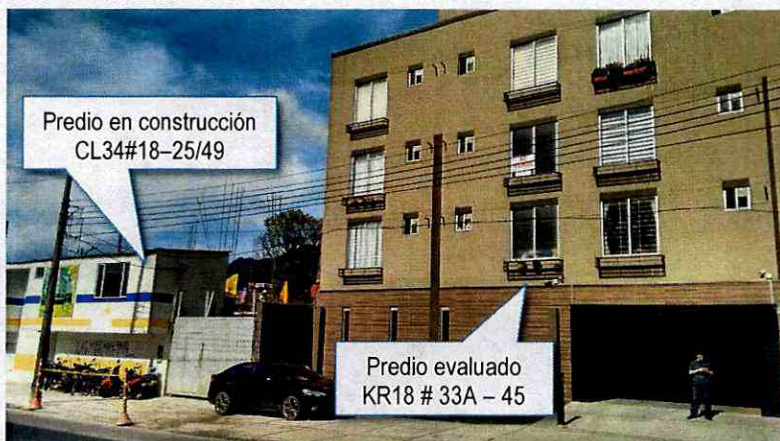
La edificación colinda hacia el costado norte, con el predio de la Calle 34 # 18 – 25/49 (Predio 2, Figura 1) donde se emplaza una construcción aporricada y al momento de la visita se evidencia que se encuentra en fase de construcción. Las características de los inmuebles se pueden apreciar en la fotografía 1 (Foto tomada desde la Av. Calle 19). Entre los dos predios se encuentra un muro con bloques de perforación horizontal y ladrillos de arcilla confinados por columnetas y viguetas en la base y a media altura (ver fotografía 3).

Fotografía 1. Vista general de los inmuebles ubicados en la Carrera 18 # 33A – 45 y Calle 34 # 18 – 25/49.

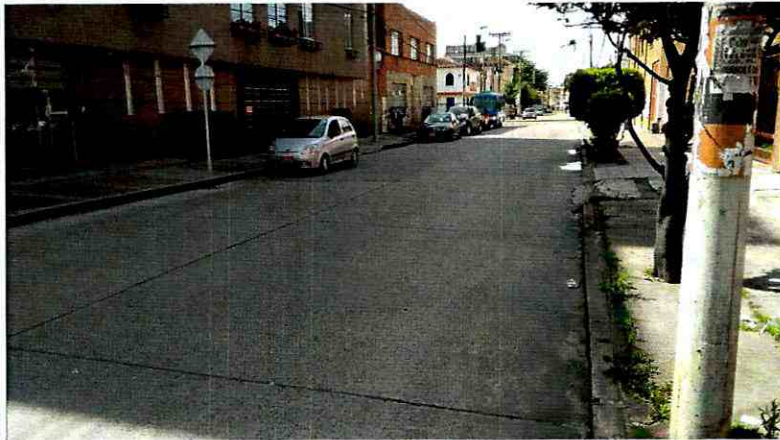
El día 26 abril de 2017 en atención al radicado de la referencia, personal del Instituto Distrital de Gestión de Riesgos y Cambio Climático IDIGER, realizó visita al Edificio T Gardens ubicado en la Carrera 18 # 33A – 45, en el Sector Catastral Teusaquillo de la Localidad de Teusaquillo, encontrando una zona relativamente plana, consolidada urbanísticamente y vías de acceso vehicular pavimentadas, donde no se identificaron afectaciones en el terreno de carácter local y/o general que pudiesen comprometer la estabilidad de la infraestructura pública y privada del sector (ver fotografía 2).

Fotografía 2. Vista general de la Carrera 18 entre Calle 33A y Calle 34, no se presenta deterioro.

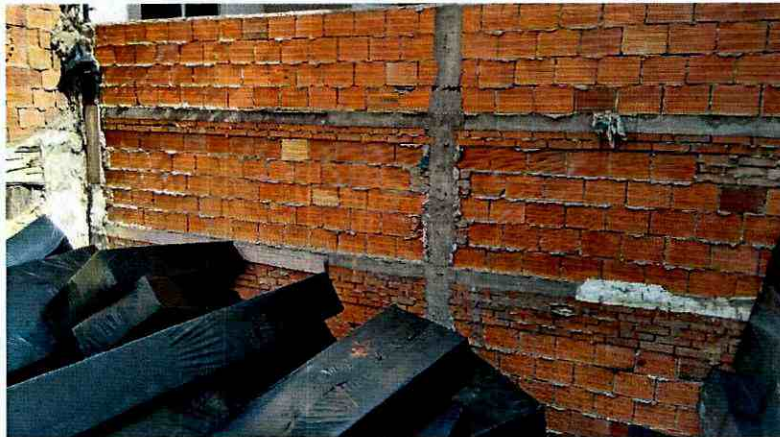
Fotografía 3. Muro de cerramiento (vista desde el predio en construcción). Se observan elementos horizontales y verticales de concreto reforzado los cuales confinan la mampostería en bloques y ladrillos.

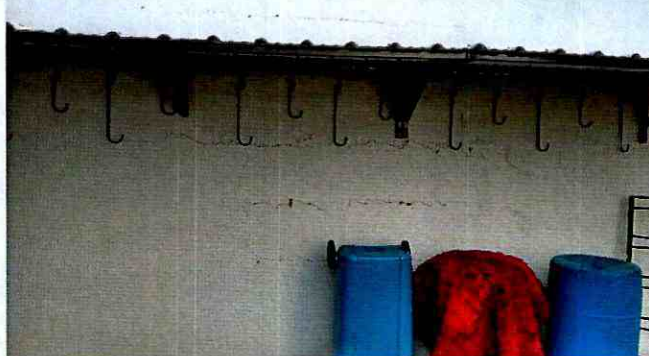
Con base en la inspección visual realizada al inmueble de la Carrera 18 # 33A – 45 (Predio 1, Figura 1) se evidencian fisuras con tendencia horizontal en el muro colindante con el inmueble en construcción ubicado en la Calle 34 # 18 – 25/49 (Predio 2, Figura 1) tal como se muestra en las fotografías 4 y 5. En el machón de mampostería sobre la fachada oriental del edificio de la Carrera 18 # 33A – 45 (Predio 1, Figura 1), se presenta una grieta horizontal (ver fotografía 6).

De acuerdo con la inspección visual se establece que la vivienda evaluada presenta una calificación de daños **leves**.

Dentro de las posibles causas de las lesiones evidenciadas se tienen las actividades de construcción que se adelantan en el predio vecino ubicado en la Calle 34 # 18 – 25/49 (Predio 2, Figura 1). Cabe resaltar que esta situación no es posible confirmar con una inspección visual.

Fotografía 4. Fisuras horizontales a media altura del muro colindante entre los dos predios vista desde el predio de la Carrera 18 # 33A – 45.

- Al responsable y/o responsables del inmueble ubicado en el predio de la Carrera 18 # 33A – 45, en el Sector Catastral Teusaquillo de la Localidad de Teusaquillo, en el Sector Catastral Teusaquillo de la Localidad de Teusaquillo, realizar las acciones pertinentes al mantenimiento y/o mejoramiento del muro colindante. Esto con el propósito de garantizar durante la vida útil del muro las condiciones adecuadas para su uso.

- Al responsable y/o responsables del inmueble ubicado en el predio de la Carrera 18 # 33A – 45, en el Sector Catastral Teusaquillo de la Localidad de Teusaquillo, realizar un seguimiento de las condiciones de estabilidad y funcionalidad del muro colindante, con el propósito de desarrollar intervenciones oportunas que impidan la manifestación de situaciones que generen condiciones de riesgo en inmueble.

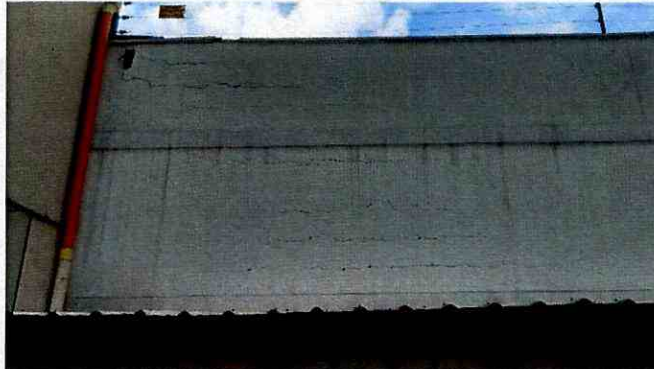
Fotografía 5. Fisuras horizontales en la parte superior del muro colindante entre los dos predios vista desde el predio de la Carrera 18 # 33A – 45.

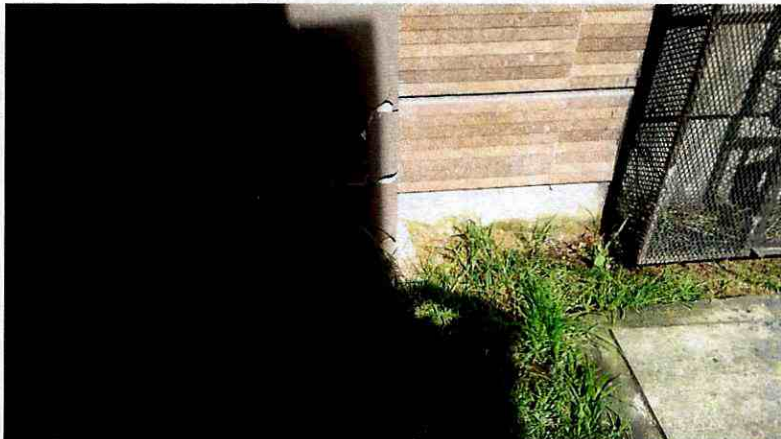
Fotografía 6. Daños en un machón de mampostería ubicado en la fachada del edificio (sobre la Avenida Carrera 19) ubicado en el predio de la Carrera 18 # 33A – 45.
