DIAGNÓSTICO TÉCNICO DI - 10338
SUBDIRECCIÓN DE ANÁLISIS DE RIESGOS Y EFECTOS DE CAMBIO CLIMÁTICO
COORDINACIÓN DE ASISTENCIA TÉCNICA
EVENTO SIRE No. 4583555

Movimiento en masa: Magnitud local.

El movimiento en masa al que hace referencia el presente documento, se ubica en el Sector Catastral Barrancas Oriental en el sector limitado al norte por la Calle 164A, al sur por la Calle 163 D, entre Carreras 3A y 5, coordenadas planas SINUPOT (X: 106356.43 Y: 115762.03). La dirección del predio más cercano es Cra 3A No. 164-14.

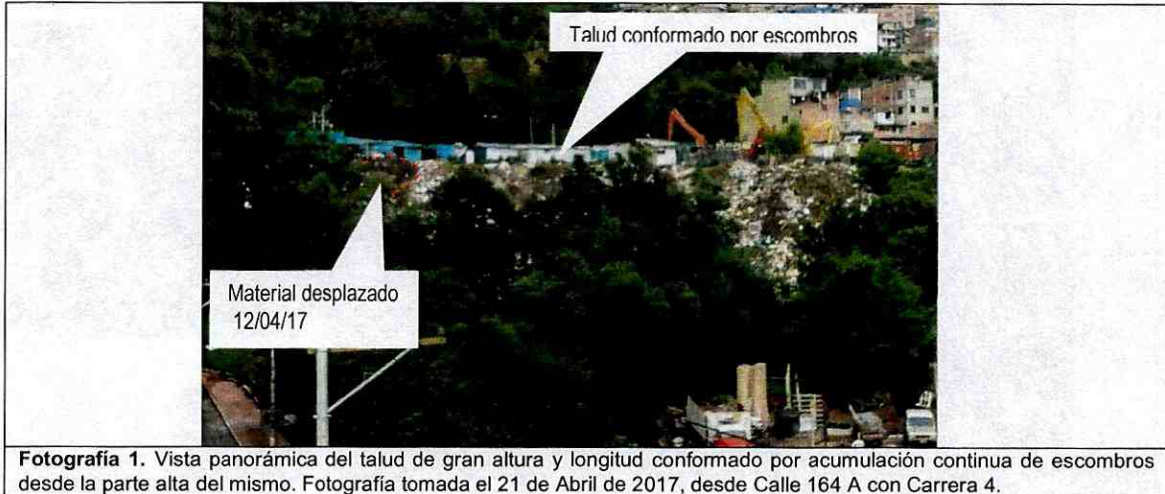
El talud evaluado corresponde a la intervención de una ladera natural de pendiente continua de 35°, 30 m de longitud y 16 m de altura aproximadamente, con cobertura en pastos y presencia de algunos individuos arbóreos de porte aproximadamente de 3m de altura (Ver fotografía 1). Sobre los escombros no se identifican medidas de contención, hacia la parte baja se identifica una canal en concreto con una sección de 0.3 m de ancho y 0.3 m de alto a lo largo de 70 m aproximadamente. Según información suministrada por la comunidad del sector se han venido depositando materiales de escombros desde hace aproximadamente 3 años, aumentando las dimensiones del talud en cuanto a altura y longitud.

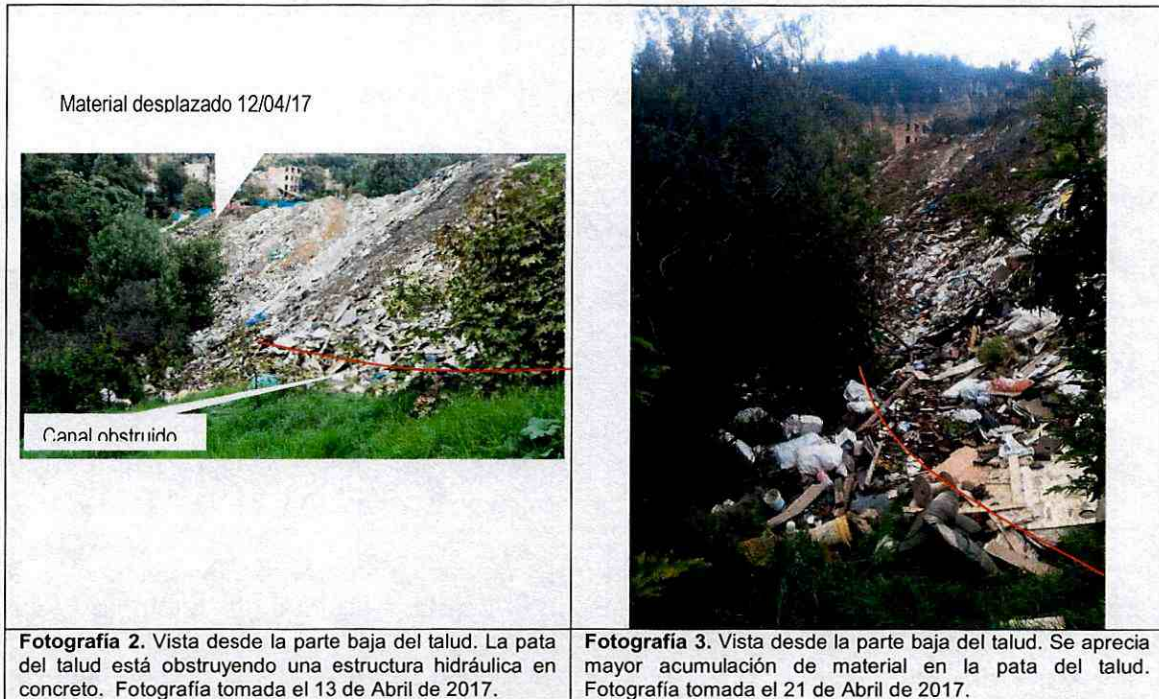
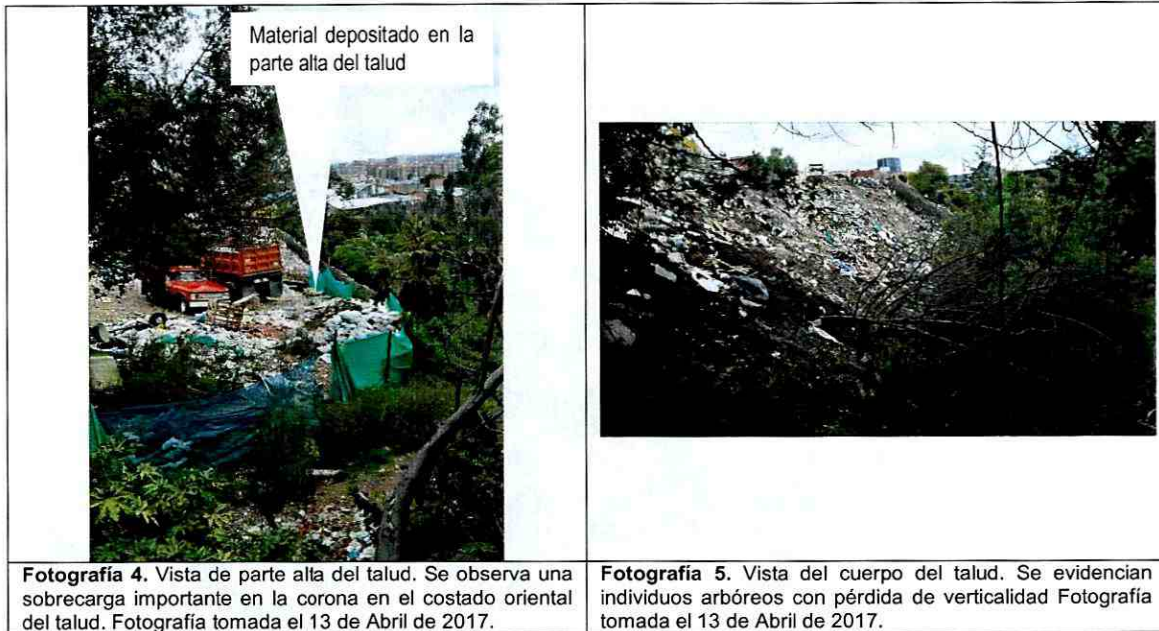
El material desplazado e identificado mediante inspección visual el 13 de Abril, se encuentra en el costado sur oriental y corresponde a un volumen aproximado de dos (2) metros cúbicos; no se identifica en el momento de la visita la posibilidad inmediata de presentarse desprendimientos mayores, pero se informa de la posibilidad de desprendimiento de material y/o la generación de un movimiento de remoción en masa en el caso que se sigan presentando acumulaciones de material en la corona del talud.

Se evidencia la obstrucción del canal ubicado en la parte baja que recibe las aguas aferentes del lote de la parte superior del talud. También se identifican individuos arbóreos con pérdida de verticalidad debido al empuje del material desprendido. (Ver fotografías 2 a 5).

Dentro de las posibles causas que generaron el movimiento en masa del 12 de Abril se encuentra la acumulación antitécnica de material en el talud, la falta de sistemas de manejo de aguas, así como la ausencia de medidas de contención de dicho material.

- A la Alcaldía Local de Usaquén y a la Unidad Administrativa Especial de Servicios Públicos - UAESP, tomar las acciones pertinentes desde su competencia, orientadas a impedir una mayor acumulación de materiales de escombros en el sector evaluado y ubicado entre la Carrera 3A y 5, Calles 163D y 164A; de igual forma verificar la legalidad de dicha escombrera y desarrollar las correspondientes actuaciones policivas si es el caso.
- A la Secretaría Distrital de Ambiente - SDA, realizar una valoración y monitoreo de los individuos arbóreos ubicados en el sector entre Carrera 3A y Carrera 5 entre Calles 163D y 164A, donde se identificó el movimiento en masa y se ubica la escombrera valorada en el presente documento con el propósito de tomar las acciones necesarias de intervención sobre los individuos arbóreos en mención.
