**DIAGNÓSTICO TÉCNICO DI - 10339**  
**SUBDIRECCIÓN DE ANÁLISIS DE RIESGOS Y EFECTOS DE CAMBIO CLIMÁTICO**  
**COORDINACIÓN DE ASISTENCIA TÉCNICA**  
**RADICADO IDIGER 2017ER2119**

<b>EDIFICACIÓN EVALUADA</b>	Calle 19A No 88-66	<b>ÁREA DIRECTA</b>		160m <sup>2</sup>			
<b>SECTOR CATASTRAL</b>	Santa Maria de Hayuelos	<b>POBLACIÓN ATENDIDA</b>		2			
<b>UPZ</b>	112 Granjas de Techo	<b>FAMILIAS</b>	1	<b>ADULTOS</b>	2	<b>NIÑOS</b>	0
<b>LOCALIDAD</b>	9 Fontibón	<b>PREDIOS EVALUADOS</b>		1			
<b>CHIP</b>	AAA0218WPWWF	<b>OFICIO REMISORIO</b>		CR-27104

**ESTRUCTURAL: Sin Daños**

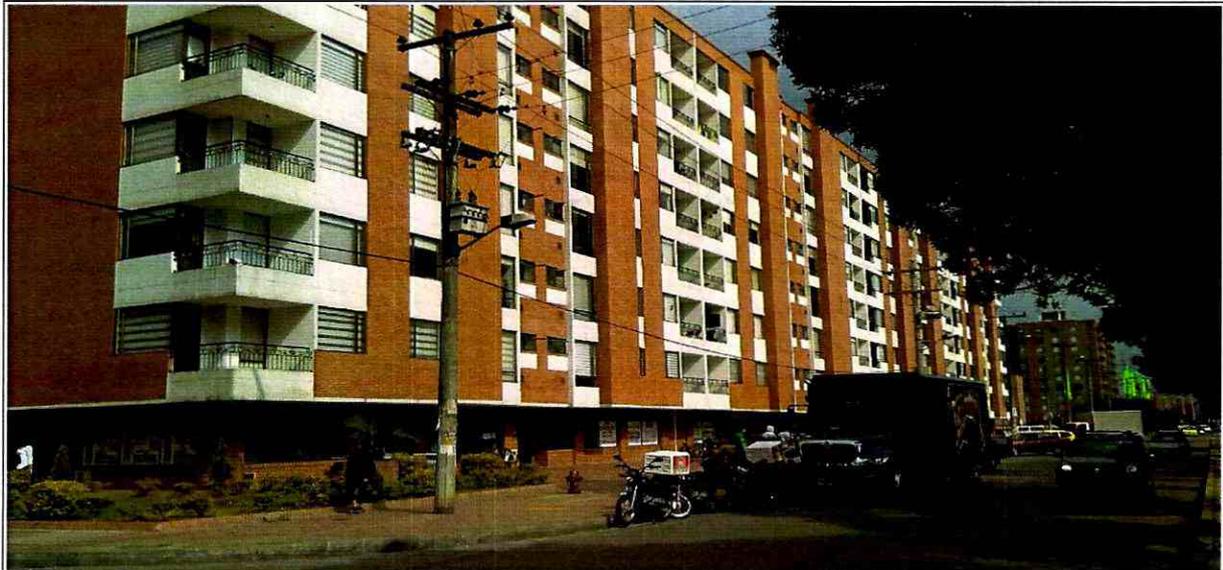
Fotografía 1y 2.Predio evaluado.

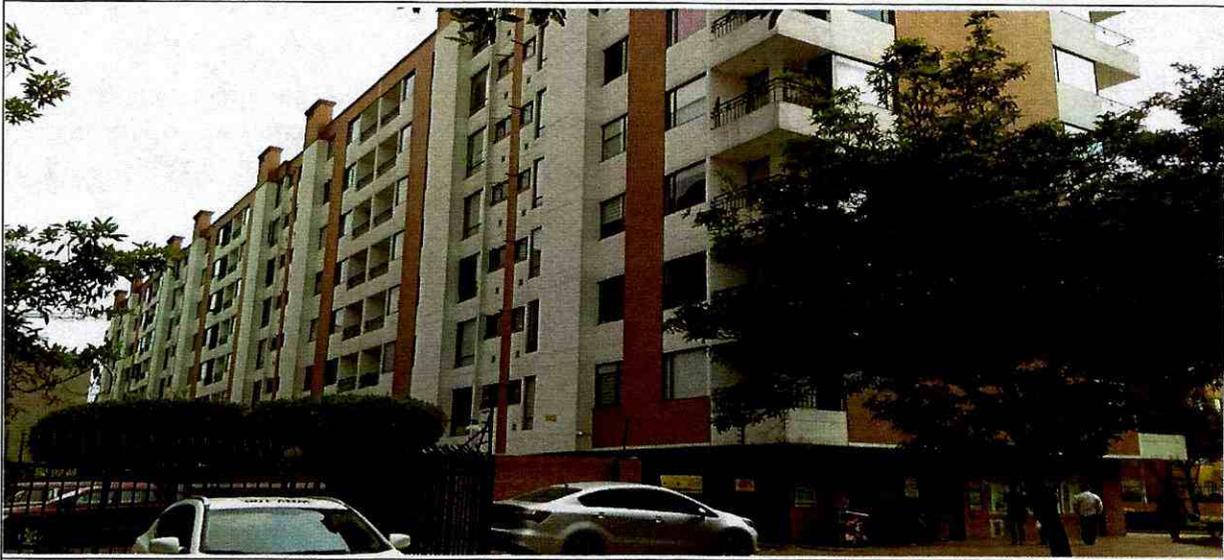
Fotografía 3. Elementos estructurales sin daño aparente.

- La estabilidad estructural de la edificación evaluada, no se encuentra comprometida en la actualidad, ante cargas normales de servicio.

- A los responsables de la edificación evaluada, implementar acciones para el mantenimiento de la edificación; esto con el fin de garantizar durante la vida útil del mismo las condiciones adecuadas para su uso.
