DIAGNÓSTICO TÉCNICO DI - 10340 SUBDIRECCIÓN DE ANÁLISIS DE RIESGOS Y EFECTOS DE CAMBIO CLIMÁTICO COORDINACIÓN DE ASISTENCIA TÉCNICA RADICADO IDIGER 2017ER2863

SECTOR EVALUADO	Diagonal 70 B N° Carrera 2 Este – Quebrada la Vieja	ÁREA DIRECTA		700 m²			
SECTOR CATASTRAL	Bellavista	POBLACIÓN ATENDIDA			50		
UPZ	88-El refugio	FAMILIAS	50	ADULTOS	40	NIÑOS	10
LOCALIDAD	2 Chapinero	PREDIOS EVALUADOS		1			
CHIP	NA	OFICIO REMISORIO		CR-27107

Remoción en masa: Desprendimientos menores

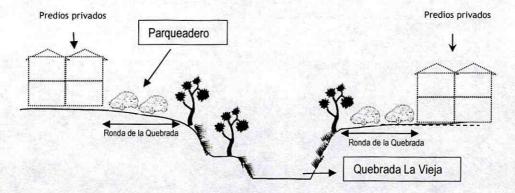
Igualmente se realiza verificación a la quebrada la vieja a la altura de la Diagonal 70 B con Carrera 2 Este. En el tramo evaluado, las márgenes del cauce se encuentran revestidos en cespedón. Donde se evidencian mínimos desprendimientos de material, los cuales no están obstruyendo la capacidad hídrica de la quebrada.

Dentro de las posibles causas desde los desprendimientos, la falta de medidas de protección y/o estabilización de los taludes de corte y de relleno implementados en los sectores donde se presentan los desprendimientos.

- A la Empresa de Acueducto y Alcantarillado de Bogotá, desde sus competencias, implementar las acciones pertinentes para evitar futuros desprendimientos en las márgenes de la quebrada, que pudiesen generar la obstrucción del cauce.

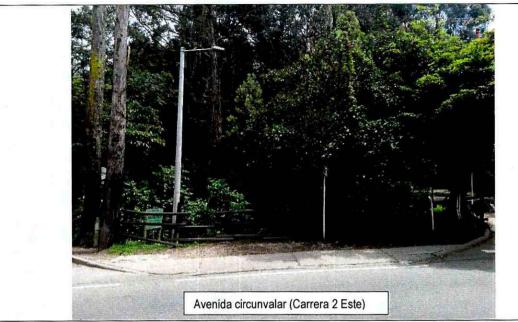
Foto 1. Vista de la quebrada la vieja a la altura de la Carrera 2 Este con Diagonal 70 B
