DIAGNÓSTICO TÉCNICO DI - 10345
SUBDIRECCIÓN DE ANÁLISIS DE RIESGOS Y EFECTOS DE CAMBIO CLIMÁTICO
COORDINACIÓN DE ASISTENCIA TÉCNICA
RADICADO IDIGER No. 2017ER4206

PREDIO	Calle 48 sur No. 1D-10 Este	ÁREA DIRECTA		70 m ²			
BARRIO	Canada La Güira II Sector	POBLACIÓN ATENDIDA		6			
UPZ	51 – Los Libertadores	FAMILIAS	1	ADULTOS	4	NIÑOS	2
LOCALIDAD	04 – San Cristóbal	PREDIOS EVALUADOS		1			
CHIP	AAA0006DELF	OFICIO REMISORIO		CR-27128

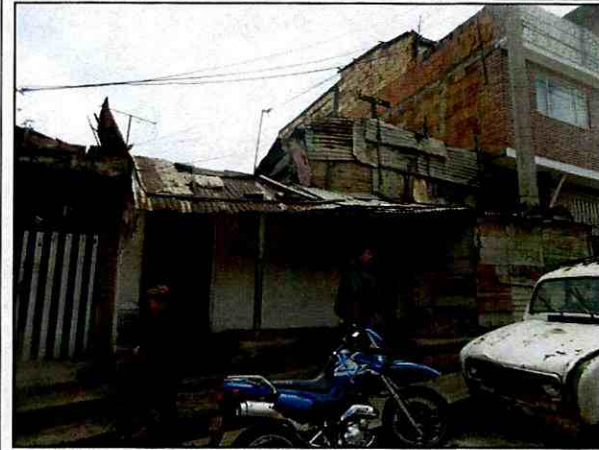
En el predio de la Calle 48 Sur No. 1D-10 Este, se emplaza una edificación de un nivel construida en mampostería simple, con cubierta liviana en tejas de zinc y tejas de asbesto cemento soportada por un entramado en madera que a su vez se apoya sobre el cerramiento de la misma; vivienda que presenta deficiencias constructivas relacionadas con la ausencia de algunos elementos de confinamiento y amarre. Resaltando que al momento de la visita no se identifican daños que comprometan las estabilidad y habitabilidad de la misma.

Foto 1. Vista de la vivienda emplazada en el predio de la Calle 48 Sur No. 1D-10 Este, Barrio Canadá Güira II Sector de la Localidad de San Cristóbal.

- Al responsable y/o responsables del predio de la Calle 48 Sur No. 1D-10 Este, Barrio Canadá Güira II Sector de la Localidad de San Cristóbal, implementar acciones de mantenimiento, mejoramiento y/o reforzamiento de la edificación, lo anterior con el fin de garantizar durante la vida útil las condiciones adecuadas para su uso, acciones que se deben adelantar con personal idóneo, tramitando los permisos respectivos y teniendo en cuenta la normatividad vigente.
- A la Alcaldía Local de San Cristóbal, desde su competencia adelantar las acciones administrativas tendientes a verificar el cumplimiento de las recomendaciones impartidas mediante este informe técnico con el objeto de proteger la integridad física de los habitantes del predio evaluado.

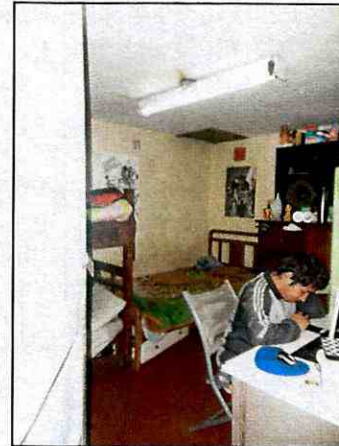
Foto 2. Vista al interior de la vivienda en la que no se aprecia ningún tipo de daño que comprometa la estabilidad estructural y habitabilidad de la misma.

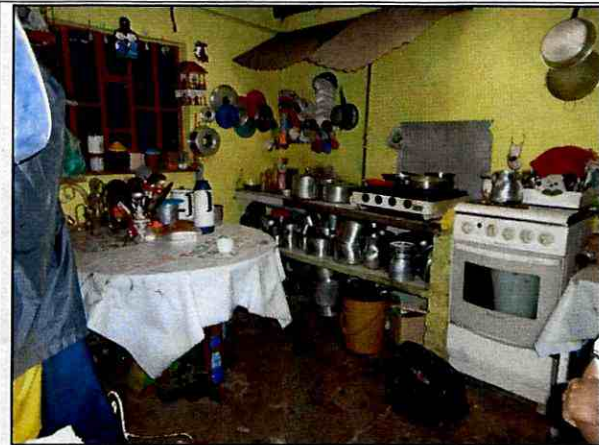
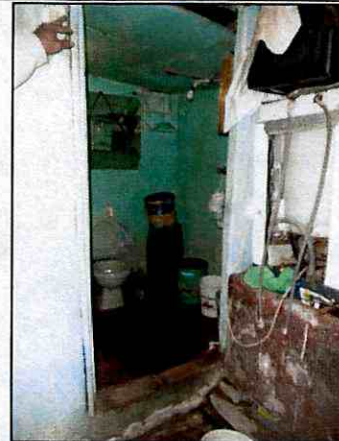
Foto 3 y 4. Vista al interior de la vivienda en la que no se aprecia ningún tipo de daño que comprometa la estabilidad estructural y habitabilidad de la misma.
