DIAGNÓSTICO TÉCNICO DI – 10351
SUBDIRECCIÓN DE ANÁLISIS DE RIESGOS Y EFECTOS DE CAMBIO CLIMÁTICO
COORDINACIÓN DE ASISTENCIA TÉCNICA
RADICADO IDIGER 2017ER4700

DIRECCIÓN	Carrera 71 B No. 52 – 40 / 30	ÁREA DIRECTA	200 m ²				
SECTOR CATASTRAL	Normandia	POBLACIÓN ATENDIDA	800				
UPZ	31 – Santa Cecilia	FAMILIAS	0	ADULTOS	40	NIÑOS	760
LOCALIDAD	10 – Engativá	PREDIOS EVALUADOS	1				
CHIP	AAA0060MHXS AAA0164UUMR	OFICIO REMISORIO	CR-27134

ESTRUCTURAL: Daño leve.

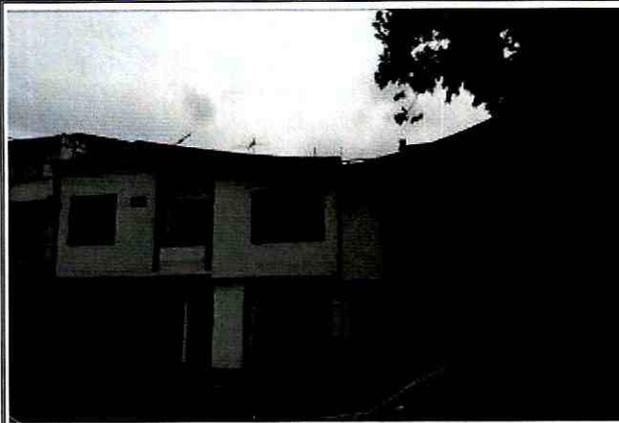
En los predios de la referencia se emplaza el Colegio Religiosas Oblatas al Divino Amor, el cual corresponde a una edificación de cuatro (04) niveles posiblemente construida bajo un sistema estructural de pórticos en concreto y muros divisorios y perimetrales en mampostería simple. En la parte frontal del predio sobre el costado occidental se identifican individuos arbóreos de gran altura y espesor. Dentro de estos, se destaca un árbol de altura aproximada de 20 metros y un diámetro en el fuste de aproximadamente 80 centímetros. En la inspección visual realizada al interior de la institución educativa no se identifican afectaciones en la estructura que lo conforma.

Foto No. 1. Vista frontal Colegio Religiosas Oblatas al Divino Amor emplazado en los predios de la Carrera 71 B No. 52 – 40 / 30

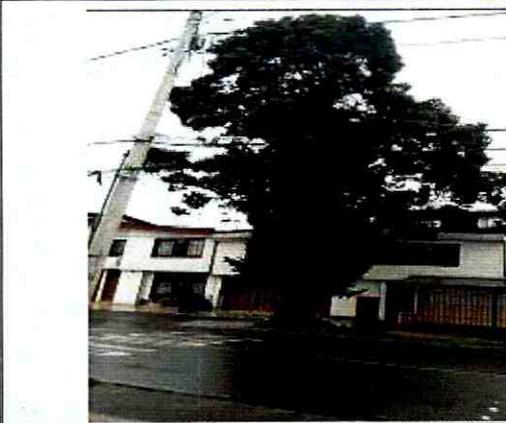
Los responsables de la institución educativa que atienden la visita técnica manifiestan que en varias ocasiones se ha presentado la caída de ramas de los arboles lo cual ha generado daños en el tejado de las estructuras en mención; situación que de acuerdo a la inspección visual no se puede precisar.

Foto No. 2. Árboles en la parte frontal de los predios de la Carrera 71 B No. 52 – 40 / 30

- Caída de ramas en el tejado de la estructura emplazada en los predio de la Carrera 71 B No. 52 – 40 / 30, Sector Catastral Normandía de la Localidad de Engativá.

- A la Secretaria Distrital de Ambiente evaluar la posibilidad de activar el protocolo de poda y tala para los individuos arbóreos ubicados en la parte frontal de los predios de la Carrera 71 B No. 52 – 40 / 30, Sector Catastral Normandía de la Localidad de Engativá, teniendo en cuenta las condiciones actuales que puedan ocasionar daños sobre las viviendas adyacentes al sector.
- Se recomienda a los responsables del Colegio Religiosas Oblatas al Divino Amor emplazado en los predios de la Carrera 71 B No. 52 – 40 / 30, Sector Catastral Normandía de la Localidad de Engativá, realizar un seguimiento de las condiciones de estabilidad, funcionalidad y habitabilidad de la edificación y del terreno evaluado, con el propósito de desarrollar intervenciones oportunas que impidan la manifestación de situaciones que generen condiciones de riesgo en la infraestructura pública y privada del sector.

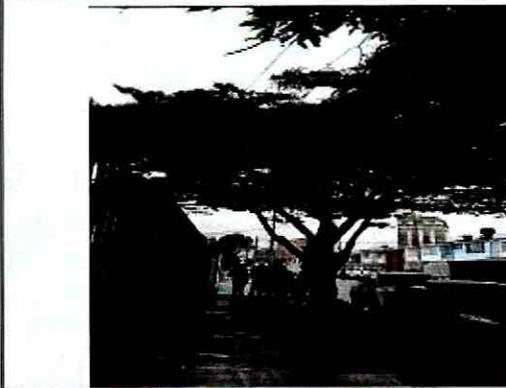
Foto No. 3 y 4. Árboles en la parte frontal de los predios de la Carrera 71 B No. 52 – 40 / 30

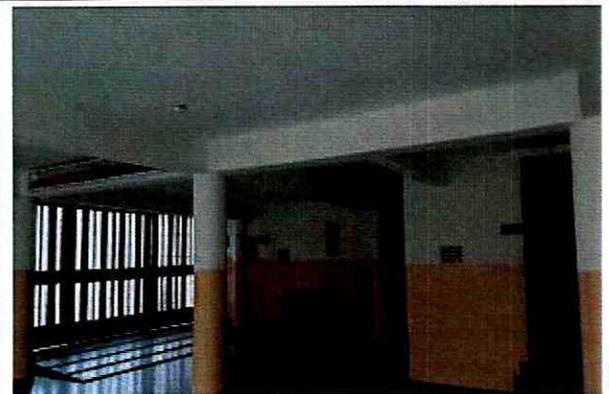
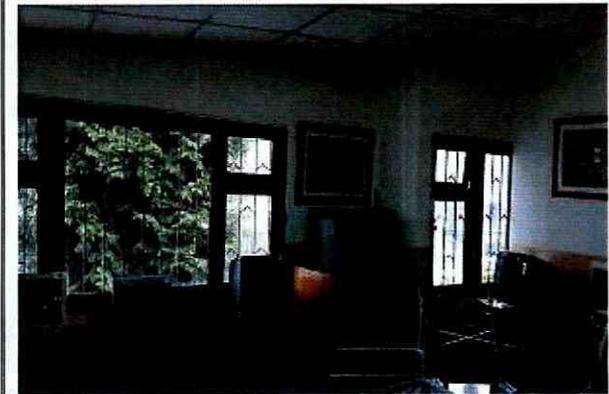
Foto No. 5 y 6. Vista interior del predio de la Carrera 71 B No. 52 – 40 / 30

- La estabilidad estructural y funcionalidad del Colegio Religiosas Oblatas al Divino Amor emplazado en los predios de la Carrera 71 B No. 52 – 40 / 30, Sector Catastral Normandía de la Localidad de Engativá, no se encuentran comprometidas en la actualidad bajo cargas normales de servicio.
