DIAGNÓSTICO TÉCNICO – DI- 10352
SUBDIRECCIÓN DE ANÁLISIS DE RIESGOS Y EFECTOS DE CAMBIO CLIMÁTICO
COORDINACIÓN DE ASISTENCIA TÉCNICA
RADICADO IDIGER 2017ER4224
PQRS # 2793

ATENDIÓ: Johanna Catherine Fagua Tuberquia				SOLICITANTE: COMUNIDAD
CAT	06	MOVIL:	Contratada	
FECHA:	22 de Marzo de 2017	HORA:	12:00pm	VIGENCIA: Temporal mientras no se modifique significativamente las condiciones físicas del sector

DIRECCIÓN	Diagonal 57 entre Transversal 1 Este y Transversal 2 Este.	ÁREA DIRECTA				200 m ²	
SECTOR CATASTRAL	Ingemar	POBLACIÓN ATENDIDA				0	
UPZ	90-Pardo Rubio	FAMILIAS	0	ADULTOS	0	NIÑOS	0
LOCALIDAD	2- Chapinero	PREDIOS EVALUADOS		1			
CHIP	-----	OFICIO REMISORIO			CR-27138

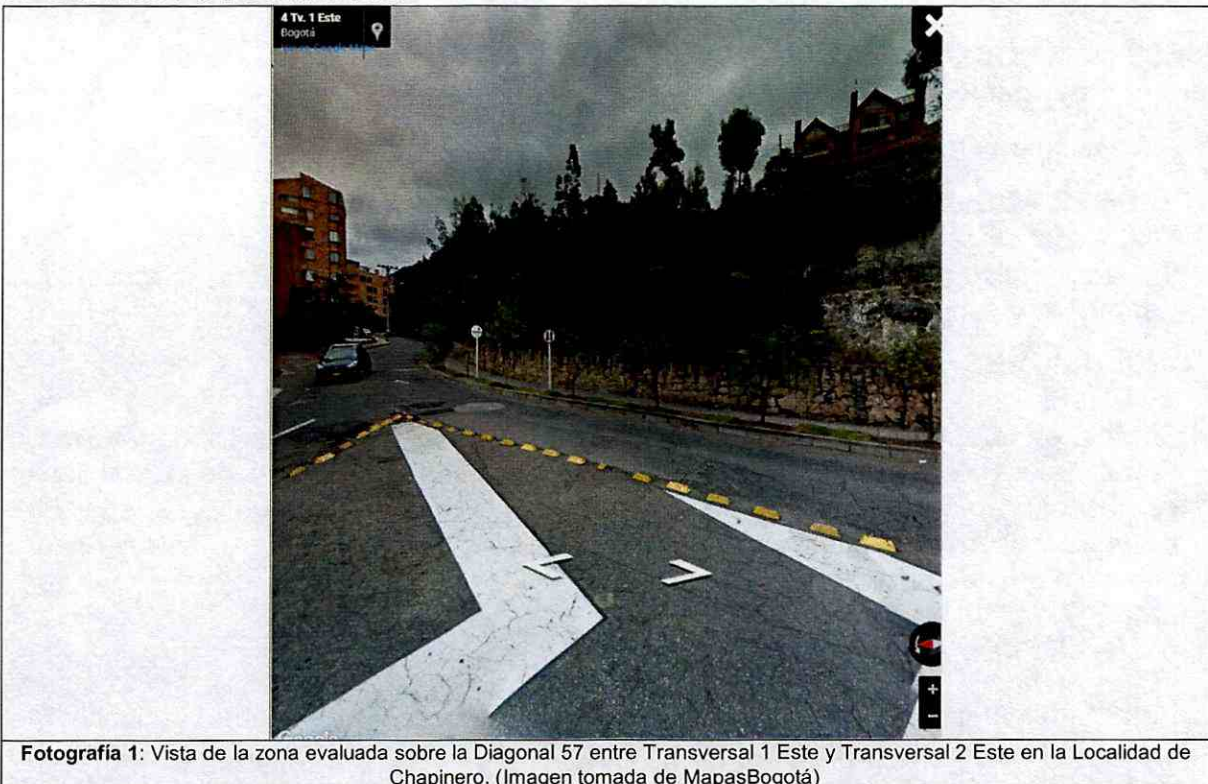
En el sector se observa que al costado norte de la Diagonal 57 entre la Transversal 1 Este y Transversal 2 Este, se encuentran edificaciones de más de 5 pisos construidas en sistema porticado y al costado sur se ubica una ladera de pendiente media revestidas por pastos e individuos arbóreos de mediano y gran tamaño. La parte baja de la ladera tiene como medida de contención un muro en piedra pegada de 2 m de altura y una longitud aproximada de 100 m el cual no presenta daños. En la parte alta de la ladera se observa una vivienda de 3 niveles, sin embargo no fue permitido el ingreso. Es importante mencionar que sobre la ladera se observan pequeños escarpes sin embargo no se evidencian movimientos en masa activos que pudiesen comprometer la estabilidad de la ladera y lo de la infraestructura pública.

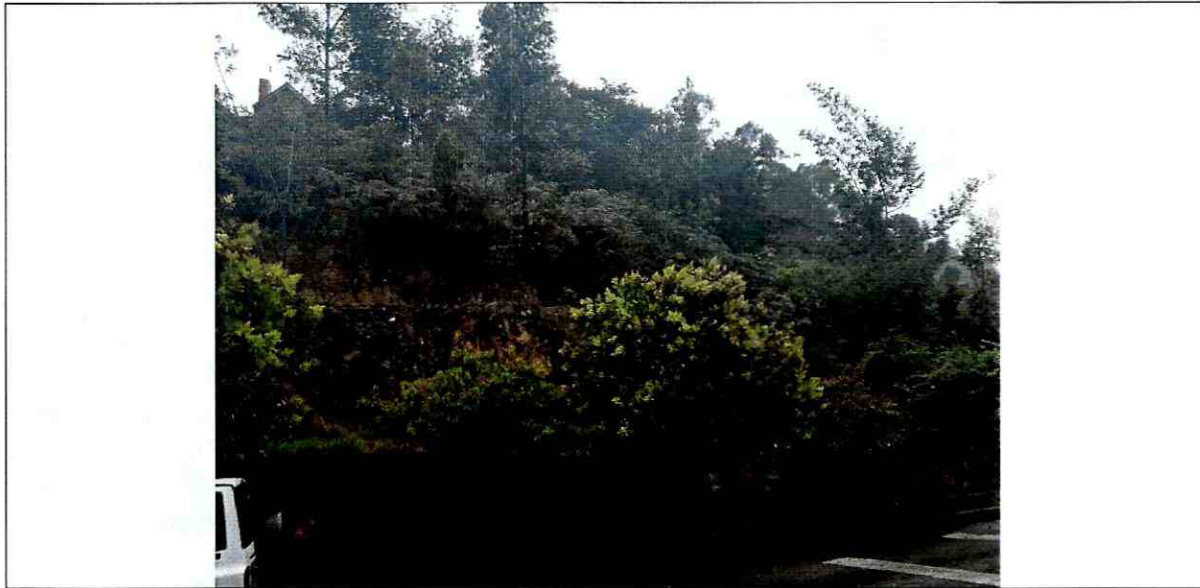
Fotografía 2 : Vista de la zona evaluada sobre la Diagonal 57 entre Transversal 1 Este y Transversal 2 Este en la Localidad de Chapinero

- A la alcaldía local de Chapinero realizar monitoreo periódico sobre la ladera ubicada en la Diagonal 57 con Transversal 1 Este y Transversal 2 Este, con el objeto identificar posibles procesos que comprometan la estabilidad de la misma.
