DIAGNÓSTICO TÉCNICO – DI- 10355
SUBDIRECCIÓN DE ANÁLISIS DE RIESGOS Y EFECTOS DE CAMBIO CLIMÁTICO
COORDINACIÓN DE ASISTENCIA TÉCNICA
RADICADO IDIGER 2017ER4644 PQRS #2804

DIRECCIÓN:	Calle 100 N° 13-21	ÁREA DIRECTA:	930 m ²
SECTOR CATASTRAL	Chico Norte II Sector	POBLACIÓN ATENDIDA:	1500
UPZ:	97-Chico Lago	FAMILIAS	0
LOCALIDAD:	1-Usaquen	ADULTOS	1500
CHIP	AAA0247YRSK	NIÑOS	0
		PREDIOS EVALUADOS	1
		DOCUMENTO REMISORIO	CR-27145

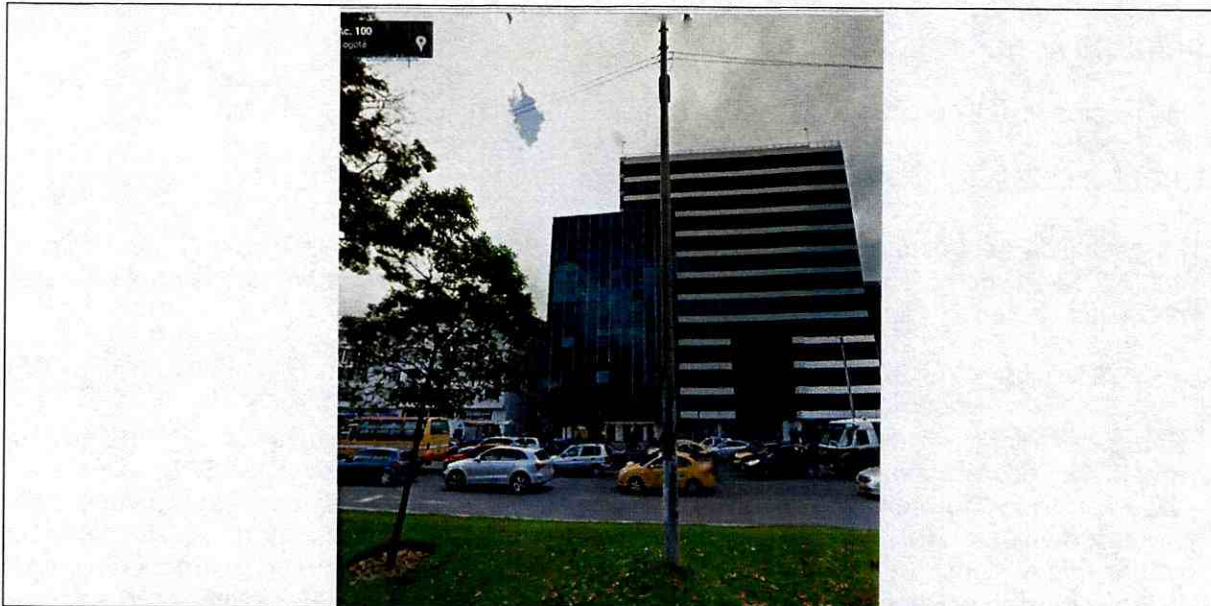
Fotografía 1: Fachada del predio de la Calle 100 N° 13-21, del Sector Catastral Chico Norte, de la Localidad de Chapinero.

- La estabilidad estructural y la funcionalidad de la edificación emplazada en el predio Calle 100 N° 13-21, de la localidad de Chapinero, no se encuentran comprometidas ante cargas normales de servicio en la actualidad.

- A la administración y/o copropietarios del edificio de la Calle 100 N° 13-21, de la localidad de Chapinero, realizar el mantenimiento preventivo correspondiente a la edificación, esto con el propósito de garantizar durante la vida útil del inmueble, las condiciones adecuadas

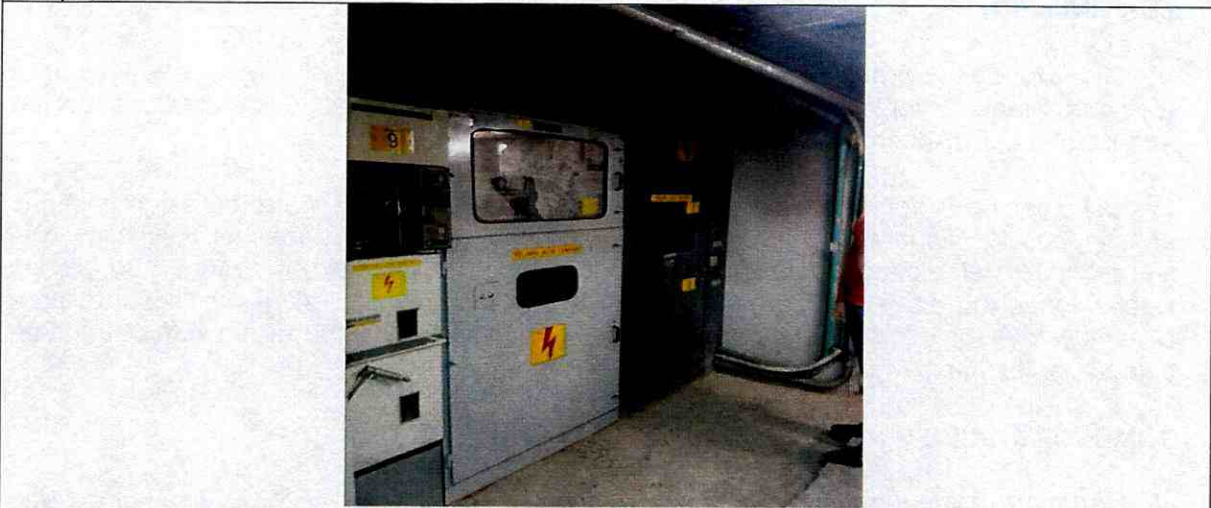
En el predio de la Calle 100 N° 13-21, se localiza una edificación de 10 niveles para uso comercial y 2 sótanos, denominado Edificio Megatower; edificio construido en sistema porticado, con edad cercana a los 15 años. Hacia el costado nor-oriental de la edificación, se encuentra el ingreso al sótano donde se ubica la subestación eléctrica, afectada en la parte posterior de las cajas de alta tensión, por filtraciones de agua dejando ver una lámina de agua, así como humedades en el muro perimetral.

Las causas por las cuales se pueden estar presentando encharcamientos y ocasionando humedades en el cuarto de la subestación eléctrica se pueden asociar al aumento del flujo del agua en época de lluvias o por aumento del nivel freático.

Fotografía 2: Área de la subestación eléctrica, donde se ubican las cajas de alta tensión.

- Deterioro del área donde se ubica la subestación eléctrica y posibles la edificación de la Calle 100 N° 13-21, de la localidad de Chapinero, de no realizarse acciones que den soluciones a las humedades y filtraciones.

- A la empresa de Energía Codensa y a la Alcaldía Local de Chapinero, desde su competencia determinar si la subestación eléctrica instalada al interior del predio de la Calle 100 N° 13-21, de la localidad de Chapinero, cumple con los requisitos de protección contra riesgos de origen eléctrico según lo señala el Reglamento Técnico de Instalaciones Eléctricas – RETIE.
