DIAGNÓSTICO TÉCNICO DI – 10357
SUBDIRECCIÓN DE ANÁLISIS DE RIESGOS Y EFECTOS DE CAMBIO CLIMÁTICO
COORDINACIÓN DE ASISTENCIA TÉCNICA
RADICADO IDIGER 2017ER4098

MOVIMIENTO EN MASA: Erosión talud de corte.

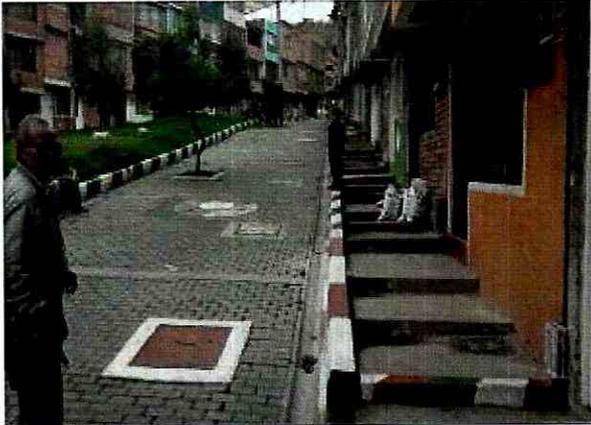
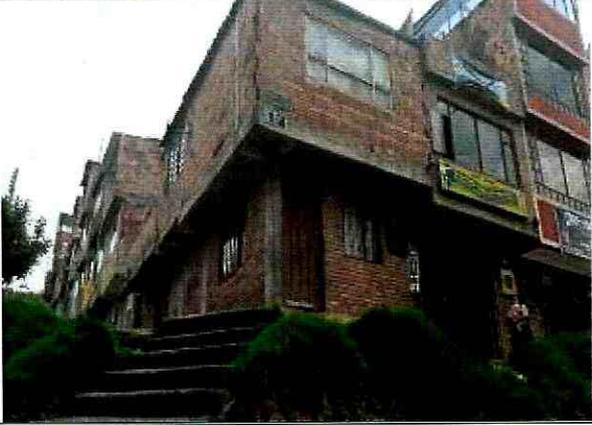
En atención al radicado 2017ER4098 personal del Instituto Distrital de Gestión de Riesgo y Cambio Climático - IDIGER, realizó visita técnica el día dos (02) de mayo de 2017 al sector de la Diagonal 70 Sur entre Transversal 73 D Bis y Transversal 73 F del Barrio Sierra Morena de la Localidad de Ciudad Bolívar. En el sector se emplazan viviendas de uno (1) y cinco (05) niveles construidas en mampostería parcialmente confinada, con cubiertas livianas en tejas de fibrocemento; viviendas en las que en general no se identifican daños que indique compromiso en su estabilidad estructural y habitabilidad en el corto plazo. Las viviendas se encuentran emplazadas en la parte media de una ladera con pendiente entre moderada y alta, fueron acomodadas al terreno mediante la realización de taludes de corte y relleno, por lo cual el acceso principal a las mismas es por medio de escaleras, cuentan con una vía peatonal en adoquines con cunetas de sección en U para el manejo de las aguas de escorrentía superficial (Ver fotografías 1 y 2).

<p>Foto No. 1. Via adoquinada Transversal 73 D Bis</p>	<p>Foto No. 2. Acceso a las viviendas de la Transversal 73 D Bis con Diagonal 70 Sur</p>

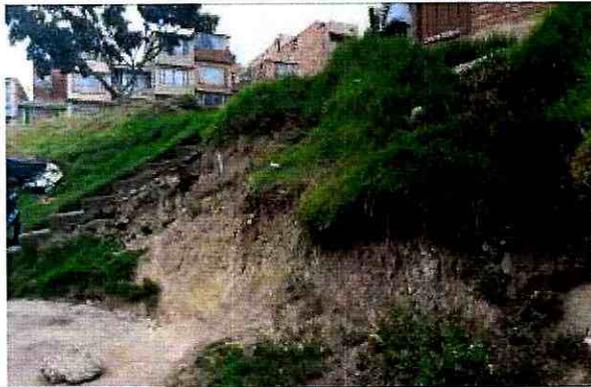
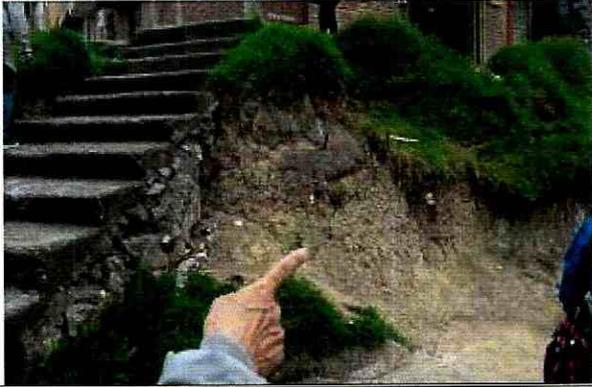
En la inspección visual realizada en el sector se identifica que el acceso a la Transversal 73 D Bis se realiza por medio de escaleras en concreto, las cuales fueron emplazadas en un talud de corte de 2.5 metros de altura y 6.0 metros de longitud, no se identifican medidas de protección y/o contención como tampoco medidas para el manejo de aguas de escorrentía superficial y subsuperficial. En el talud se evidencia un alto grado de meteorización y erosión de los materiales que lo conforma (Ver fotografías 3 y 4).

Dentro de las posibles causas por las cuales se presenta la erosión en el talud de corte ubicado en la Transversal 73 D con Diagonal 70 Sur se pueden mencionar la ausencia de medidas para el manejo de las aguas de escorrentía superficial y subsuperficial. Del mismo modo, las dilataciones identificadas en el terreno pueden estar relacionadas con probables deficiencias a nivel de cimentación de las viviendas y a los asentamientos diferenciales que ha sufrido las mismas desde su construcción hasta la fecha, situación que con base en la inspección visual no se puede precisar.

<p>Foto No. 3. Talud de corte en ingreso al sector de la Transversal 73 D Bis con Diagonal 70 Sur</p>	<p>Foto No. 4. Escaleras de acceso al sector de la Transversal 73 D Bis con Diagonal 70 Sur</p>

- Actualmente el talud de corte de la Diagonal 70 Sur a la altura de la Transversal 73 D Bis, Barrio Sierra Morena de la Localidad de Ciudad Bolívar, es susceptible ante cualquier evento natural (lluvias, sismos, etc.) y puede desencadenar desprendimientos de material, debido al alto grado de meteorización y erosión de los materiales que lo conforman y por la ausencia de medidas para el manejo de las aguas de escorrentía superficial.

- A la Alcaldía Local de Ciudad Bolívar, desde sus respectivas competencias identificar el responsable y/o responsable de implementar las medidas necesarias que garanticen las condiciones de estabilidad del talud de corte de la Diagonal 70 Sur a la altura de la Transversal 73 D Bis, Barrio Sierra Morena, esto con el fin de salvaguardar la integridad de los habitantes, vecinos y transeúntes del sector.

- Teniendo en cuenta lo relacionado en la solicitud de la referencia con respecto a la construcción de un muro de contención en la Diagonal 70 Sur de la Traversal 73 D Bis a la Traversal 73 F, me permito recomendar a la Alcaldía Local de Ciudad Bolívar adelantar un estudio detallado de ingeniería en donde se incluya la estabilidad geotécnica del suelo que conforma la ladera, de tal forma que permita establecer la (s) causa (s) detonante(s) de los movimientos en masa y el nivel de afectación estructural que eventualmente pudieran tener las viviendas. Estos estudios deberán arrojar la metodología pertinente de intervención que permita recuperar la condición de estabilidad de la ladera afectada.

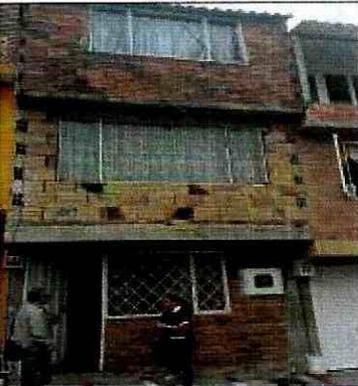
<p>Foto No. 5. Vista frontal vivienda de la vivienda emplazada en el predio de la Tv. 73 D Bis No. 70 – 17 Sur</p>	<p>Foto No. 6. Vista interior de la vivienda emplazada en el predio de la Tv. 73 D Bis No. 70 – 17 Sur</p>

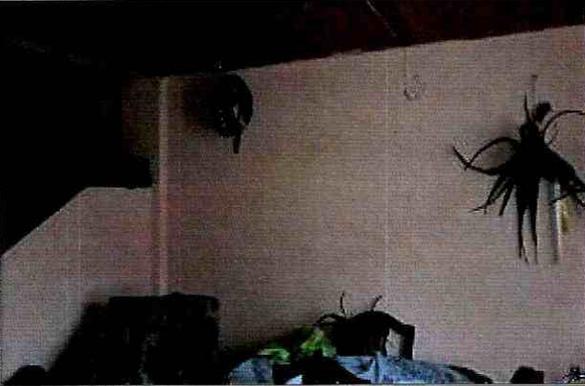
Se realiza inspección visual al interior de las viviendas emplazadas en los predios de la Transversal 73 D Bis No. 70 – 17 / 27 Sur, de dos (02) y tres (03) niveles respectivamente, construidas de manera simétrica y estructuralmente idénticas, con sistema estructural en mampostería parcialmente confinada, con losas de entepiso en concreto y cubierta tipo liviana en tejas de fibro cemento. Se destaca que al interior de las viviendas no se identifican daños en elementos estructurales y no estructurales. En el recorrido realizado sobre la Transversal 73 D Bis se identifican dilataciones entre las viviendas de aproximadamente 2.0 milímetros, al igual que dilataciones entre los andenes y las viviendas (Ver fotografías 6 a 10).

- Se recomienda responsables de las viviendas del sector de la Traversal 73 D Bis con Diagonal 70 Sur en especial las emplazadas en los predios de la Traversal 73 D Bis No. 70 – 17 / 27 Sur, Barrio Sierra Morena de la Localidad de Ciudad Bolívar, realizar un seguimiento de las condiciones de estabilidad, funcionalidad y habitabilidad de la vivienda y del terreno evaluado, con el propósito de desarrollar intervenciones oportunas que impidan la manifestación de situaciones que generen condiciones de riesgo en la infraestructura pública y privada del sector.

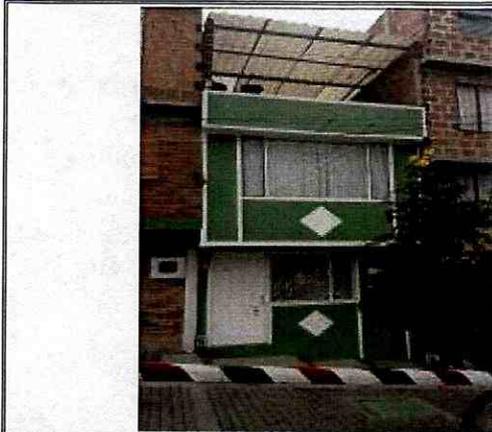
Foto No. 7. Vista frontal vivienda de la vivienda emplazada en el predio de la Tv. 73 D Bis No. 70 – 27 Sur

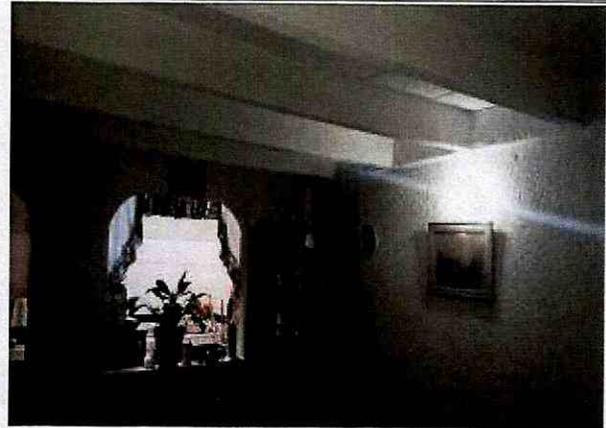
Foto No. 8. Vista interior de la vivienda emplazada en el predio de la Tv. 73 D Bis No. 70 – 27 Sur

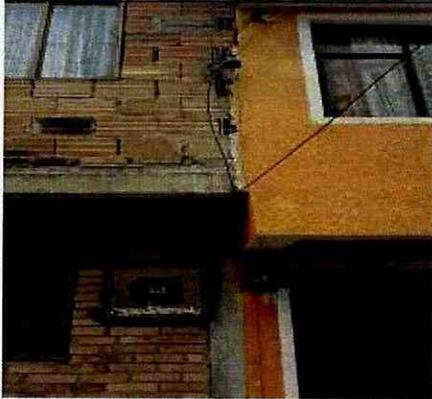
Foto No. 9. Dilataciones entre las viviendas

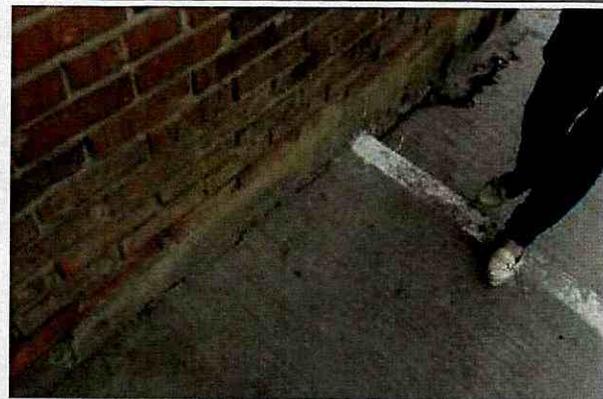
Foto No. 10. Dilataciones entre las viviendas y andenes
