DIAGNÓSTICO TÉCNICO – DI- 10362
SUBDIRECCIÓN DE ANÁLISIS DE RIESGOS Y EFECTOS DE CAMBIO CLIMÁTICO
COORDINACIÓN DE ASISTENCIA TÉCNICA
RADICADO IDIGER 2017ER3529

Movimiento en Masa – Procesos Inactivos en ladera.

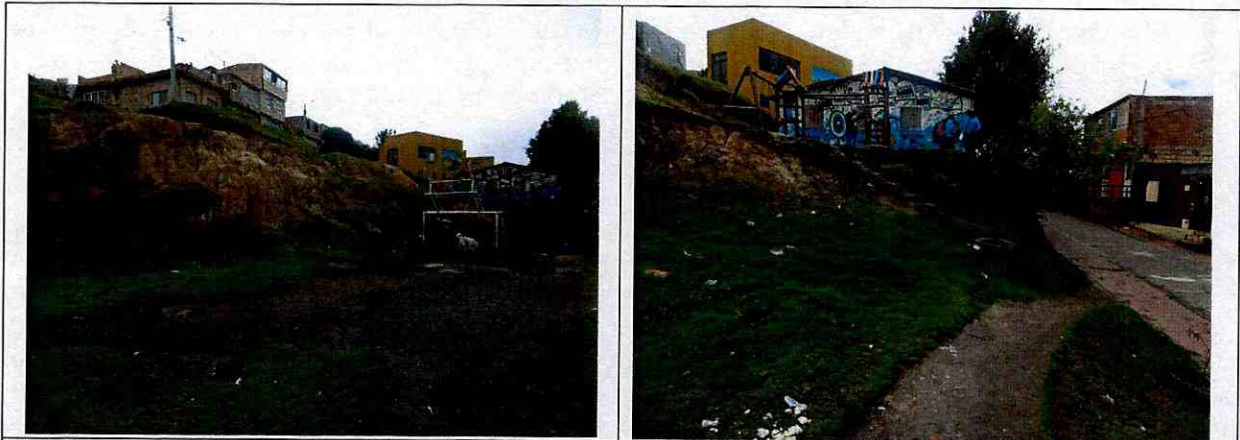
glaciación del planeta, que transportan el material resultante de la erosión de las crestas. Resaltando que al momento en el sector no se evidencia ningún tipo de inestabilidad por remoción en masa.

Foto 1 y 2. Vista del Parque Puerta al Llano localizado en el predio de la Calle 107 Sur No. 7G-14 Este, Barrio Puerta al Llano I de la Localidad de Usme.

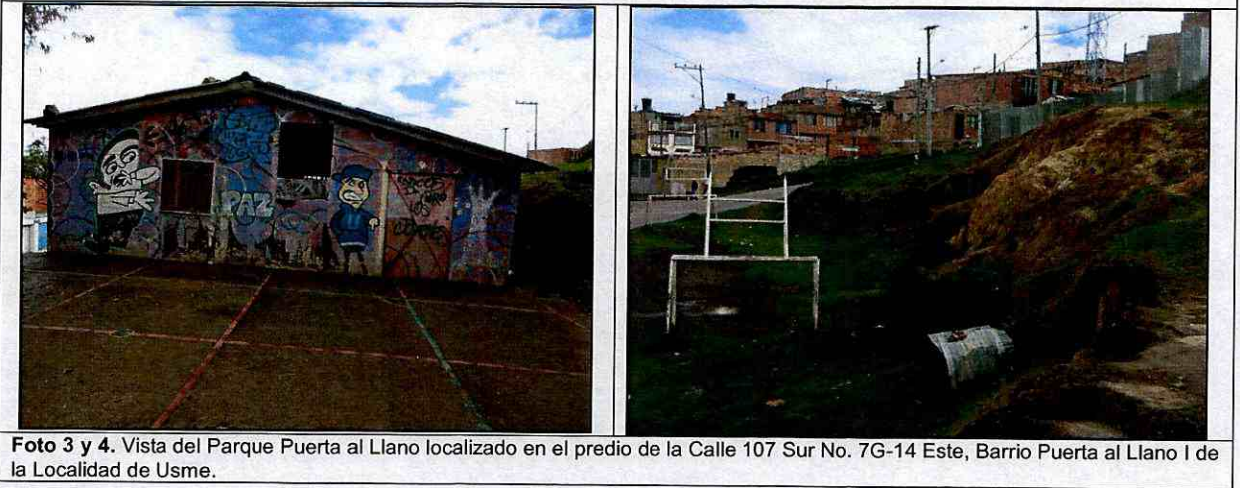
Foto 3 y 4. Vista del Parque Puerta al Llano localizado en el predio de la Calle 107 Sur No. 7G-14 Este, Barrio Puerta al Llano I de la Localidad de Usme.
