DIAGNÓSTICO TÉCNICO DI – 10364
SUBDIRECCIÓN DE ANÁLISIS DE RIESGOS Y EFECTOS DE CAMBIO CLIMÁTICO
COORDINACIÓN DE ASISTENCIA TÉCNICA
EVENTO SIRE 4507937

DIRECCIÓN	Calle 6 A No. 7 – 21	ÁREA DIRECTA	300 m ²				
SECTOR CATASTRAL	Santa Barbara	POBLACIÓN ATENDIDA	12				
UPZ	94 – La Candelaria	FAMILIAS	3	ADULTOS	9	NIÑOS	3
LOCALIDAD	17 – Candelaria	PREDIOS EVALUADOS	1				
CHIP	AAA0033AHBS	OFICIO REMISORIO	CR-27163

ESTRUCTURAL: Daño Severo

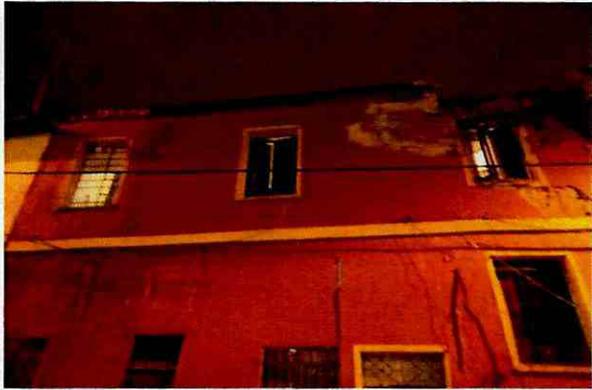
<p>Foto No. 1. Vista frontal de la vivienda emplazada en el predio de la Calle 6 A No. 7 - 21</p>	<p>Foto No. 2. Colapso muro de fachada de la vivienda emplazada en el predio de la Calle 6 A No. 7 - 21</p>

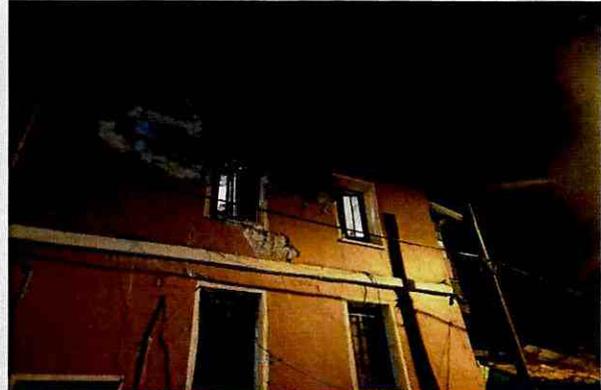
Dentro de las posibles causas por las cuales se están generando los daños en la vivienda se puede mencionar las deficiencias constructivas que presenta relacionados con la continuidad de los elementos de confinamiento y amarre tipo vigas y columnas; a la edad de construcción que presenta, entre 50 y 70 años, además de la falta de mantenimiento que es evidente en la estructura.

- Al responsable de la vivienda emplazada en el predio de la Calle 6 A No. 7 - 21, Sector Catastral Santa Bárbara de la Localidad de La Candelaria, implementar las acciones necesarias de reparación y reconstrucción que garanticen la estabilidad, habitabilidad y funcionalidad de los mismos; acciones que deben ser adelantadas con el apoyo de personal idóneo, garantizando que se cumplan los requerimientos establecidos en el Reglamento colombiano de Construcción Sismo Resistente NSR-10, de acuerdo a la normatividad vigente, para lo cual se deben tramitar los permisos y licencias respectivos.
- A la Alcaldía Local de la Candelaria, desde su competencia, adelantar las acciones administrativas tendientes a verificar el cumplimiento de las recomendaciones impartidas mediante este diagnóstico técnico, con el objeto de proteger la integridad física de los habitantes del predio visitado.

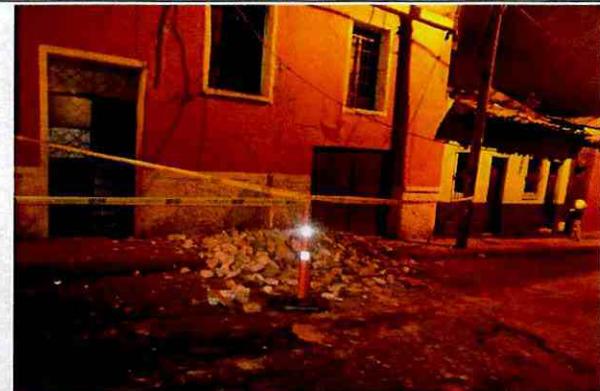
<p>Foto No. 3. Residuos del colapso del muro en andén Calle 6A</p>	<p>Foto No. 4. Riesgo de colapso cielo raso</p>

SI	<input checked="" type="checkbox"/>	NO	<input type="checkbox"/>	¿CUAL?	Escombros en andén costado sur de la vía Calle 6 A
----	-------------------------------------	----	--------------------------	--------	--

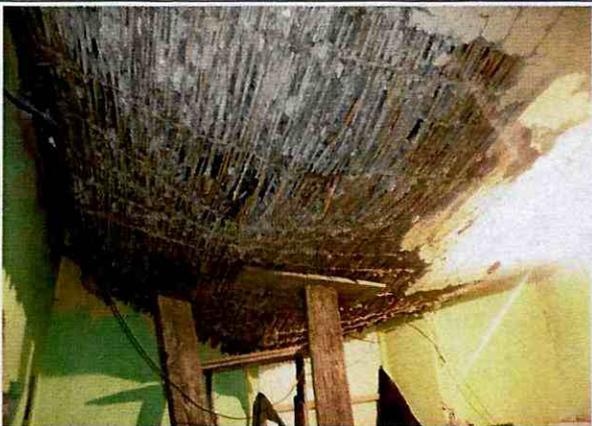
<p>Foto No. 5. Riesgo de colapso cielo raso tercer nivel de la vivienda</p>	<p>Foto No. 6. Desprendimientos recubrimiento cielo raso tercer nivel de la vivienda</p>

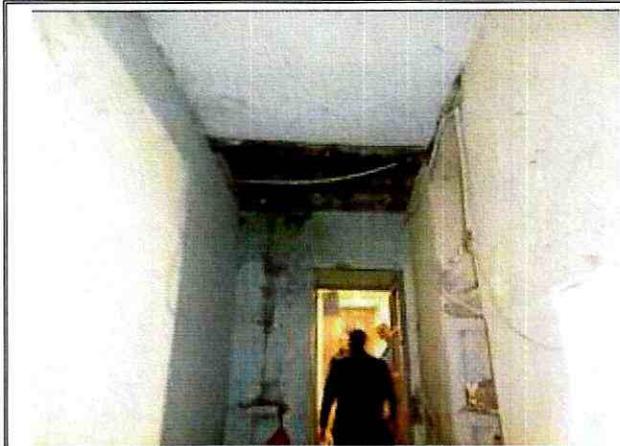
Foto No. 7 Desprendimientos recubrimiento cielo raso segundo nivel de la vivienda

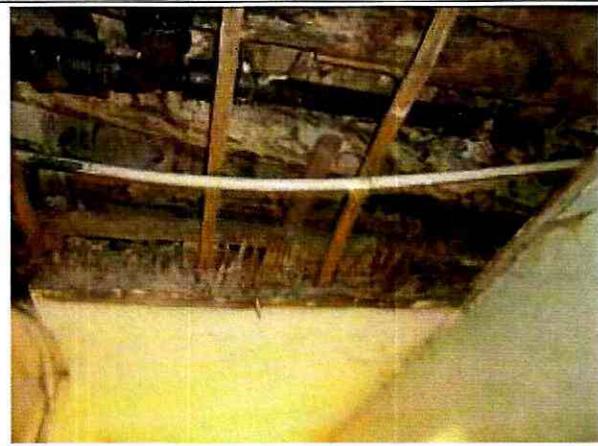
Foto No. 8. Colapso parcial cielo raso segundo nivel de la vivienda
