**DIAGNÓSTICO TÉCNICO DI - 10365**  
**SUBDIRECCIÓN DE ANÁLISIS DE RIESGOS Y EFECTOS DE CAMBIO CLIMÁTICO**  
**COORDINACIÓN DE ASISTENCIA TÉCNICA**  
**RADICADO IDIGER No. 2017ER7569**

<b>SECTOR</b>	Calle 48 Sur y Calle 50 Sur entre la Carrera 15 Este y la Carrera 16A Este	<b>ÁREA DIRECTA</b>	5000 m <sup>2</sup>		
<b>BARRIO</b>	Urbanización Las Gaviotas	<b>POBLACIÓN ATENDIDA</b>	450		
<b>UPZ</b>	51 – Los Libertadores	<b>FAMILIAS</b>	350	<b>ADULTOS</b>	320
<b>LOCALIDAD</b>	4 – San Cristóbal	<b>PREDIOS EVALUADOS</b>	350		
<b>CHIP</b>	AAA0006MYFT y otros	<b>OFICIO REMISORIO</b>	CR-22722

Movimientos en Masa – Movimientos de carácter local

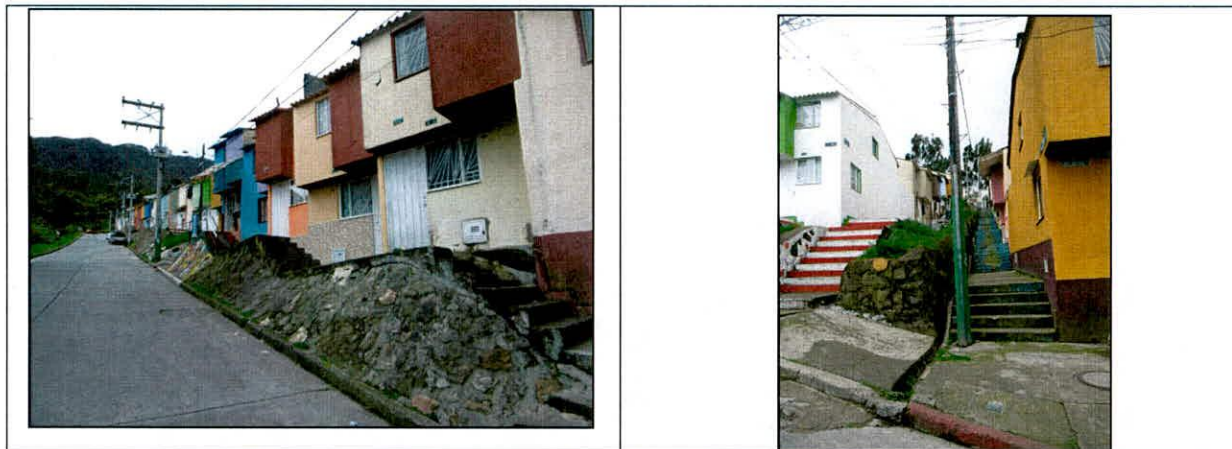
La Urbanización evaluada, se constituye por bloques de casas bifamiliares de dos (2) niveles, desarrolladas de forma escalonada cada dos viviendas (interiores 1 y 2), construidas en mampostería estructural confinada, con placas de entrepiso en concreto y cubierta en tejas de asbesto – cemento, soportadas por vigas de madera que a su vez se apoyan sobre los muros de cerramiento de las viviendas. En los segundos pisos no existen vigas de coronación de la mampostería; situación que pudiere favorece las presencia de fisuras en los muros de cerramiento y divisorios de las mismas; sin embargo al momento de la inspección realizada desde el exterior (debido a que en algunos predios nadie atendió el llamado y en otros no permitieron el ingreso), no se observó ningún tipo de daño.

**Fotografía 1 y 2.** Vista de las viviendas que conforman la Urbanización Gaviotas de la Localidad de San Cristóbal.

- Al responsable y/o responsables de las viviendas que conforman la Urbanización Las Gaviotas, implementar acciones para el mejoramiento y/o mantenimiento de las viviendas. Dichas acciones deben realizarse con el apoyo de personal idóneo, teniendo en cuenta la normatividad vigente, para lo cual se deben tramitar los permisos y licencias respectivos. Esto con el propósito de garantizar durante la vida útil del inmueble, las condiciones adecuadas para su uso.

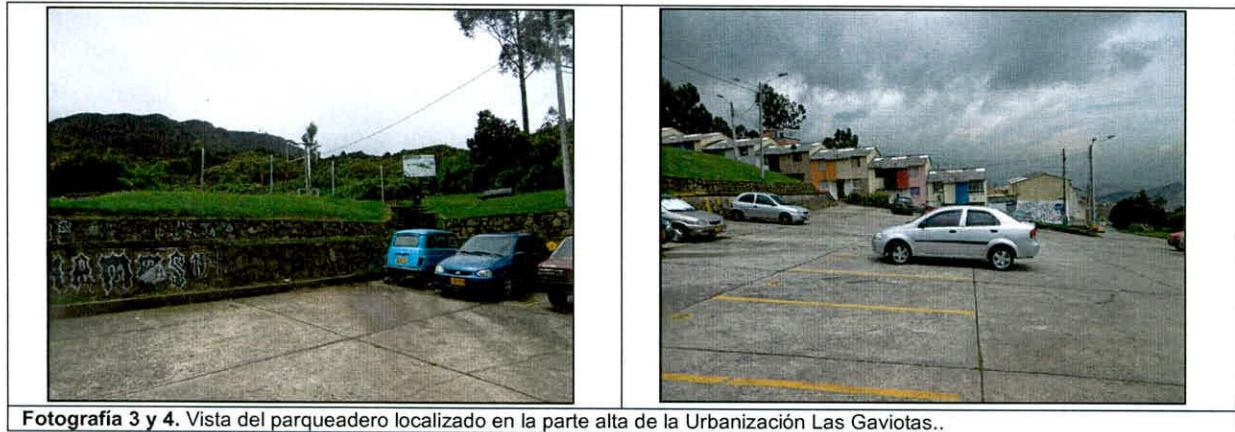
En la parte baja de la urbanización, existe un parqueadero, el cual presenta en su capa de rodadura, algunos hundimientos y grietas en bloque; adicionalmente, en la parte alta de la misma, se ubica otro parqueadero, una cancha deportiva y una zona de juegos infantiles, acomodadas al terreno mediante

cortes, donde se implementaron muros en piedra pegada, en los que no se aprecian daños o deformaciones. Sin embargo, se resalta que en algunos andenes de concreto se han presentado separaciones con respecto a los muros en mención.

**Fotografía 3 y 4.** Vista del parqueadero localizado en la parte alta de la Urbanización Las Gaviotas..

- A la Alcaldía Local de San Cristóbal, desde su competencia identificar el responsable y/o responsables de realizar el mantenimiento preventivo de las zonas comunes que conforman la Urbanización Las Gaviotas, donde se incluya la implementación y/o mejoramiento del sistema de drenaje para la evacuación de las aguas superficiales y subsuperficiales.

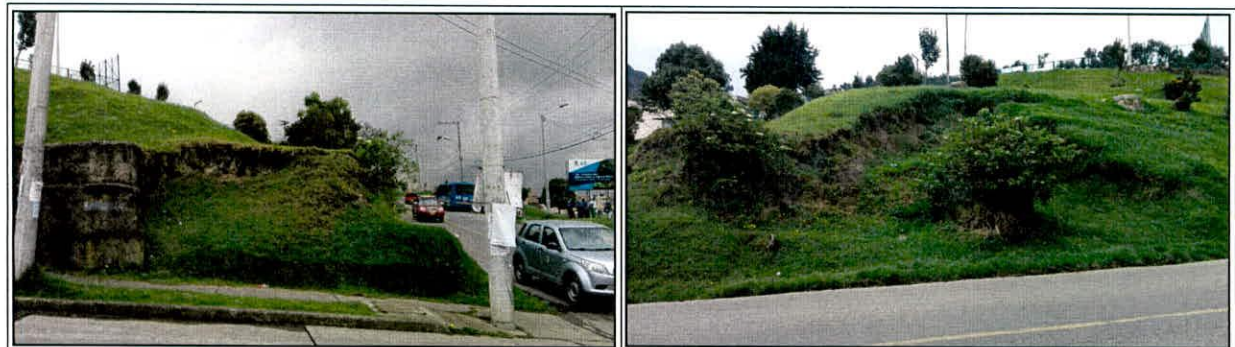
Al costado occidental de la Urbanización, se localiza un talud de corte vial implementado para la adecuación de la vía correspondiente a la Transversal 15 Bis Este, de pendiente cercana a los 60 grados, con longitud en el sector evaluado de 80 metros y altura de aproximadamente 3 metros; a lo largo del cual se observan algunos escarpes de procesos de remoción en masa; donde no hay riesgos de actividad actualmente; situación que posiblemente se relaciona a la ausencia de una medida de protección y/o contención en el talud, así como a inadecuados sistemas de manejo de las aguas de escorrentía.

**Fotografía 5 y 6.** Vista del talud de corte vial localizado al costado occidental de la Urbanización Las Gaviotas, en el cual se observan escarpes de antiguos procesos los cuales al momento no presentan actividad.

- A la Alcaldía Local de San Cristóbal y al Instituto de Desarrollo Urbano - IDU, desde su respectiva competencia identificar el responsable y/o responsables de realizar las medidas de protección y/o contención en el talud de corte vial evaluado, esto con el fin de evitar que pudieren presentarse afectaciones en la funcionalidad y transitabilidad de la vía localizada al costado occidental de la Urbanización Las Gaviotas a la altura de la Transversal 15 Bis Este.

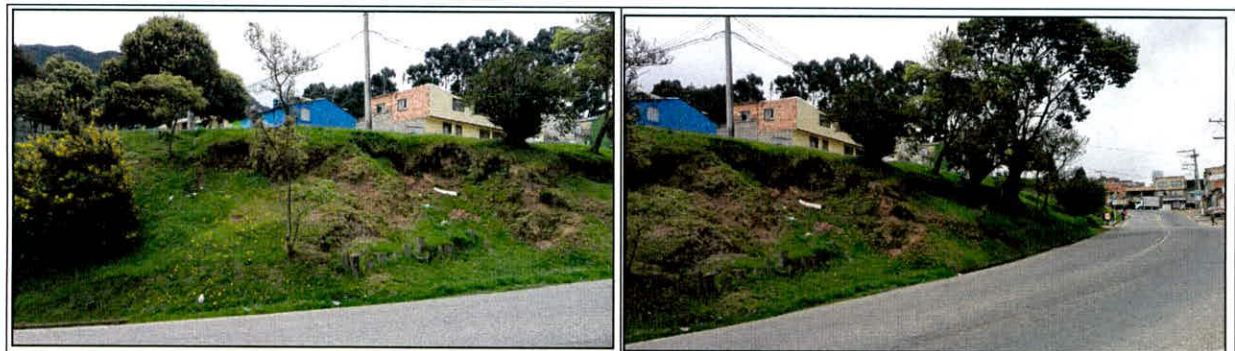
**Fotografía 7 y 8.** Vista del talud de corte vial localizado al costado occidental de la Urbanización Las Gaviotas, en el cual se observan escarpes de antiguos procesos los cuales al momento no presentan actividad.

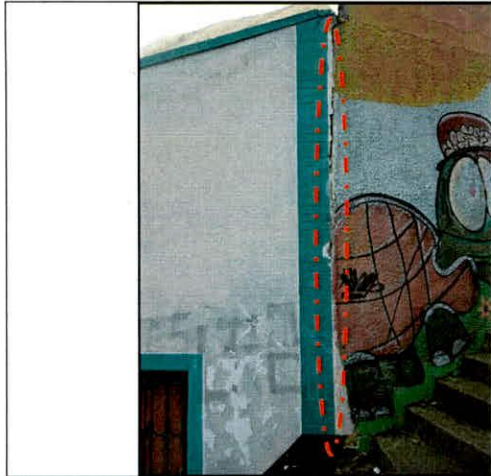
Por solicitud del presidente de la Junta de Acción Comunal el Señor Israel Salcedo, se realiza verificación a dos viviendas localizadas en la Diagonal 49 Sur con Carrera 15 Este; identificando fisuras en el muro de fachada del primer nivel, en el sector donde se instaló la caja del contador del gas, y en el segundo nivel en la parte baja de la ventana, separación entre los muros de cerramiento de las viviendas en la junta de dilatación, presencia de humedades del primer nivel.

**Fotografía 9.** Vista de la fisura evidenciada en las juntas de separación entre las viviendas.

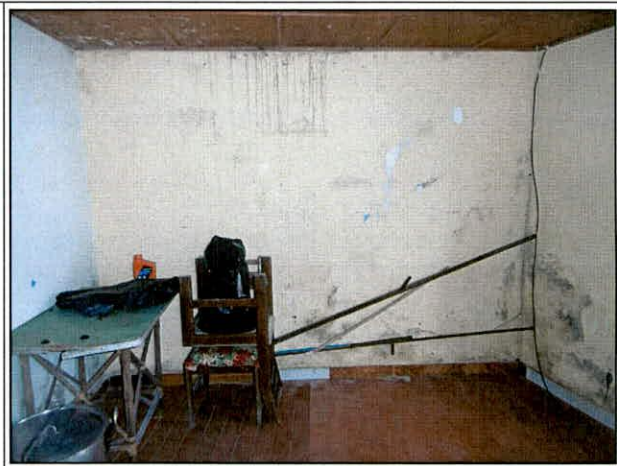
**Fotografía 10.** Vista de las humedades evidenciadas en una de las viviendas evaluadas.

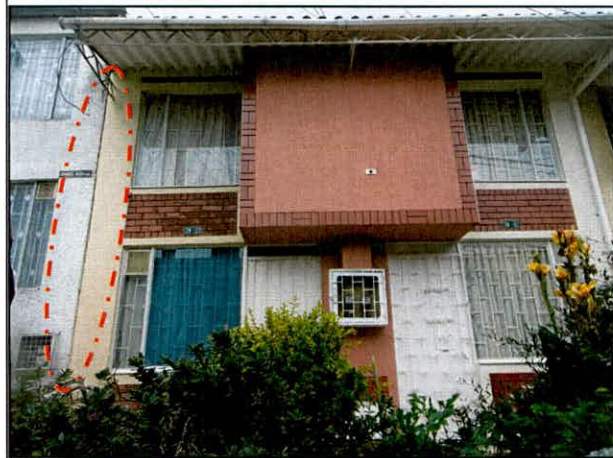
**Fotografía 11.** Vista de la fisura evidenciada en las juntas de separación entre las viviendas.

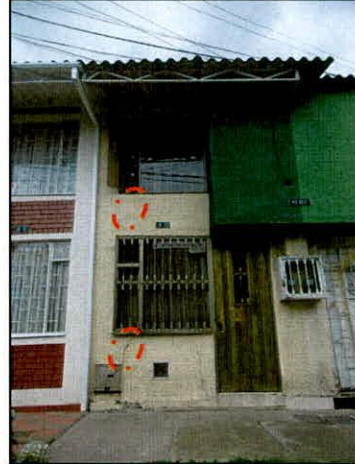
**Fotografía 12.** Vista de las fisuras observadas en la fachada de una de la vivienda evaluada.
